CURSO DE ENGENHARIA CIVIL

**AVALIAÇÃO DA INFLUÊNCIA DA VEGETAÇÃO NA ESTABILIDADE DE
TALUDES DA CIDADE DE CERES-GO**

**TRABALHO DE CONCLUSÃO DE CURSO SUBMETIDO AO CURSO DE
ENGENHARIA CIVIL DA UNIEVANGÉLICA.**

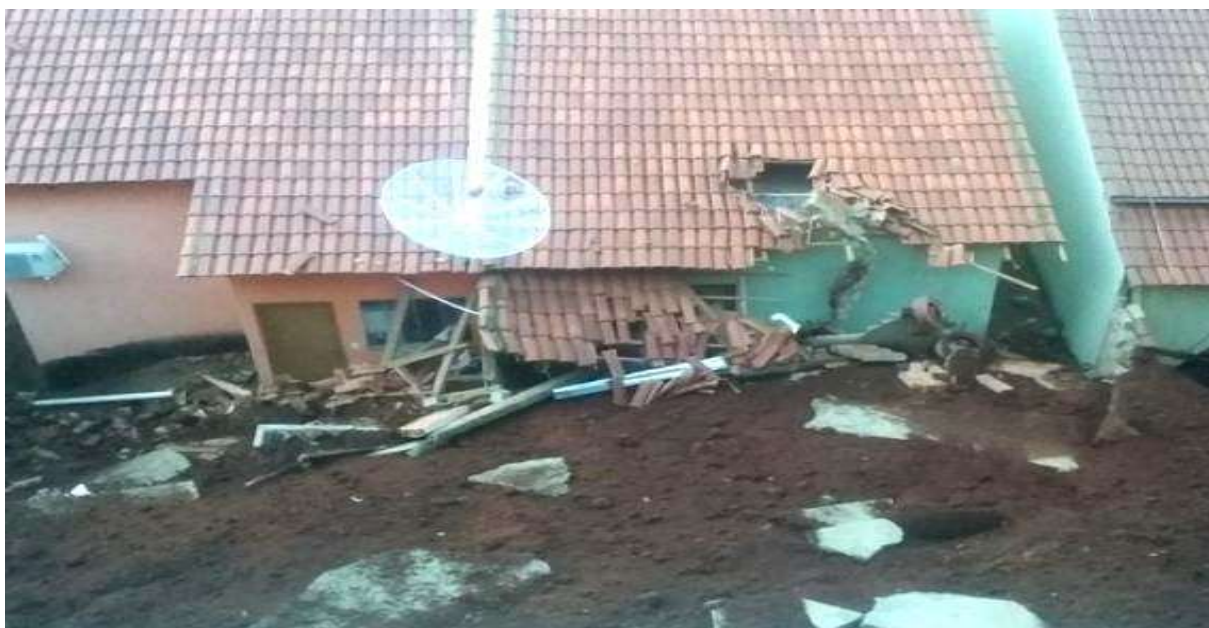
Figura 1 - Prefeitura apura deslizamento de terra que atingiu sete casas em Ceres.

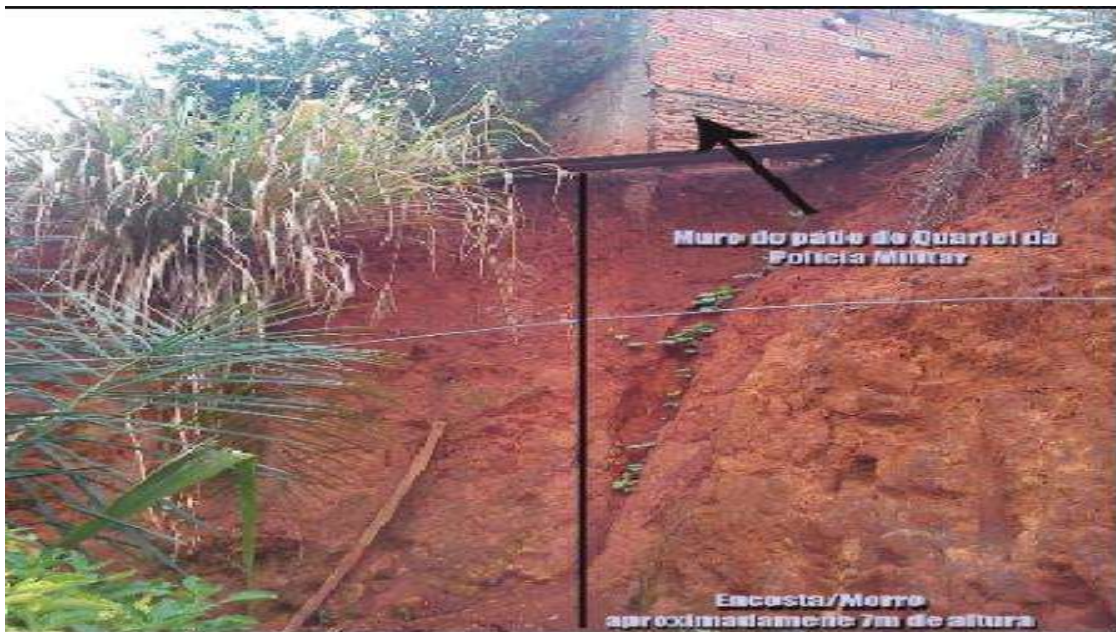
Figura 5 - Lotes doados em área de risco

Verificou-se que na encosta da residência localizada na Rua 07, Qd. L, Lt. 06, Setor Jardim Sorriso I em Ceres-GO possui uma vegetação arbustiva e rasteira em parte do talude, amenizando a velocidade de águas pluviais, cumprindo a sua finalidade. Diminuindo as infiltrações no solo, onde consequentemente estará evitando um índice maior de saturação, evitando assim que preencha de água os vazios do solo. Essa vegetação gera uma raiz a qual seguram os solos impedindo que se movimentem.

Foi observado a presença de sinais de ruptura de solo, devido o efeito da saída do tubo de água do lote do fundo, o qual tem o intuito de drenagem da água pluvial, levando a crer a presença da perda de estabilidade do solo, não podendo afirmar quando irá acontecer novamente a ruptura deste.

Como estes lotes foram doados pela prefeitura, mesmo que proibido por estarem em área de risco, a Prefeitura Municipal de Ceres, através da Secretaria Municipal de Obras, está elaborando um projeto de um muro de contenção e taludes, em uma determinada parte da quadra “L”, ou seja, na área afetada, com o intuito de conter a encosta referida mantendo a sua estabilidade.

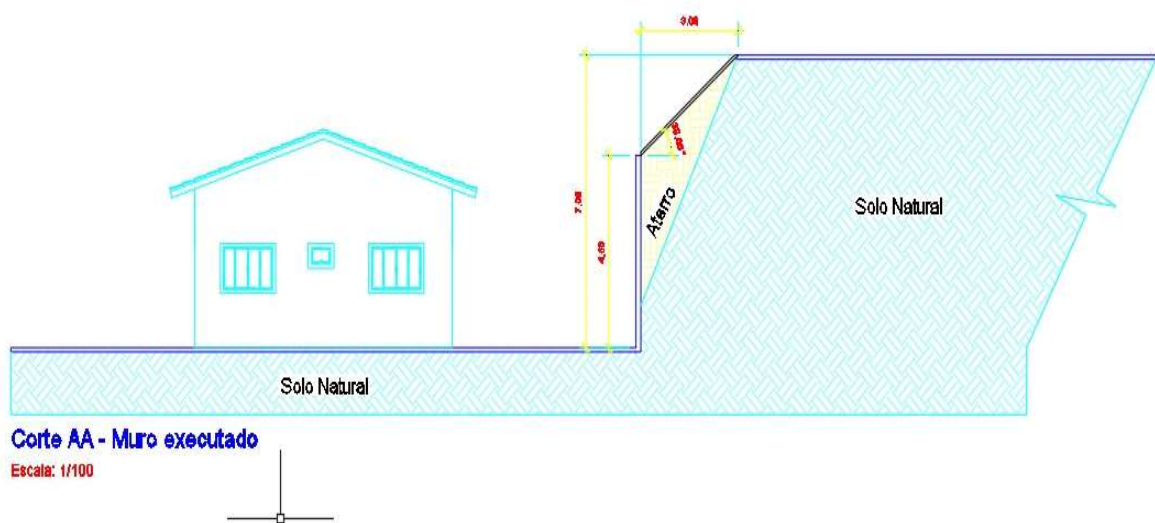
Figura 6 - Projeto do talude e muro de arrimo executado

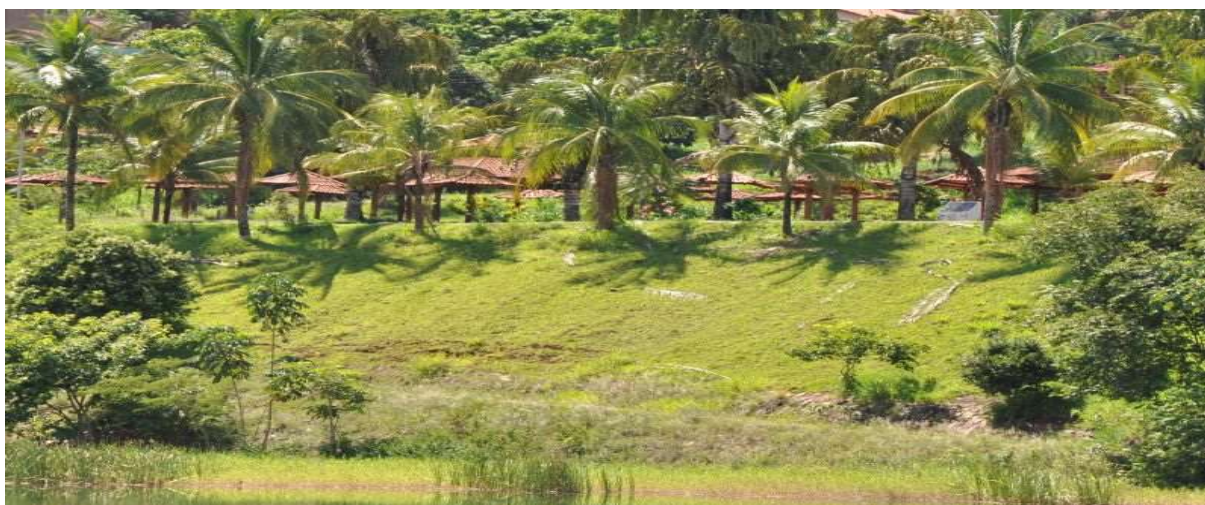
Figura 7 - Talude do lago de Ceres

No dia 18 de fevereiro de 2019, a Defesa Civil de Ceres constatou uma eventual vulnerabilidade na barragem do lago artificial no Complexo Turístico, devido a precipitação hídrica.

Como forma de precaução para evitar que o talude não se rompa, após o engenheiro responsável ter identificado onde está a falha na estrutura de contenção do lago ocasionada pela chuva, foi decidido que a opção mais correta e rápida seria a realização de um corte na terra deixando-a plana seguida da compactação do solo e coberto com vegetação, com o intuito de diminuir o teor de humidade e os espaços vazios no solo tornando-o homogêneo e maciço, de forma que suporte uma maior força da água.

Com a possibilidade de uma precipitação hídrica intensa e continuada, adotaram medidas em caráter emergencial para reduzir o risco e manter a estabilidade do talude, com o intuito de minimizar a vulnerabilidade do local mencionado.

A Defesa Civil sugeriu o escoamento controlado no nível da água do lago, o que foi realizado de imediato. Também realizou um corte em um ponto determinado com o intuito de escoamento do excesso da água.

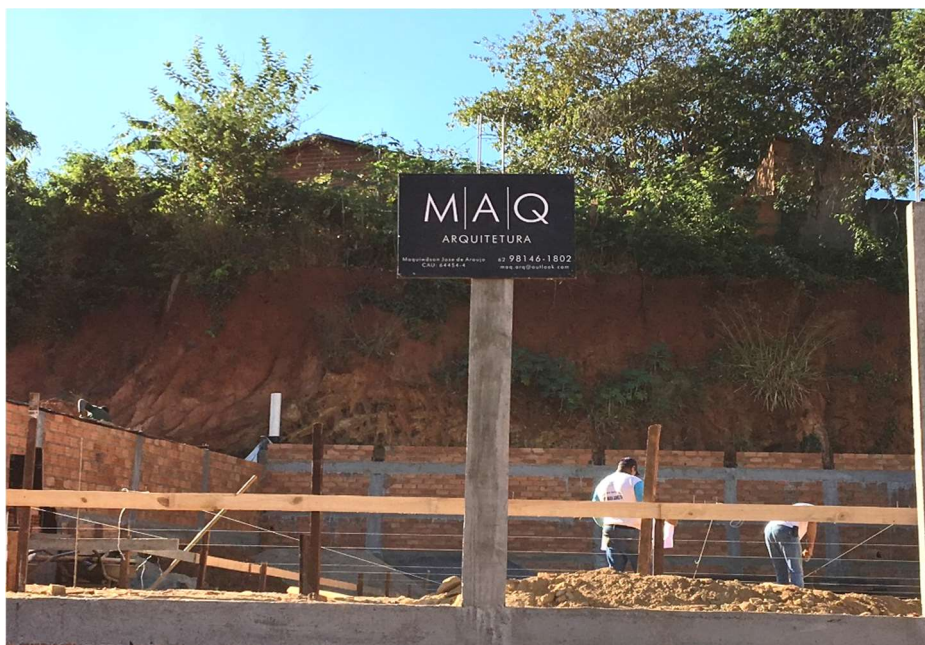
Com o intuito de estar regularizando o lote de forma ideal para a construção, foi necessária a movimentação de terra no mesmo, ocasionando um imenso paredão de terra no fundo do lote. Garantindo uma melhor segurança, foi realizado o corte neste paredão gerando um talude de corte.

Figura 8 - Paredão de terra antes de ser cortado o talude

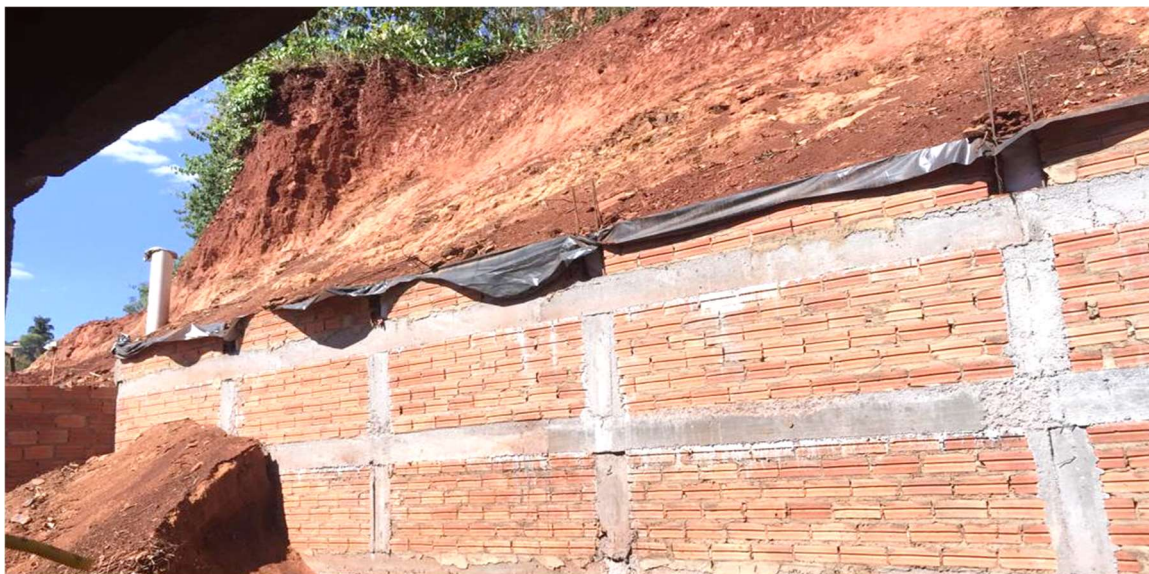
Figura 9 - Execução do talude de corte após realização do muro de arrimo

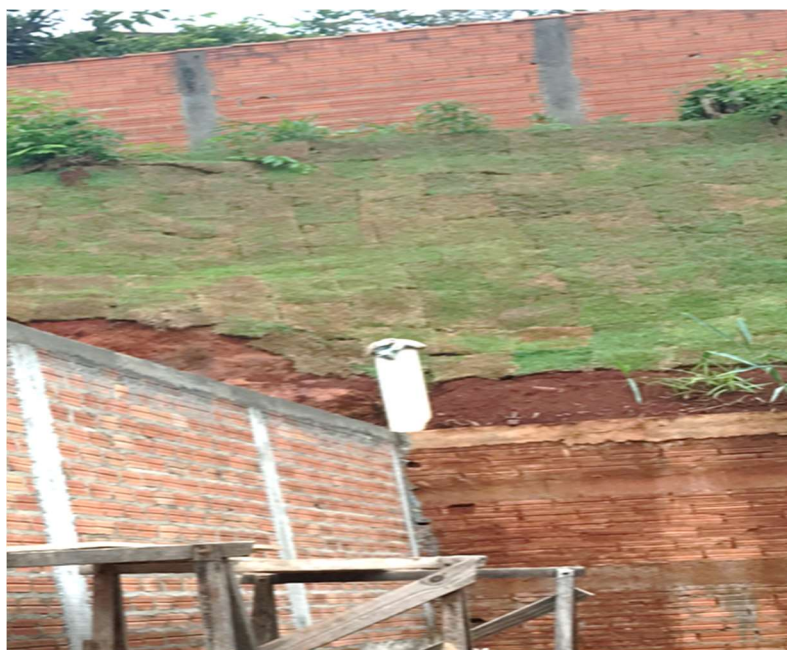
Figura 10 - Talude concluído e revestido com grama esmeralda

Após concluído o talude, foi realizado o plantio de grama esmeralda no mesmo com o intuito de estabilizar o solo. A grama esmeralda e a grama batatais são consideradas as gramas ideais para ser plantada nos taludes, pois as mesmas são excelentes para locais que irão receber uma grande quantidade de sol, além de não afetar os biomas da região e atuar contra a erosão. As gramas além de possuir um fácil manuseio, também possui ótimo enraizamento deixando o talude mais seguro. Mas para que essa grama faça seu objetivo, é necessário plantá-la de forma adequada.
