**CURSO DE ENGENHARIA CIVIL**

**PATOLOGIA EM RESERVATÓRIOS DE CONCRETO  
ARMADO**

**TRABALHO DE CONCLUSÃO DE CURSO SUBMETIDO AO  
CURSO DE ENGENHARIA CIVIL DA UNIEVANGÉLICA.**

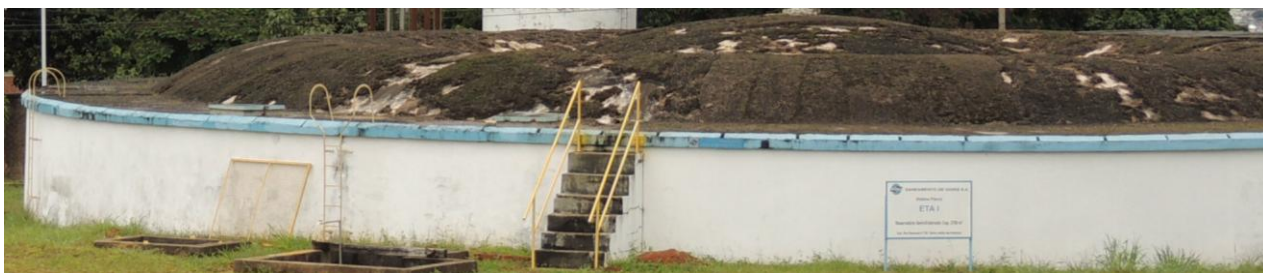
Figura 20 - Vista geral do reservatório ETA I - SANEAGO Anápolis

Ao se fazer uma inspeção visual deste reservatório, pode se observar em uma vista geral do reservatório, (figura 20) ele é de forma circular semi - enterrado é possível ver que a tampa do reservatório encontra-se com algumas falhas, na (figura 21) é possível ver mais aproximadamente a situação a que se encontra a tampa do reservatório, é visível que o concreto desagregou, deixando exposta uma malha de aço.

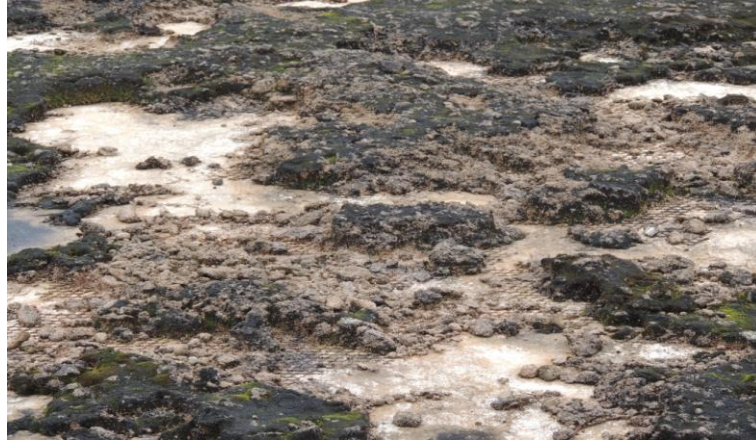
Figura 21 - Tapa do reservatório ETA I - SANEAGO Anápolis

Além da tapa está na situação de deterioração por desagregação, também as paredes externas do reservatório (figura 22) estão com sinais e marcas de infiltração, também é observada algumas fissuras (figura 23).

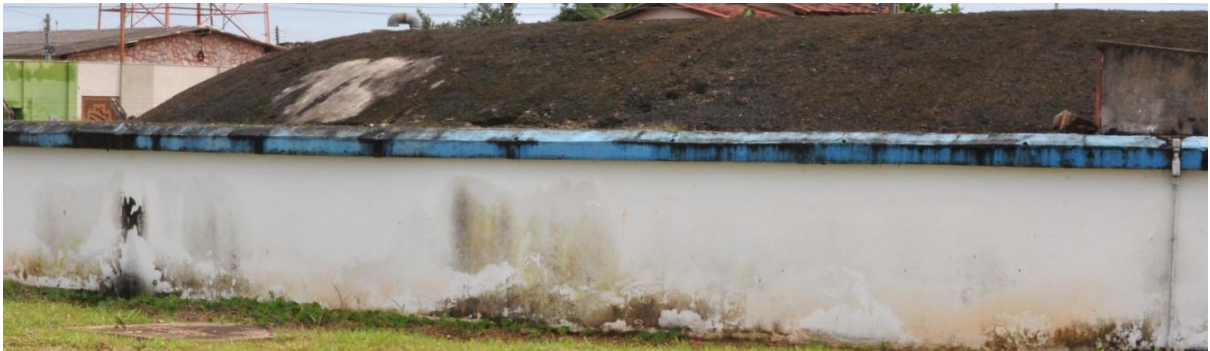
Figura 22 - Infiltração na parede externa do ETA I - SANEAGO Anápolis

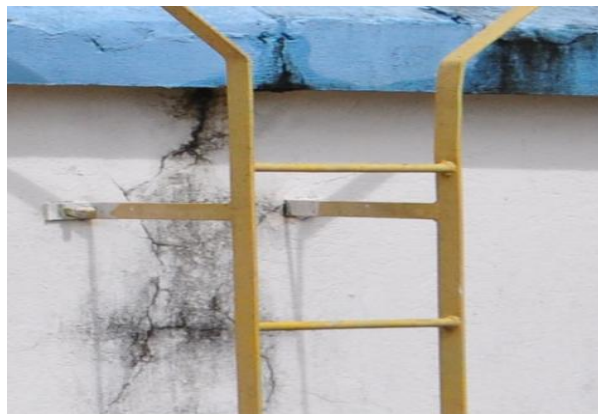
Figura 23 - Fissura na parede externa do ETA I - SANEAGO Anápolis

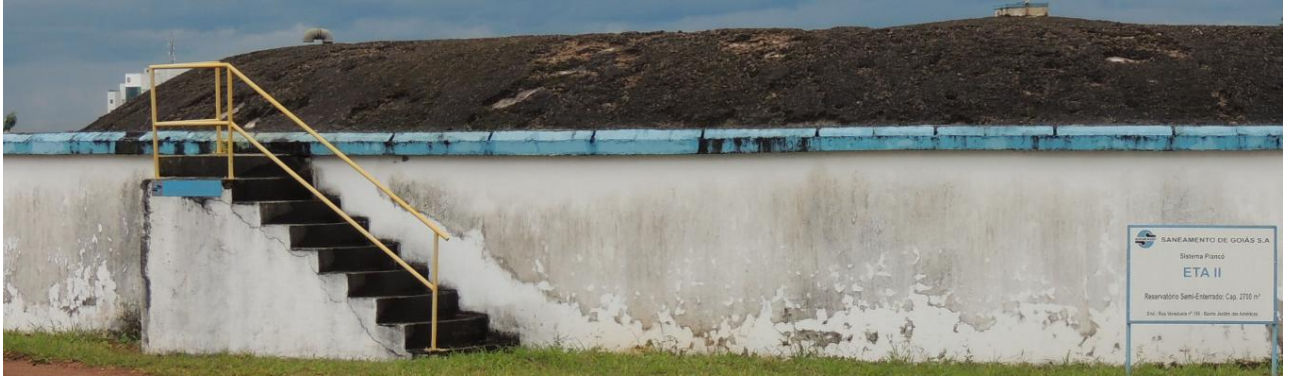
Figura 25 - Vista geral do reservatório ETA II - SANEAGO Anápolis

O reservatório, ETA II (figura 24) tem as características patológicas muito parecidas com o ETA I, pode se observar em uma vista geral do reservatório, (figura 25) que ele é de forma circular semi - enterrado é possível ver mais aproximadamente a situação a que se encontra a tampa do reservatório, (figura 26) é visível que o concreto desagregou, deixando exposta a malha de aço. Além da tampa está na situação de deterioração por desagregação, também as paredes externas do reservatório (figura 27) estão apresentando micro - fissuras e marcas de infiltração.

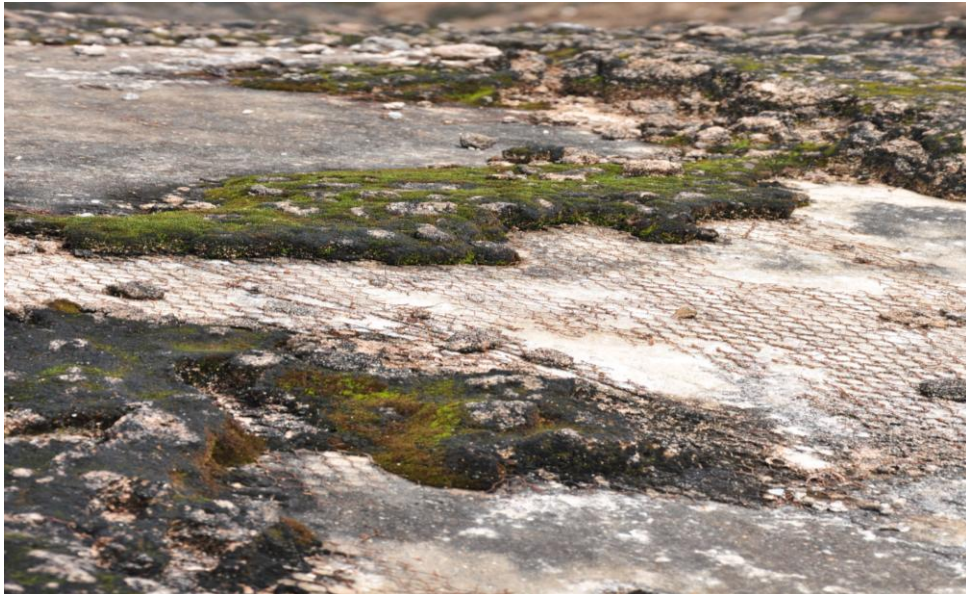
Figura 26 - Concreto desagregado e malha de aço exposta do reservatório ETA II

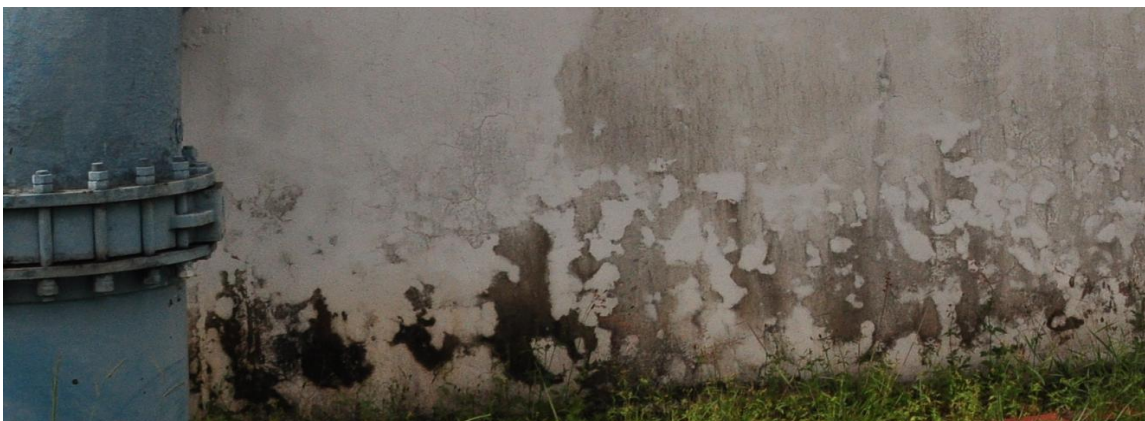
Figura 27 - Micro - fissuras e infiltração ETA II

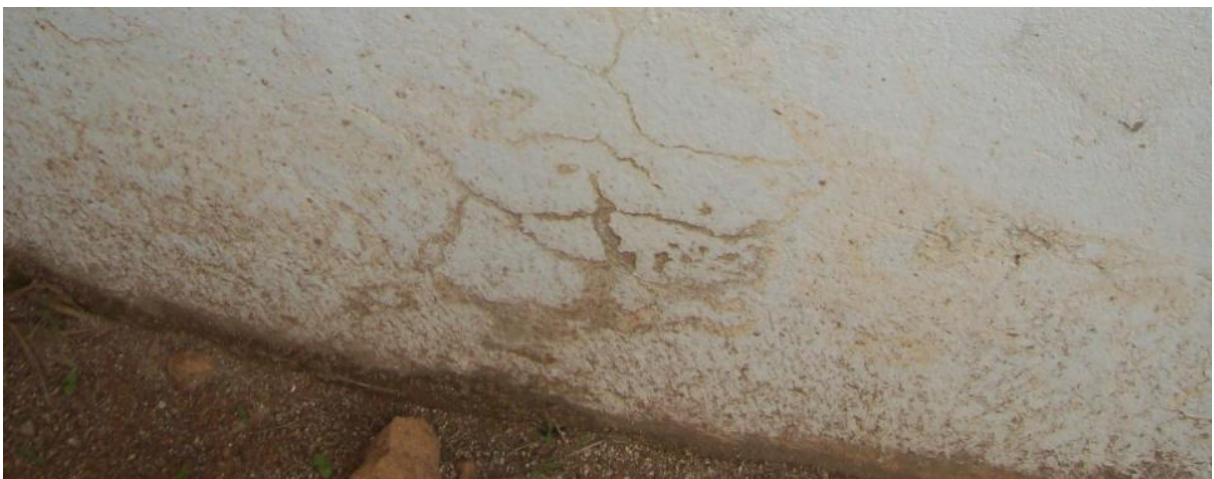
O reservatório, ETA III (figura 28) é um dos reservatórios que se encontra com menos manifestações patológicas, mas ainda pode se observar em uma vista geral do reservatório, (figura 30) que ele também é de forma circular semi - enterrado nota-se que a tampa do reservatório encontra-se com pequenas falhas (figura 29). As paredes externas do reservatório (figura 22) estão com pequenos sinais de infiltração, também é observada algumas fissuras pequenas na parte próxima ao solo (figura 23).

Figura 30 - Fissura próxima ao solo do ETA III

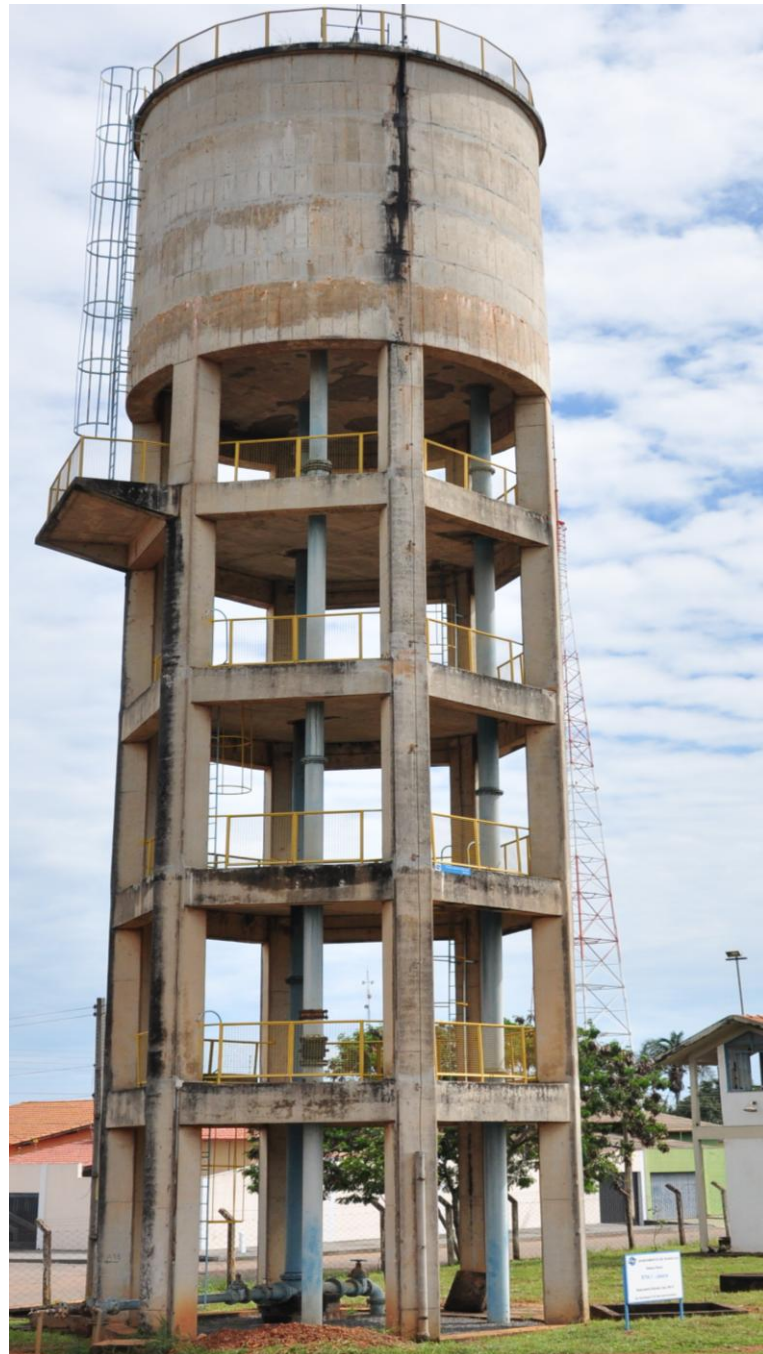
Figura 33 - Vista geral do reservatório elevado ETA I - Jaiara

O reservatório elevado Jaiara ETA I (figura 32) é de concreto armado, de formato cilíndrico, apoiado por seis pilares, contraventados, (figura 33) com capacidade de receber 200 m<sup>3</sup> de litros de água. O reservatório não apresentou nenhum indício de recalque diferencial e de instabilidade, que pudessem comprometer o uso dele.

Nas vigas e pilares foram encontradas pequenas fissuras e nelas a presença da infiltração mostrando o aspecto de cor preto no concreto. Não foi observada nenhuma fissura por conta de recalque diferencial, ou por conta de sobrecarga.

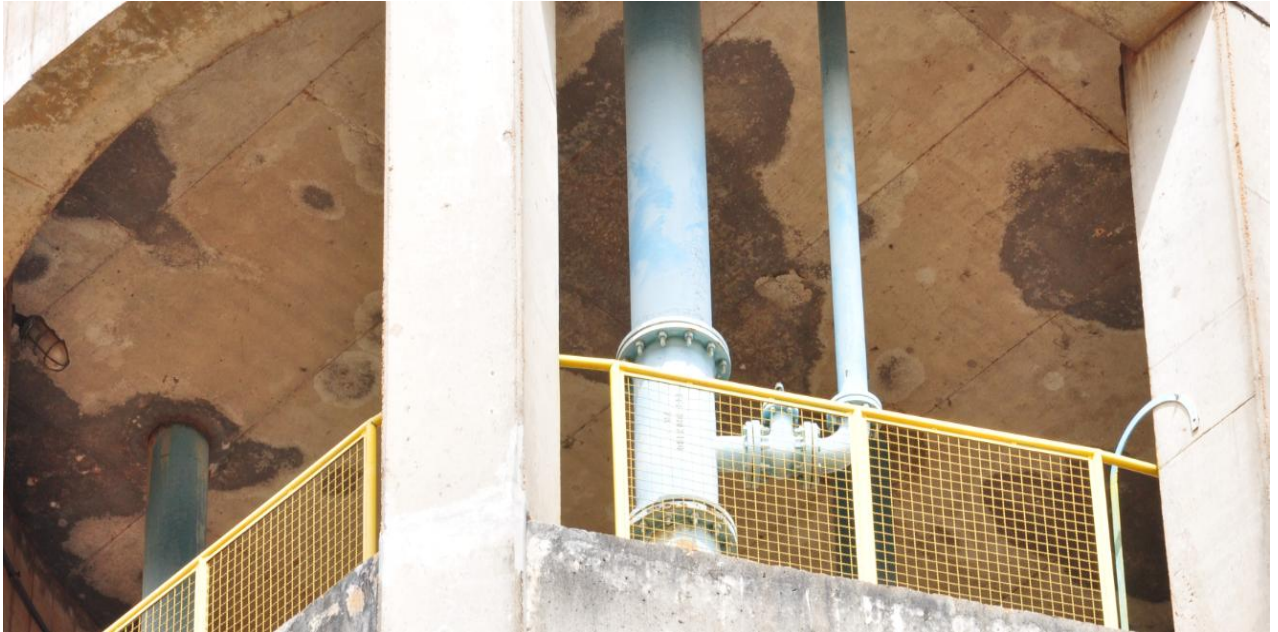
Na figura 34 observou-se por conta de manchas brancas a presença de carbonatação no concreto e por conta de manchas escuras a presença de infiltração.

Figura 34 - Fundo da cuba do ETA I - Jaiara, com indícios de infiltração e carbonatação do concreto

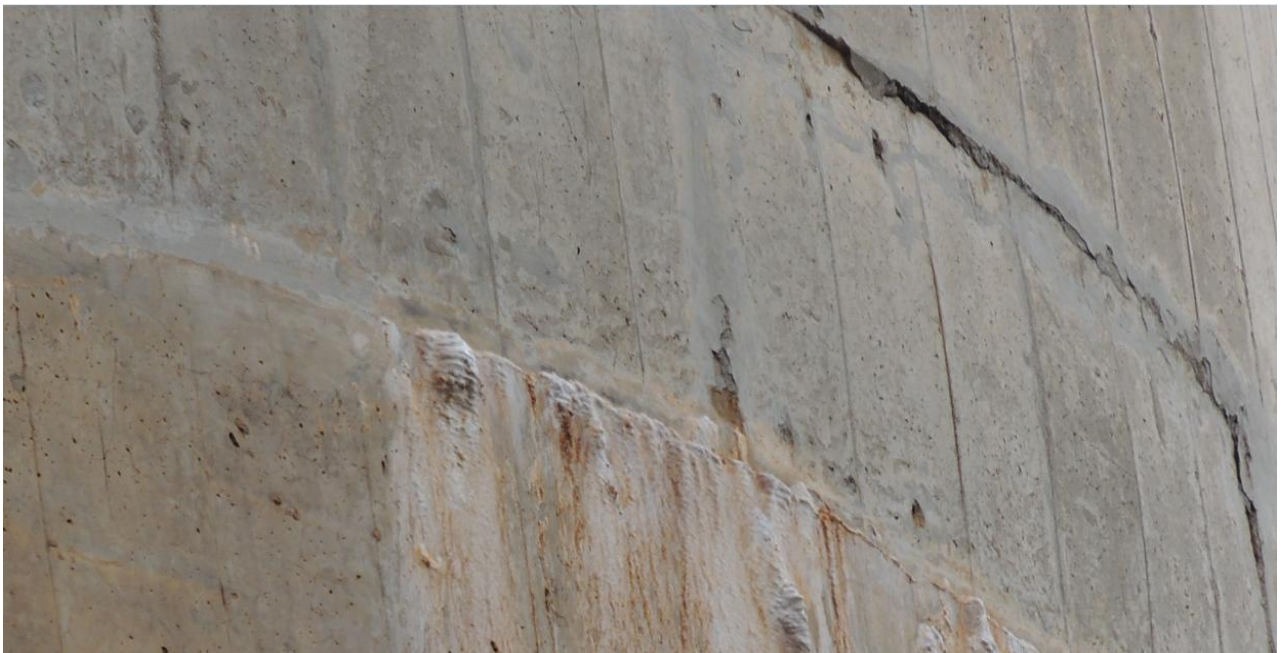
Na figura 35 observou - se as fissuras nas juntas de concretagem na parede do reservatório, com material leitoso e o início da formação de estalactites pela presença de carbonato de cálcio.

Figura 35 - Fissuras nas juntas de concretagem e formação de estalactites no ETA I - Jaiara

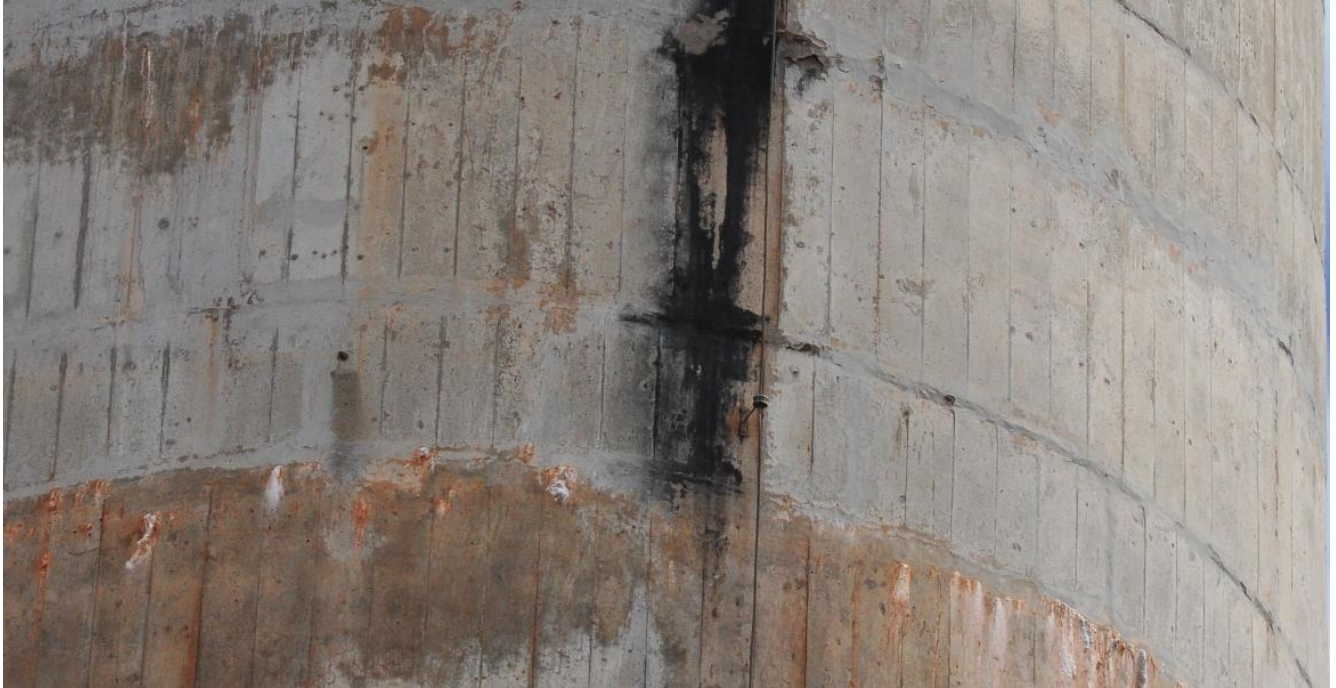
Figura 36 - Parede com manchas de cor escura e branca no ETA I - Jaiara

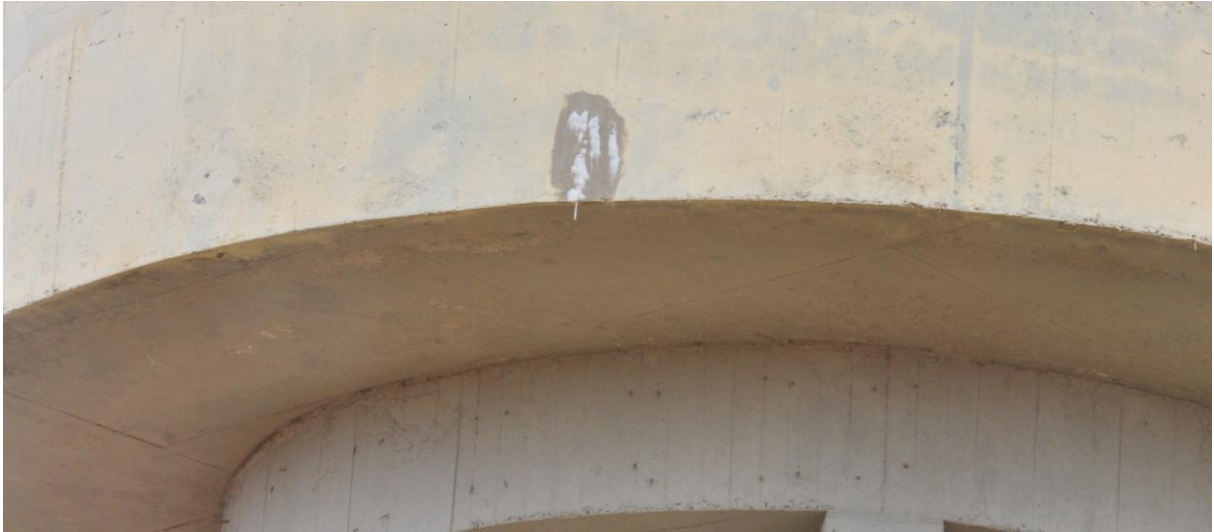
Figura 39 - Formação de estalactite no ETA II

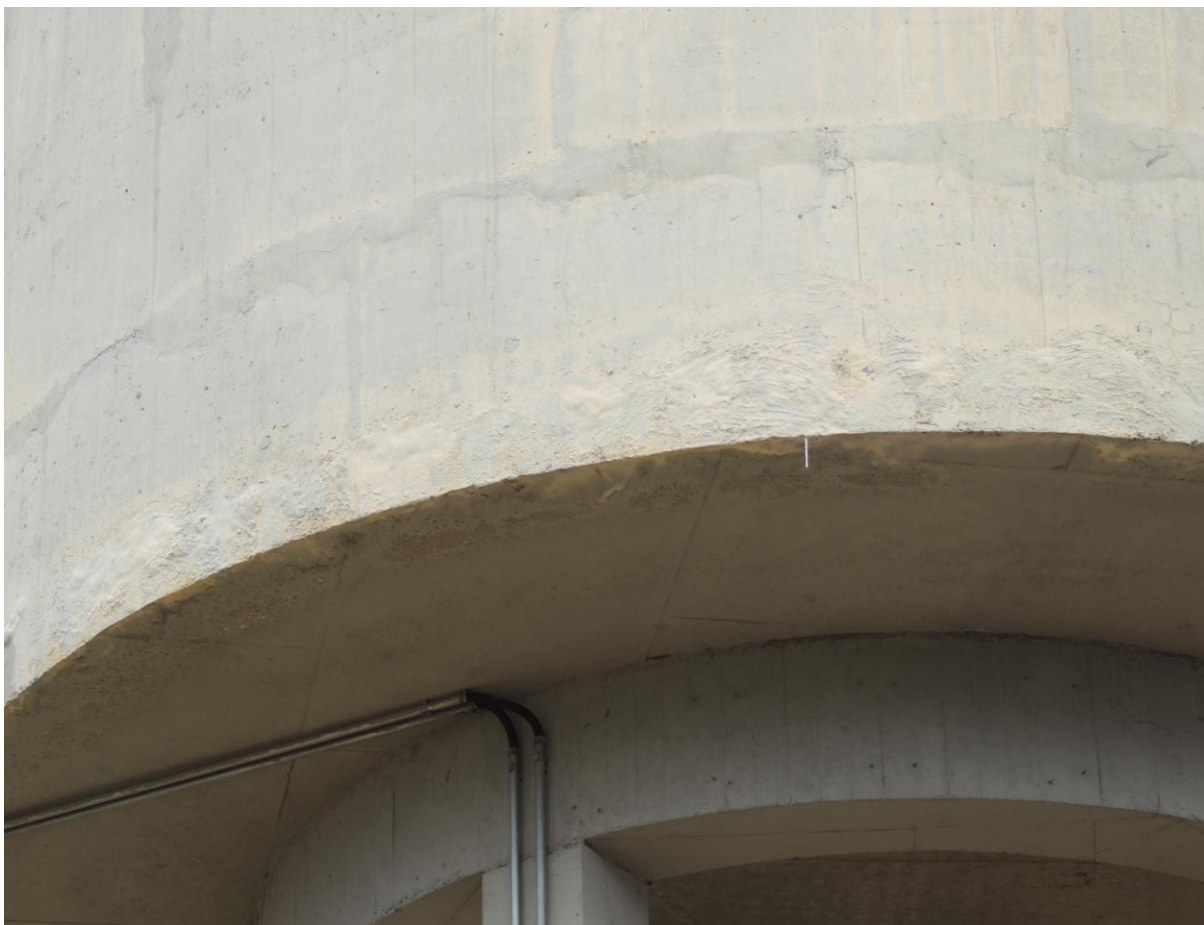
Figura 40 - Bolhas na superfície do ETA II

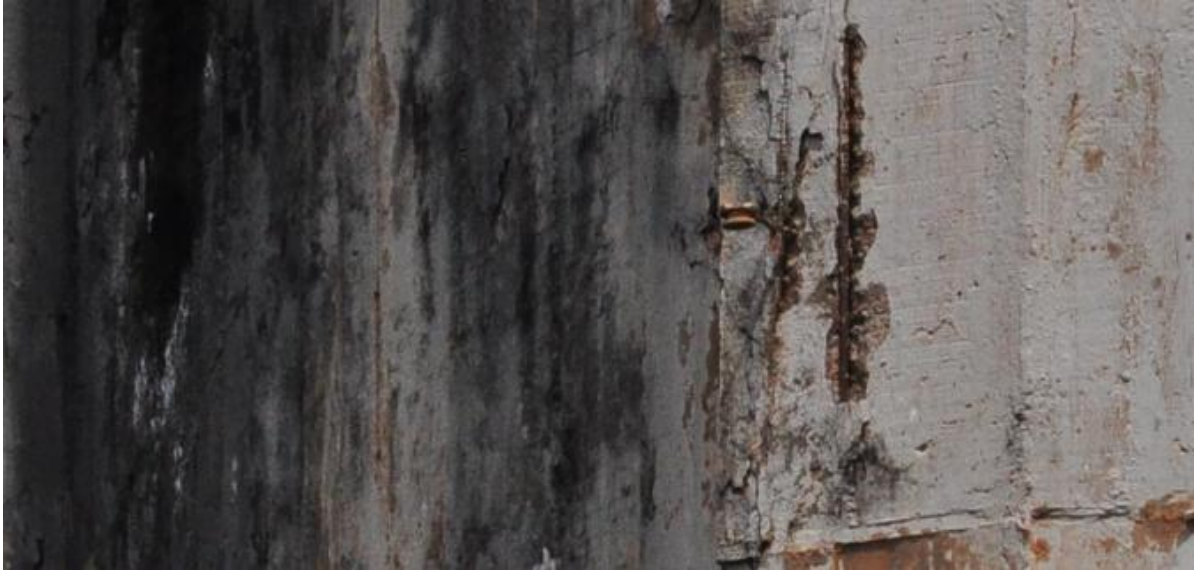
Figura 42 -Deslocamento do concreto pela corrosão da armadura no reservatório desativado da SANEAGO

A umidade presente na cuba provoca as manchas como apresentada nas figuras acima, a origem dela provem das fissuras nas juntas de concretagem, pode ser por conta das infiltrações que são provocadas pelas fissuras provenientes da variação da temperatura e

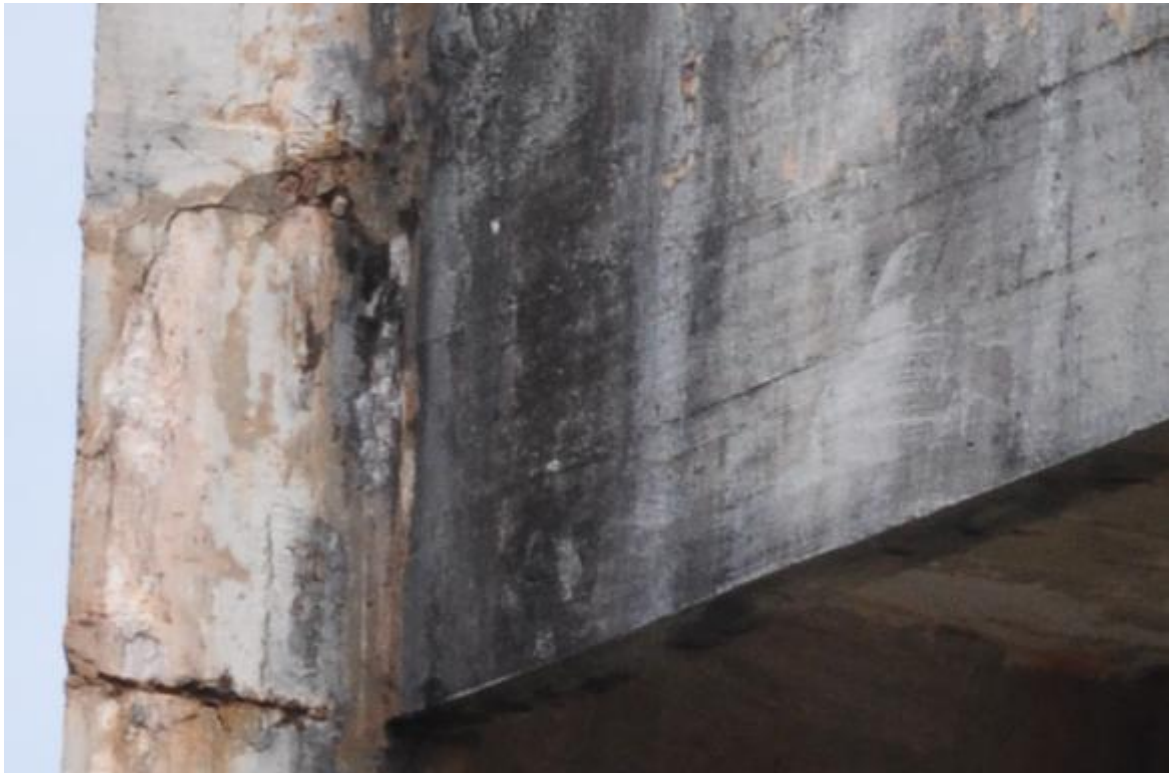
Figura 43 - Trinca no pilar do reservatório desativado
