CURSO DE ENGENHARIA CIVIL

**LEVANTAMENTO DE PATOLOGIAS, COMPARATIVO E
RESOLUÇÃO DE SOLICITAÇÕES DE ASSISTÊNCIAS
TÉCNICAS: ESTUDO DE CASO EM UMA CONSTRUTORA
DE ANÁPOLIS/GO**

**TRABALHO DE CONCLUSÃO DE CURSO SUBMETIDO AO
CURSO DE ENGENHARIA CIVIL DA UNIEVANGÉLICA**

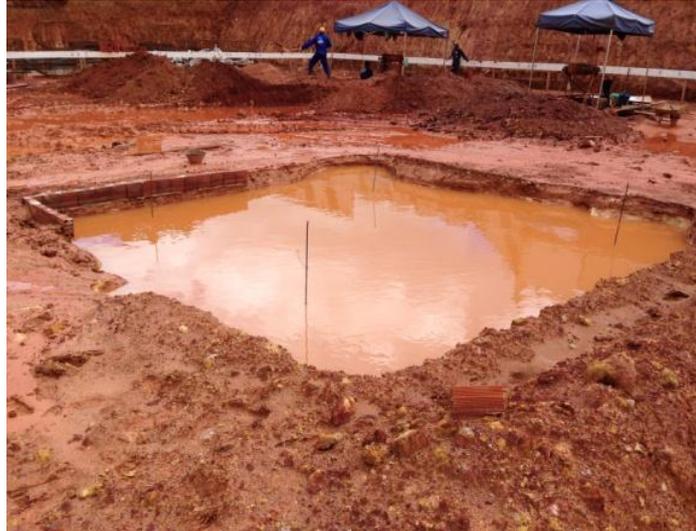
Figura 13 - Abertura do bloco inundado pela água da chuva

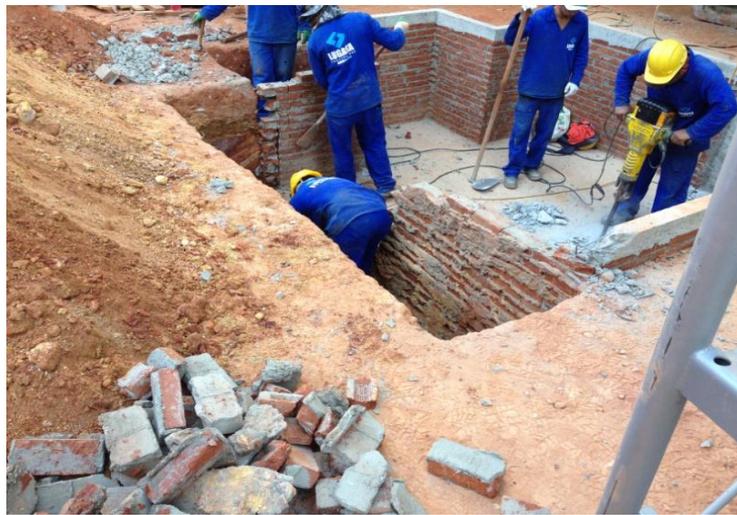
A empresa terceirizada recebeu o projeto estrutural e o de fundação para realizar o projeto de locação da base da cremalheira se baseando nos mesmos. Mas na hora de desenvolver o projeto, utilizou outra escala com medidas que não condiziam com a realidade do projeto de fundação. Logo, no momento da locação da base da cremalheira, um dos chumbadores que estava sendo instalado acertou um tubulão próximo trazendo transtornos para o andamento da obra, pois havia etapas que dependiam da instalação do elevador tipo cremalheira para serem executadas.

Figura 17 - Realocação da base da cremalheira

A construtora entrou em contato com a empresa terceirizada, cobrando explicações e um novo projeto com as medidas e escalas corrigidas. Com o novo projeto em mãos, foi possível fazer a realocação da base da cremalheira e a instalação da mesma, o que contribuiu para o abastecimento e limpeza da obra.

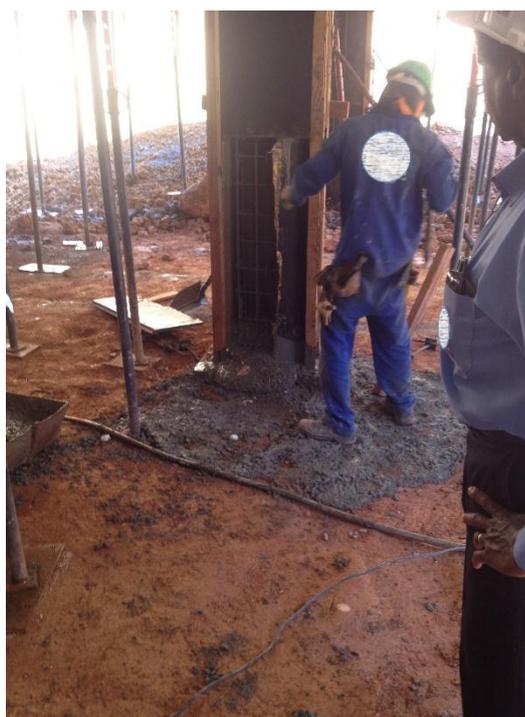
Outra situação ocorreu durante a concretagem de pilares do subsolo 2 ao subsolo 1 do empreendimento. No momento da vibração do concreto, a fôrma de um dos pilares que estava mal fixada se soltou, desperdiçando quase 1 metro cúbico de concreto, como é mostrado na figura 19. Além disso, foi necessário parar a concretagem para fixação de uma nova fôrma, causando atrasos nessa etapa e trazendo prejuízos para a construtora.

Figura 19 - Fôrma mal fixada causando desperdício de concreto

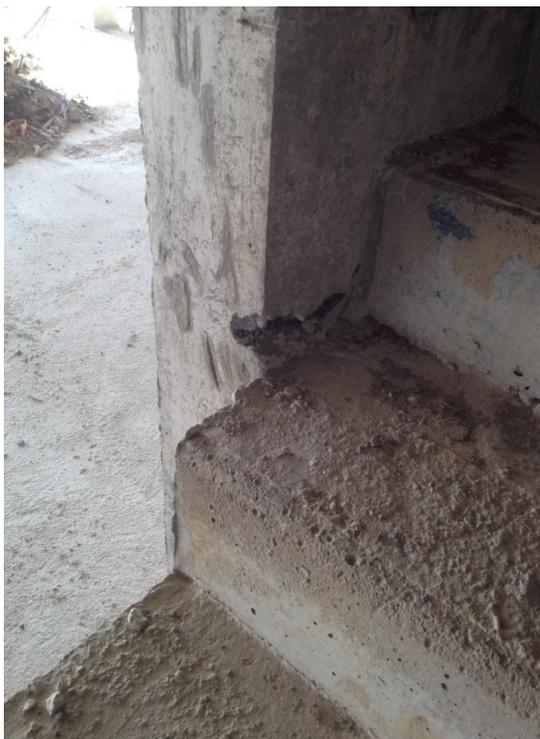
A figura 20 retrata uma situação recorrente que aparecia logo após a desfôrma da estrutura. Os vazios de concretagem, também conhecidos como “brocas”, podem ser causados por vários fatores, como: ausência de vibração de concreto, segregação da brita do concreto nas bases das fôrmas, vedação mal executada permitindo a saída da nata de cimento, falta de espaçadores entre a ferragem e a fôrma, dentre outros.

Figura 20 - Vazios de concretagem no pilar da escada

Como medida corretiva é feita a aplicação de graute que é o material adequado para se preencher os vazios de concretagem por dispensar o adensamento com vibrador, já que possui uma consistência fluida. Além disso, possui aditivos plastificantes que equilibram a quantidade de água no traço e baixa permeabilidade, garantindo maior proteção contra a corrosão.

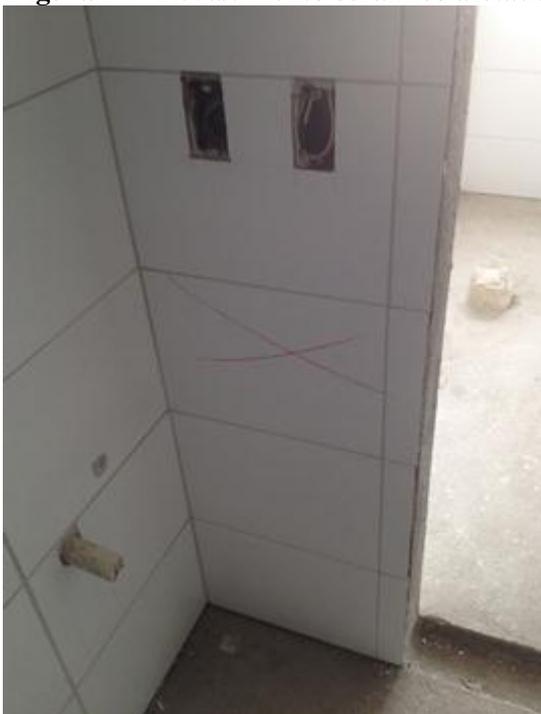
Figura 21 - Revestimento cerâmico afetado

Desse modo, as peças afetadas eram retiradas juntamente com a argamassa antiga, com o cuidado de não danificar as peças próximas, e em seguida era realizada a limpeza da superfície para aplicação da nova argamassa de assentamento e do revestimento cerâmico. Após esse processo, era necessário esperar 72 horas para aplicação do rejunte.

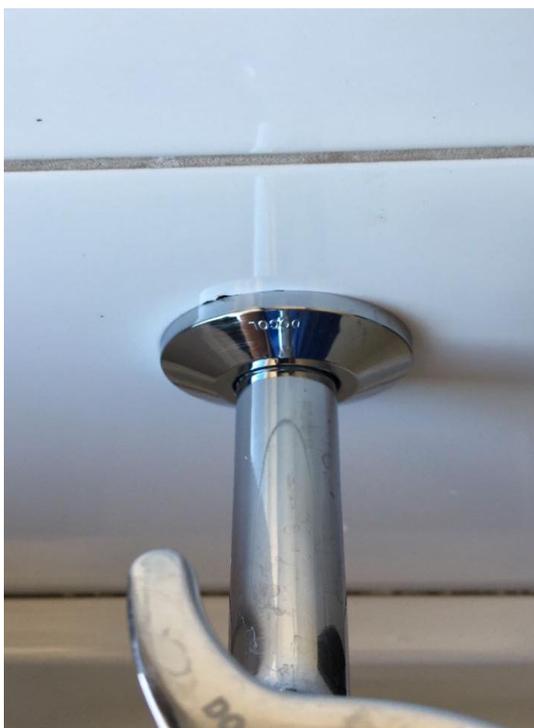
Figura 22 - Recorte de cerâmica mal executado

Como medida corretiva, era necessário fazer o mesmo processo citado no caso anterior, melhorando o recorte do revestimento a fim de escondê-lo atrás do acabamento hidráulico.

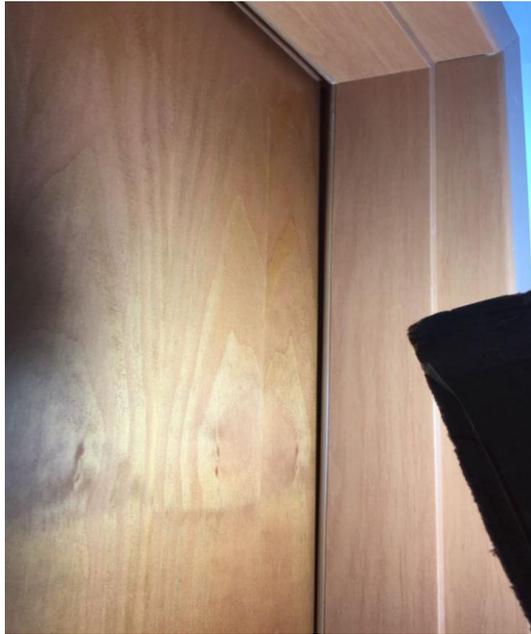
Figura 23 - Porta empenada

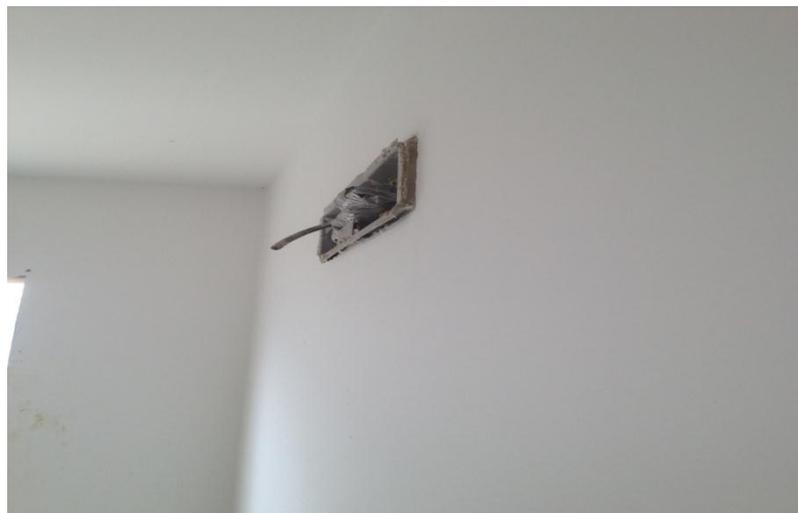
Outro problema recorrente ocorria no momento do chumbamento das caixas na parede que recebiam a rede frigorígena e o dreno do ar-condicionado. Em uma situação ideal, as caixas teriam que ficar alinhadas à parede, mas o pedreiro não considerava a talisca do reboco e a caixa ficava de 2 a 3 cm para fora da parede. Esse tipo de situação se deve à falta de recebimento de alguns serviços e da má fiscalização da administração da obra. Em alguns casos, a massa PVA já havia sido aplicada na parede, como mostra a figura 24 abaixo.

Figura 24 - Caixa do ar-condicionado chumbada fora de alinhamento

Todos os pontos de ar-condicionado que estavam fora de alinhamento tiveram que ser refeitos, trazendo atrasos para o andamento da obra e gerando gastos que poderiam ter sido evitados através de uma boa fiscalização e do recebimento correto de serviços.

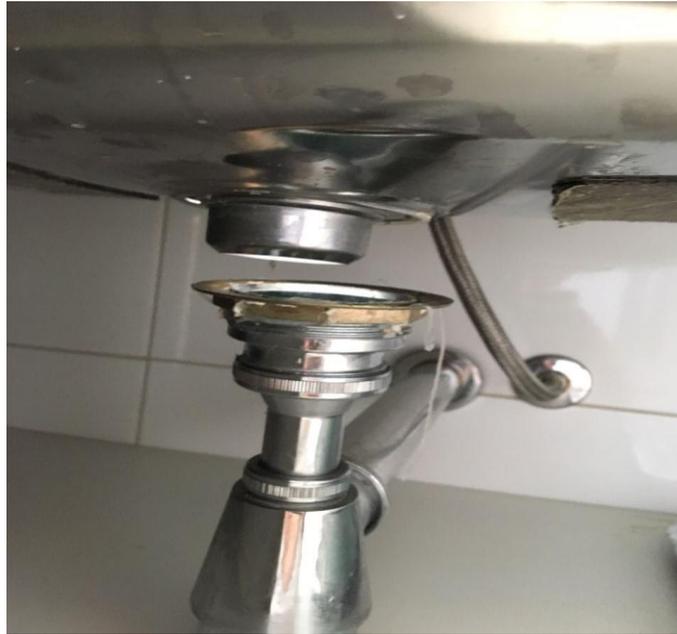
Figura 31 - Válvula defeituosa descolada da cuba

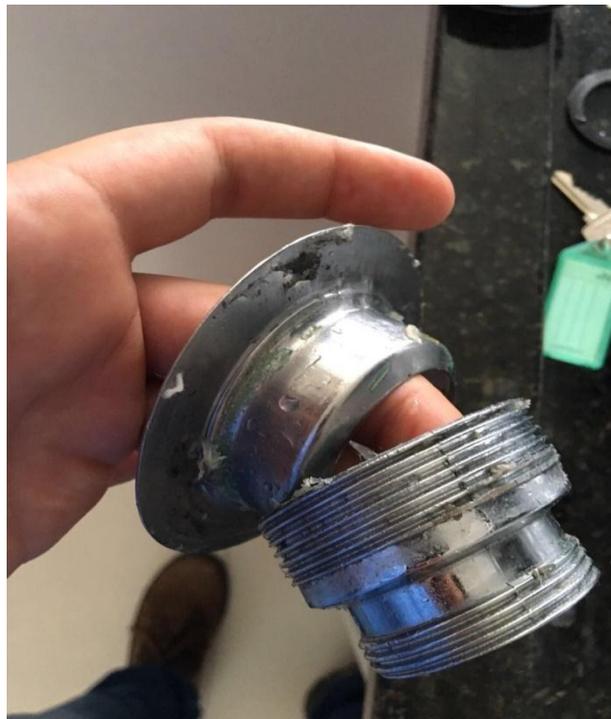
A equipe responsável pela assistência técnica percebeu que a cola da própria válvula estava se soltando, resultando assim no descolamento da mesma da cuba. E esse defeito se repetiu em todas as solicitações que envolviam esse tipo de situação.

Figura 32 - Detalhe da cola na válvula defeituosa

A partir dessa constatação, a construtora entrou em contato com o fornecedor das válvulas, questionando o motivo delas estarem se descolando. Em resposta, a empresa fornecedora declarou que as válvulas eram provenientes de um lote defeituoso, garantindo a reposição imediata das peças juntamente com todos os custos gerados por essa situação.

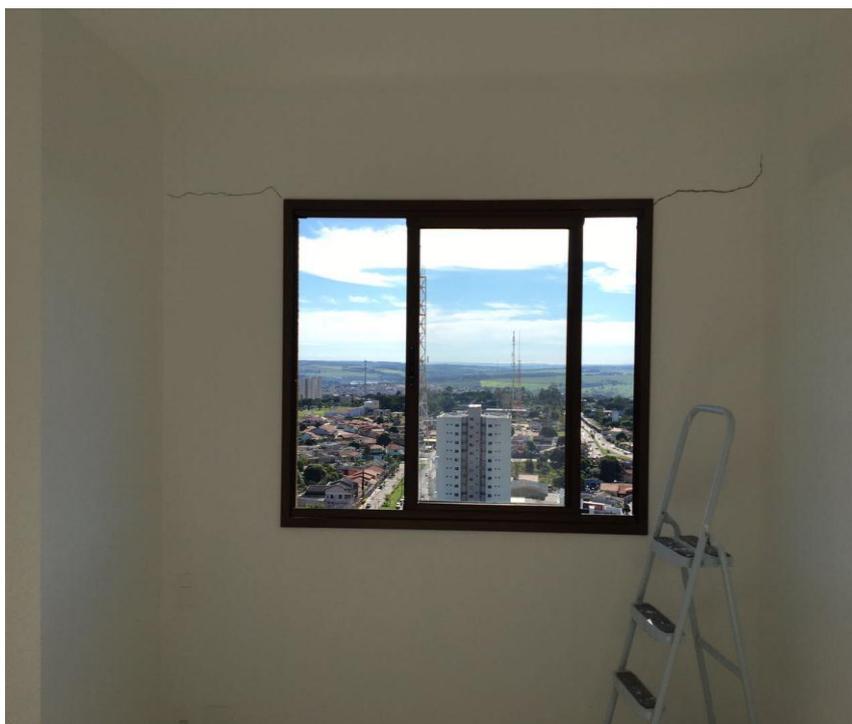
Como o imóvel está localizado no último pavimento tipo, essas fissuras podem ter sido ocasionadas pelo aquecimento da laje de cobertura que possui uma grande superfície de exposição, dilatando mais rapidamente. Mas por estarem localizadas próximas da abertura da janela, a causa mais provável dessas fissuras são as concentrações de tensões nessa área, originadas pela inserção do vão na parede, como mostrado na figura 36 abaixo (fissuras já abertas para resolução do problema).

Figura 36 - Fissuras próximas a abertura da janela

Para recuperação das fissuras, foram feitas aberturas nas mesmas com o intuito de aumentar a superfície de aplicação da resina acrílica, que atua como curativo flexível. Nesse caso, foi necessário a colocação de fitas de poliéster que também ajudam na resolução do problema.

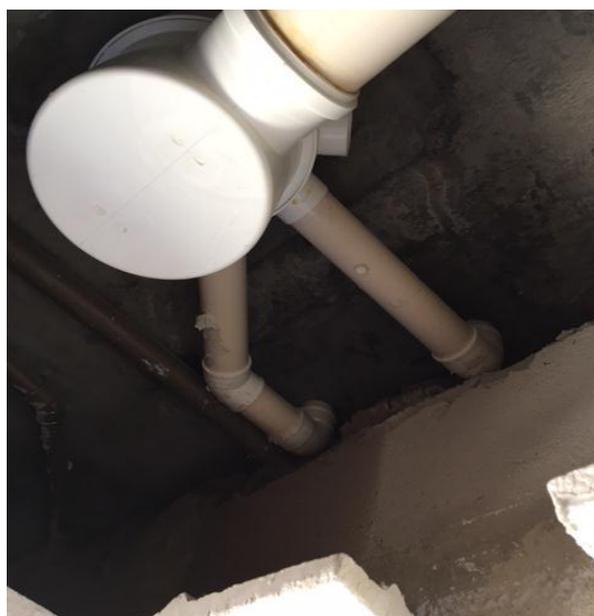
A construtora enviou uma equipe até o local para averiguar o caso. O forro de gesso da área de serviço do imóvel teve de ser aberto para se descobrir a origem do vazamento. Constatou-se então que o mesmo era proveniente da tubulação do apartamento de cima.

Figura 41 - Vazamento proveniente da tubulação do apartamento de cima

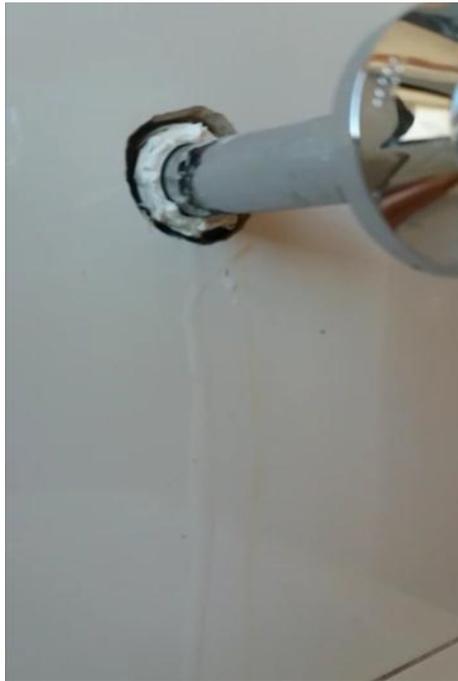
Desse modo, a equipe retornou ao imóvel no dia seguinte com a presença do proprietário e detectou o vazamento no ponto da torneira da área de serviço, conforme indica a imagem abaixo.

Figura 42 - Vazamento detectado no ponto da torneira

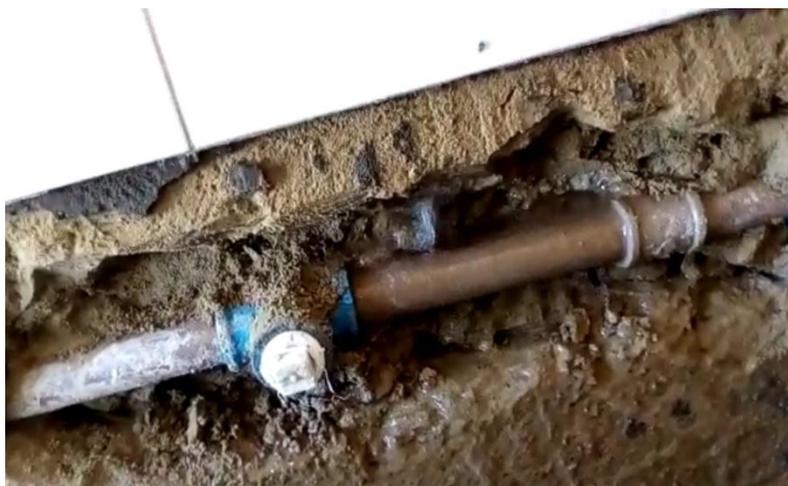
Pelo fato da água estar vazando em volta do ponto da torneira e não do seu interior, foi necessário retirar os revestimentos cerâmicos ao redor a fim de se descobrir a origem exata do vazamento. Após serem retirados, constatou-se então que o cano estava rachado próximo ao ponto hidráulico da torneira.

Figura 43 - Tubulação rachada próximo ao ponto da torneira

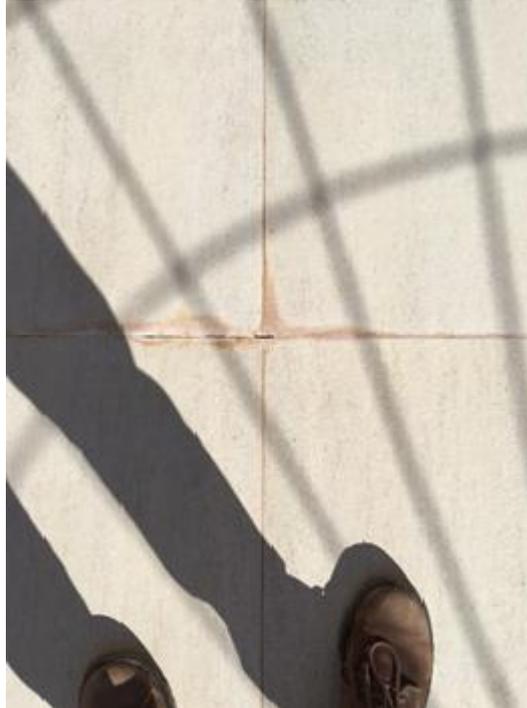
Figura 44 - Manchas escuras no rejunte
