**MANUTENÇÃO DE OBRAS DE ARTE ESPECIAIS NO  
MUNICÍPIO DE ANÁPOLIS-GO**

**TRABALHO DE CONCLUSÃO DE CURSO SUBMETIDO AO  
CURSO DE ENGENHARIA CIVIL DA UNIEVANGÉLICA**

**ANÁPOLIS / GO: 2019**

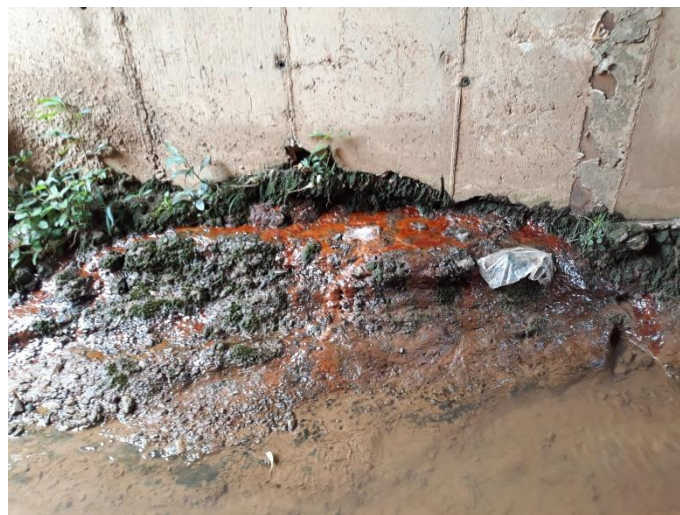
**Figura 17 - Biodeteriorização em concreto**

Segundo Silva et al (2005), a formação de biofilme na superfície do concreto pode gerar um mecanismo de biodegradação, este mecanismo capaz de promover o envelhecimento e comprometer na durabilidade da integridade do concreto. Na Figura 17 é observado um exemplo de biodeteriorização de concreto de uma meso estrutura em uma ponte sobre o Córrego das Antas no município de Anápolis.

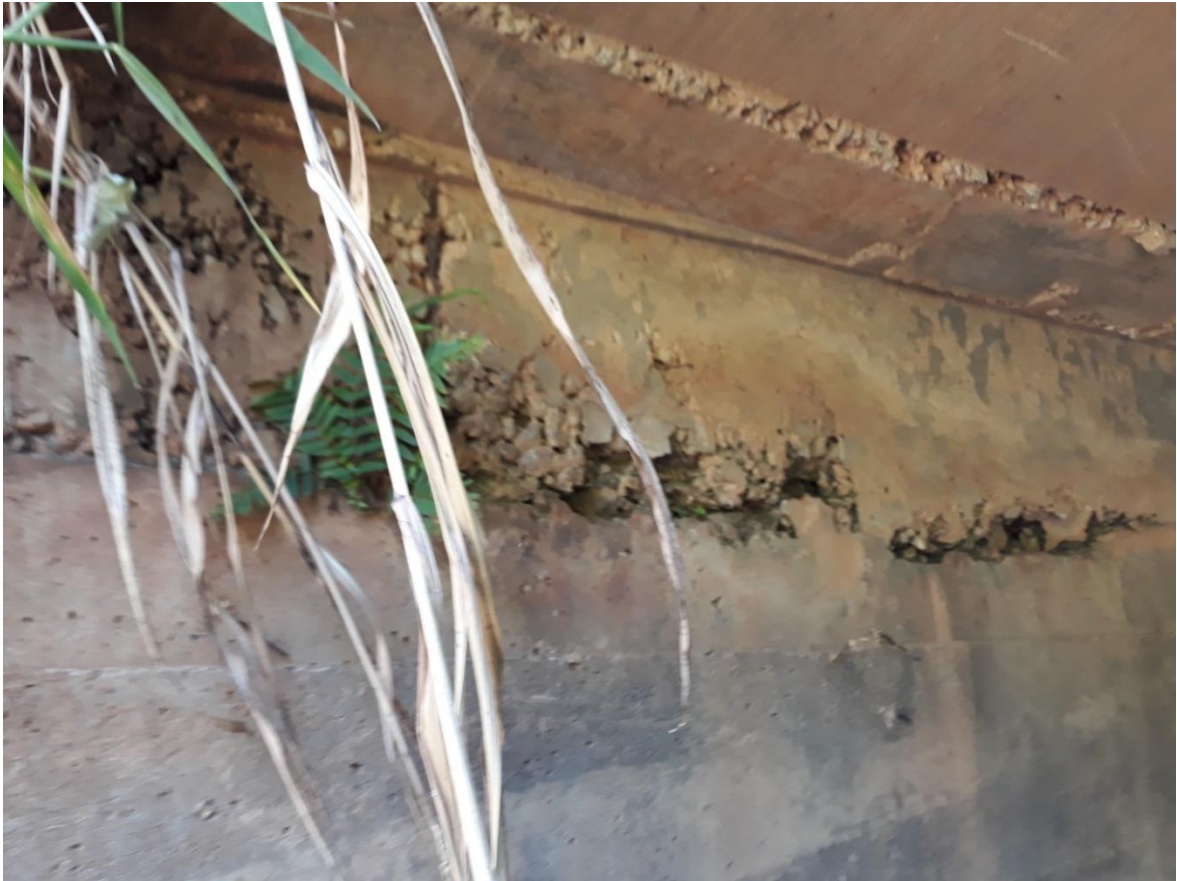
**Figura 24 – Ninho de concretagem em OAE nº 20.**

Essa anomalia foi encontrada na ponte 20, 31, 52, 47, 51, 54 e 55, ou seja, em 7 das 11 OAEs vistoriadas.

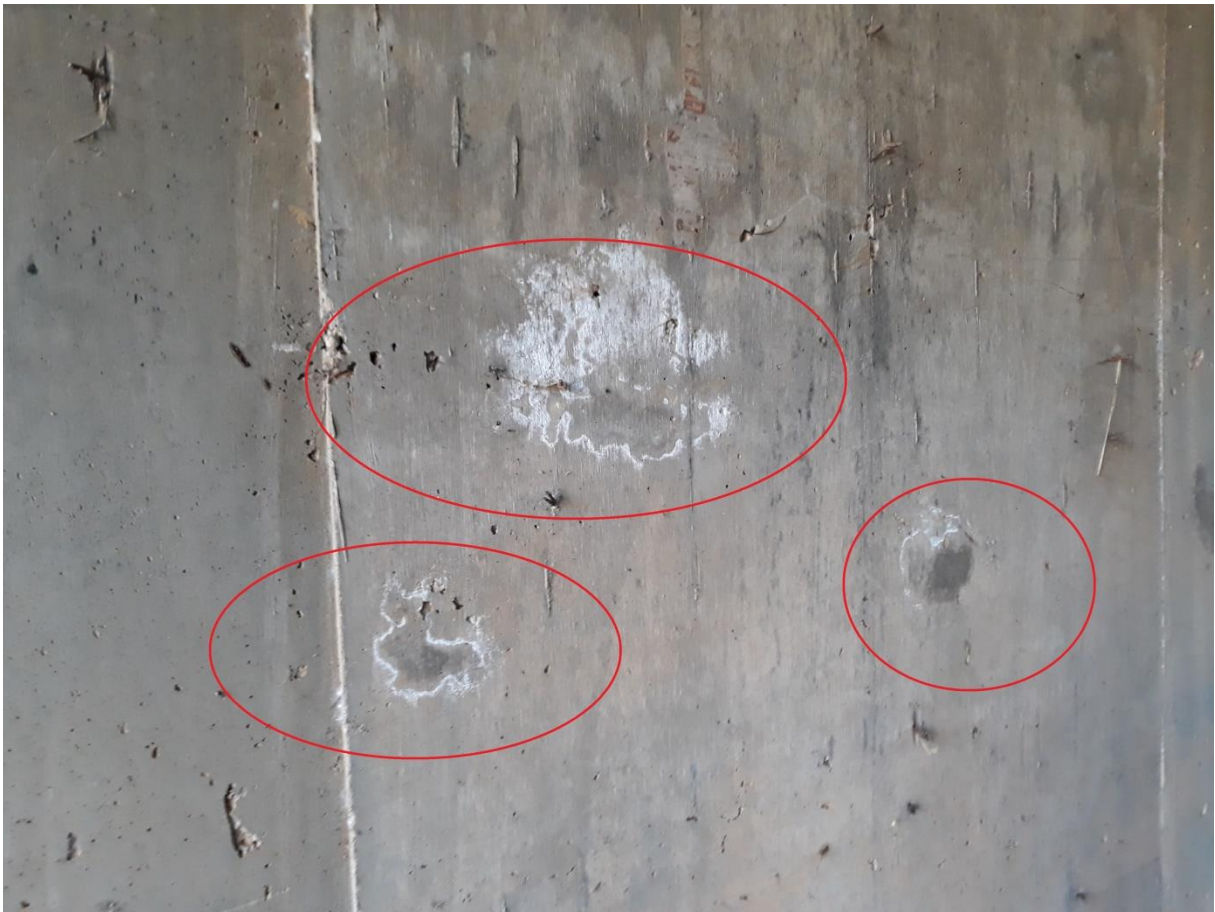
**Figura 25 – Eflorescências como resultado de lixiviação na OAE nº 47**

Essa anomalia foi encontrada na ponte 47, 8, 31, 48, 51, 52, 54 e 55, ou seja, em 8 das 11 OAEs vistoriadas.

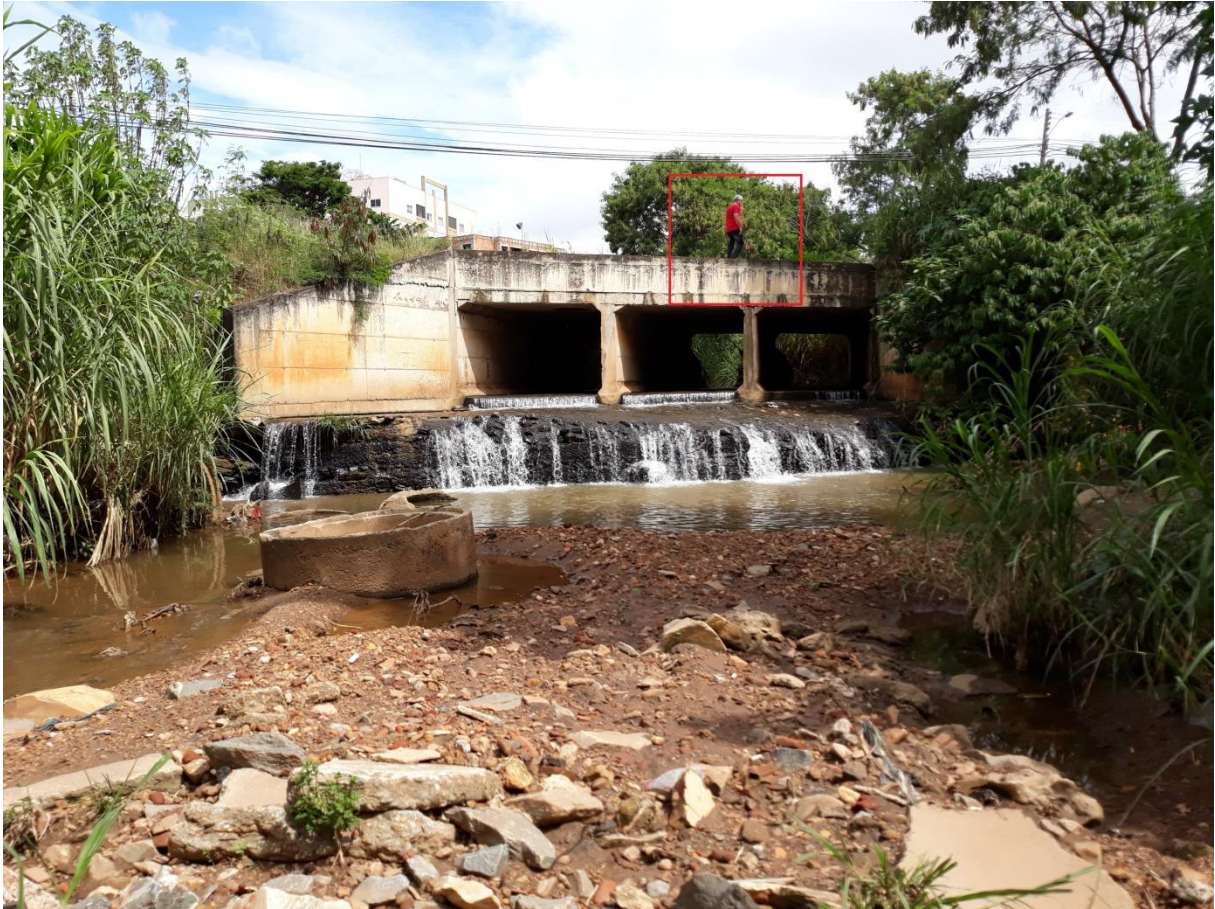
**Figura 26 – Falta de guarda corpo na OAE nº 53**

Esse defeito foi encontrado na ponte 20, 47, 51, 52 e 53, ou seja, em 5 das 11 OAEs vistoriadas.

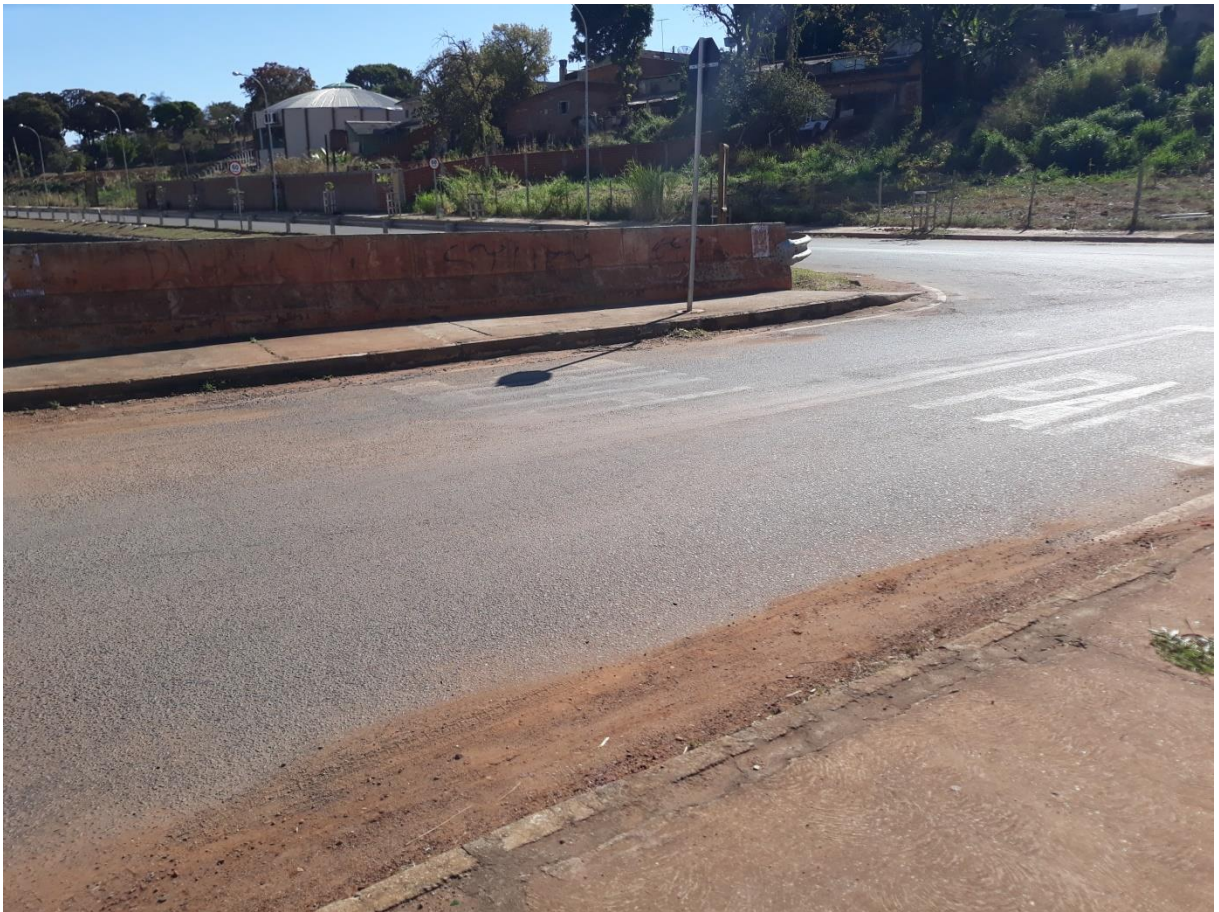
**Figura 27 – Ausência de drenagem em OAE n° 31**

Tendo grande influência na durabilidade da OAEs a drenagem evita que a água possa acarretar problemas estruturais, Uma drenagem bem dimensionada e com a manutenção em dias pode prolongar bastante a vida de uma OAEs, este defeito pode ter início no projeto ou na execução da OAEs. Sua ausência ou mau dimensionamento acaba por trazer danos a sua estrutura. Na Figura 27 é observado um exemplo de ausência de drenagem retirado da OAE 31.

Essa anomalia foi encontrada na ponte 31 e 47, ou seja, em 2 das 11 pontes vistoriadas.

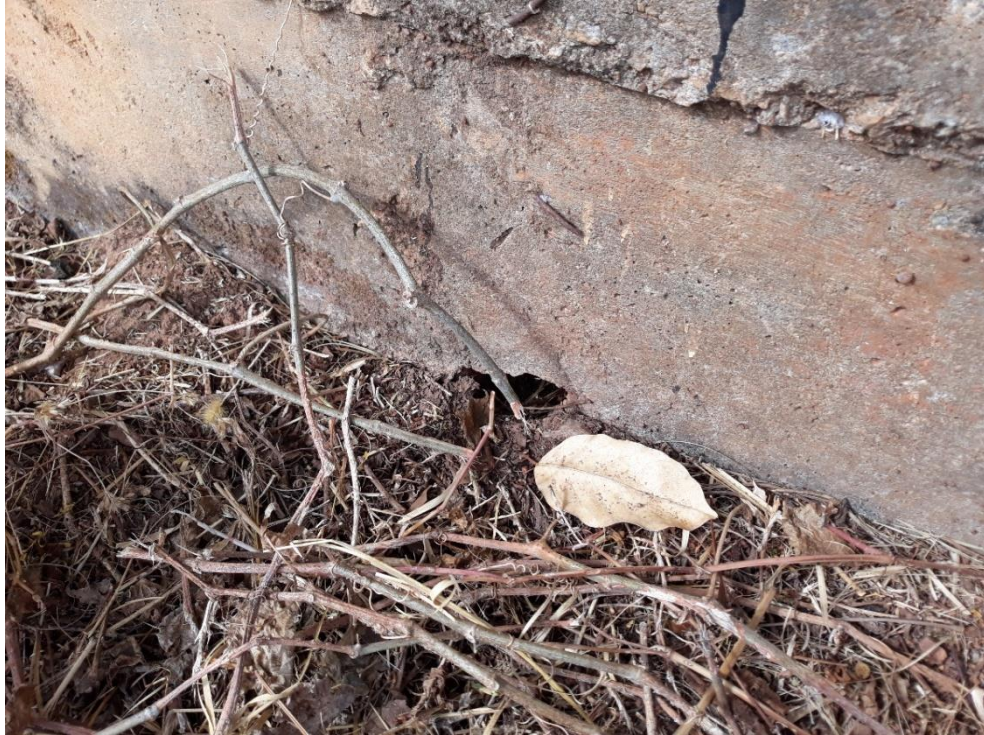
**Figura 28 – Buzinode entupido em OAE n° 20**

Essa anomalia foi encontrada na OAEs 8, 20, 51 e 52, ou seja, em 4 das 11 pontes vistoriadas.

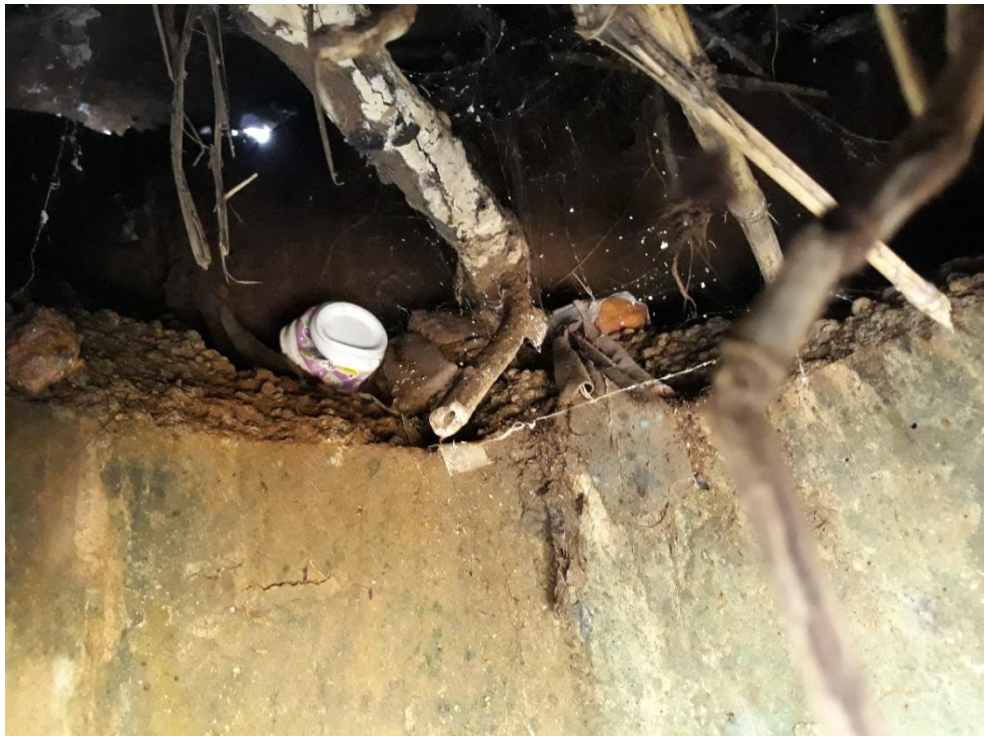
**Figura 29 – Bueiro parcialmente entupido em OAE nº 52**

Na Figura 29 é observado um bueiro parcialmente entupido retirado da OAE 52.

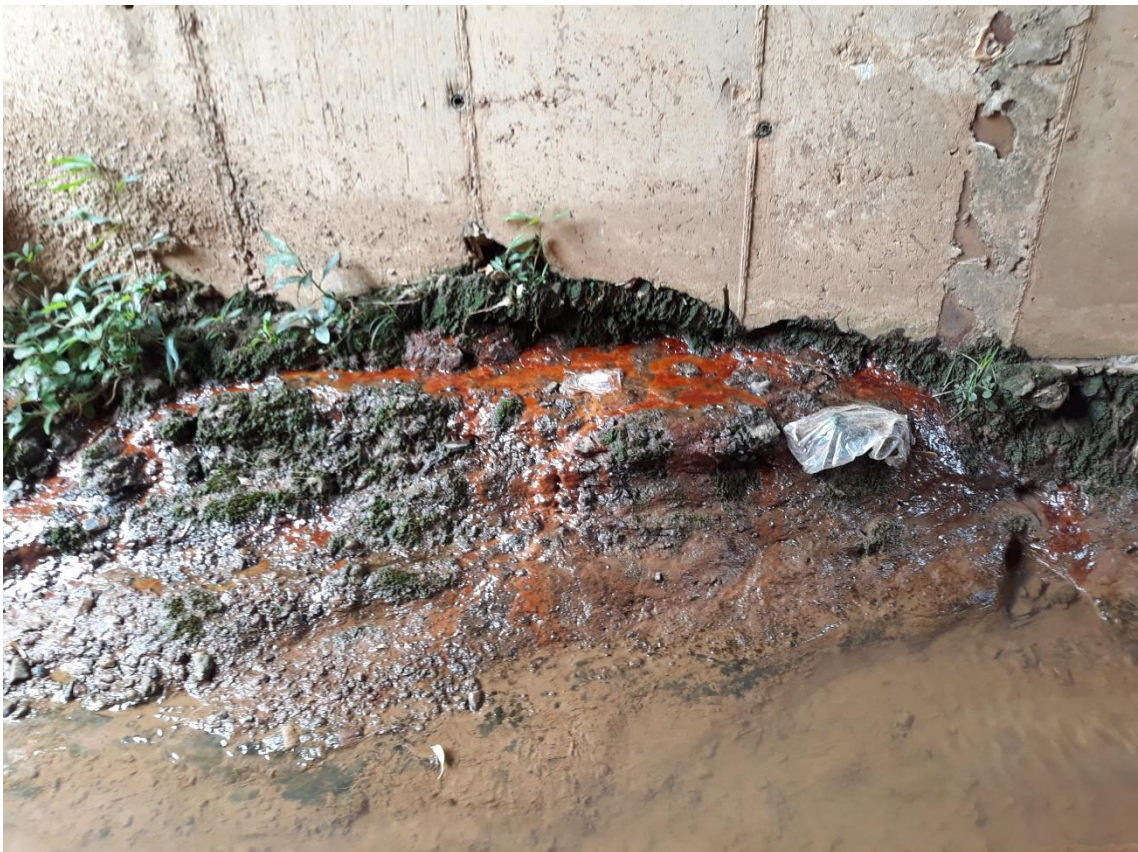
**Figura 30 – Biodeteriorização em OAE n° 54**

Causada por agentes biológicos o qual vegetais causam danos aos componentes das OAEs, com a falta de manutenção é comum observar nas OAEs a presença de vegetação que por sua vez pode causar um enorme dano à estrutura tendo em vista o crescimento de suas raízes que podem até deslocar estruturas de apoio. Também entra nesta classificação a biodegradação por musgos que podem provocar uma deterioração química por calcificação, em condições de biodegradação foram encontrados as seguintes. Na Figura 30 é observado um exemplo retirado da ponte 54.

Essa anomalia foi encontrada na ponte 8, 31, 48, 51, 52, 54 e 55, ou seja, em 7 das 11 pontes vistoriadas.

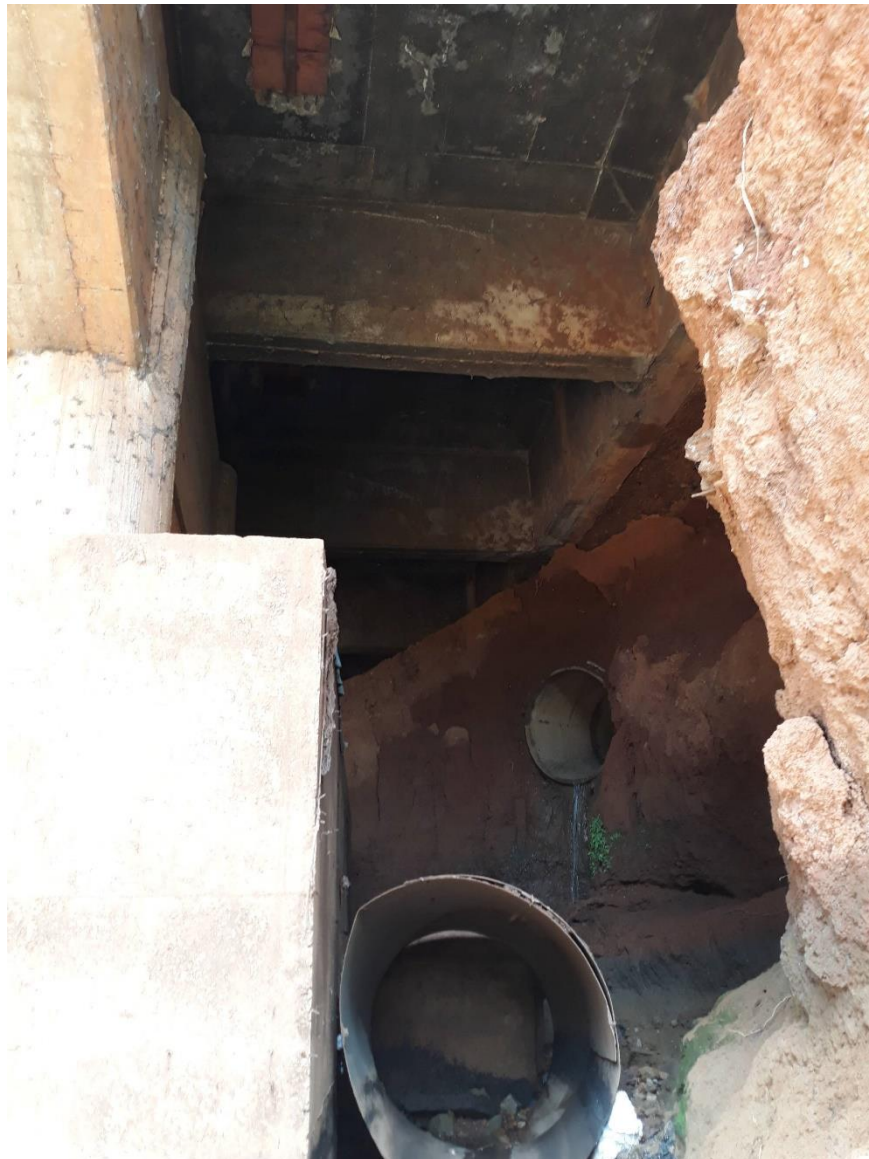
**Figura 31 – Encontro com erosão retirada da OAE nº 51**

Essa anomalia foi encontrada na ponte 8, 47, 48 e 53, ou seja, em 4 das 11 pontes vistoriadas.

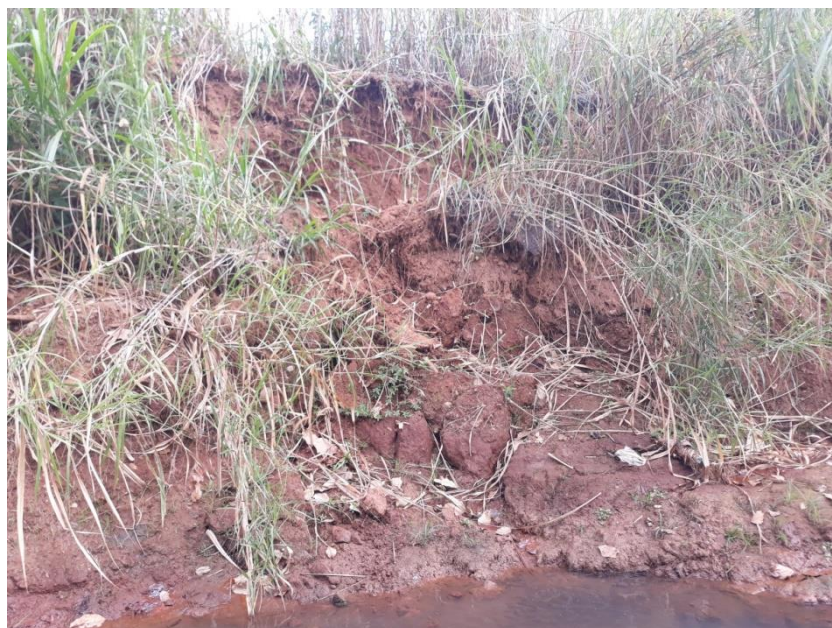
**Figura 34 – Erosão em montante na OAE n° 20**

A Figura 34 possui uma parede em processo de sedimentação sem proteção que foi retirada a montante da OAE 20.

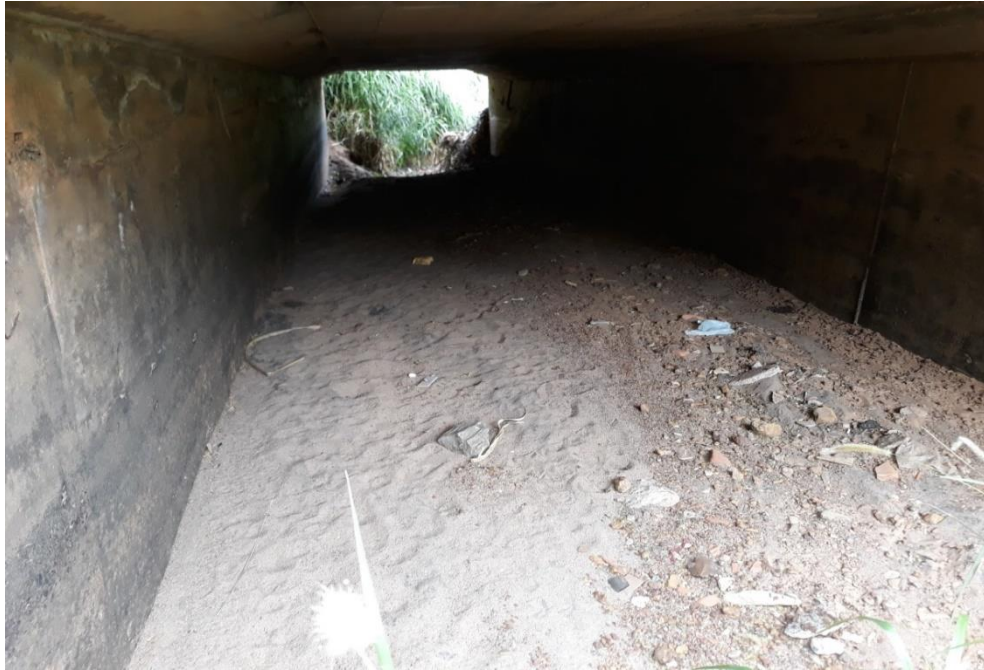
**Figura 35 – Canal entupido na OAE n° 20**

A Figura 35 mostra o canal da OAE 20 entupida de sedimentos acumulados.

Essa anomalia foi encontrada na ponte 31 e 20, ou seja, em 2 das 11 pontes vistoriadas.

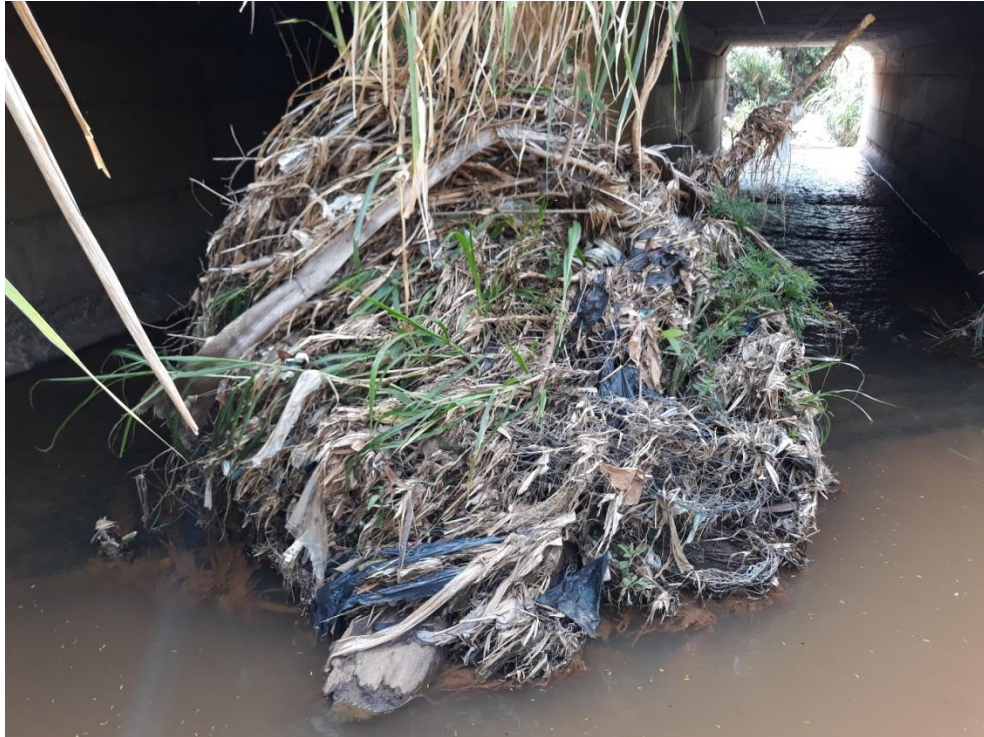
**Figura 36 – Entupimento parcial na OAE nº 52**

Essas anomalias foram encontradas nas OAEs 8, 20, 47, 48, 51, 52, 53, 54, 55, 17 e 31, ou seja, em 11 das 11 OAE vistoriadas.

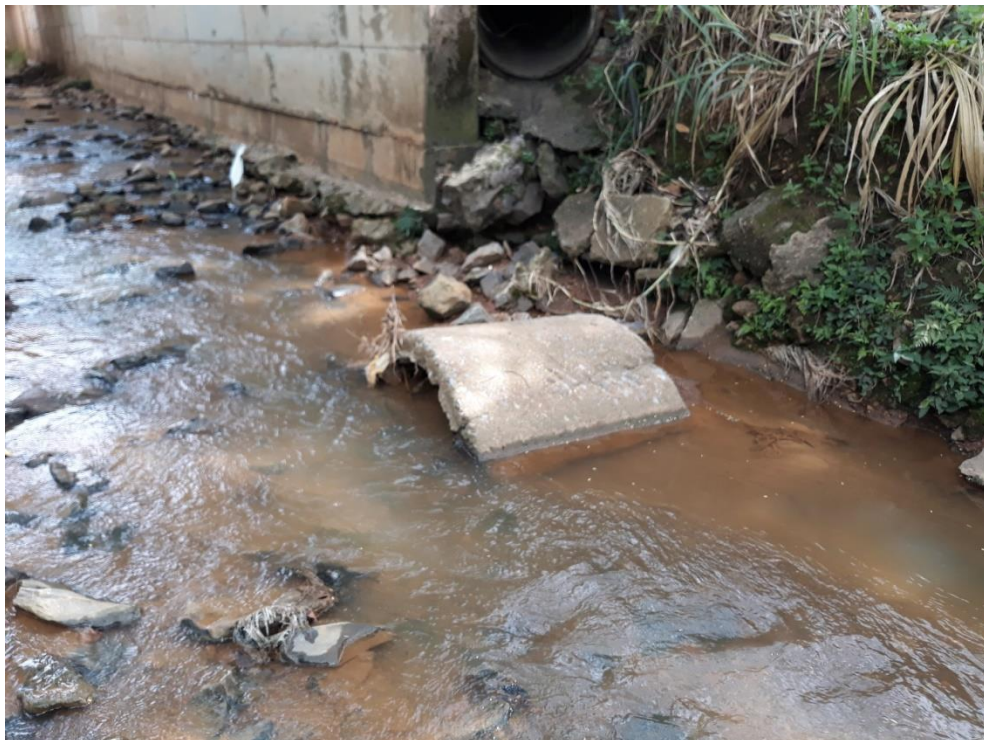
**Figura 37 – Detritos de drenagem pluvial na OAE nº 55**

Na Figura 37 é observado um exemplo de detrito de tubos de drenagem pluvial retirado da OAE 55.

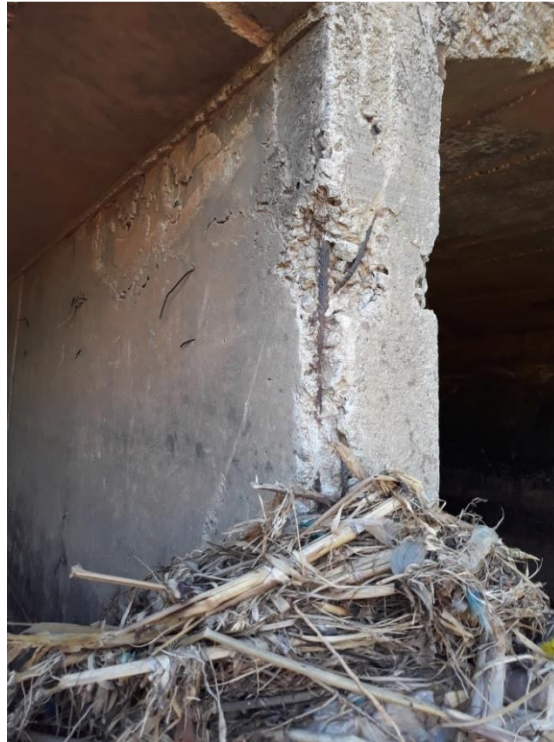
**Figura 39 – Armadura exposta na OAE n° 20**

A armadura da estrutura de concreto da Figura 39 pode ser facilmente vista, mostrando uma degradação da peça, podendo causar perda da função estrutural.

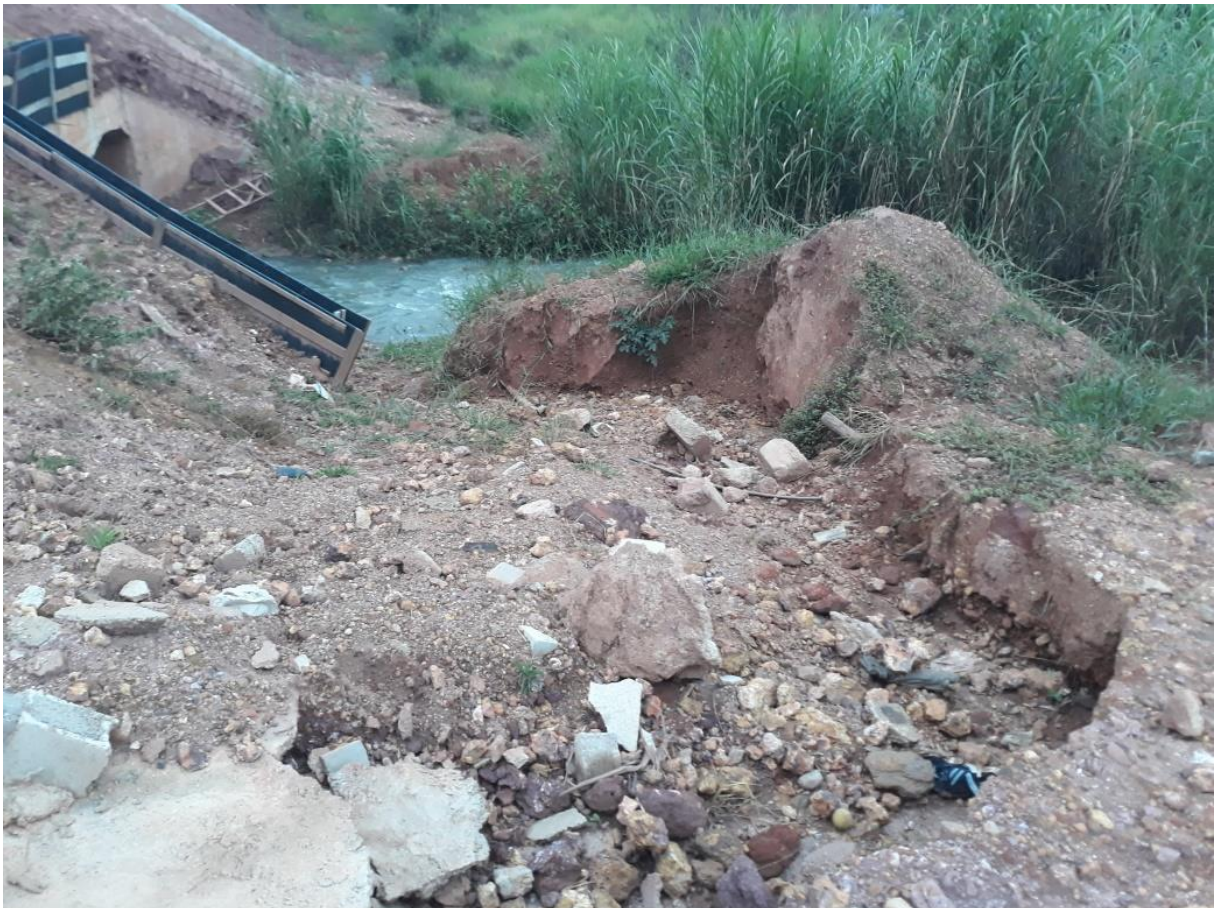
**Figura 40 – Erosão na OAE nº 56**

Em geral as demais OAES tiveram resultados menos preocupantes salvo a OAE nº 56 e 73, a primeira possui formação de erosão conforme pode ser visualizado na Figura 40 e no momento da vistoria também possuía ala não finalizada com armação aparente conforme pode ser visualizado na Figura 41, já a OAE 73 encontra-se em estado avançado de corrosão. Demais informações podem ser consultadas nas fichas em Apêndices.
