**CAUSAS, DIAGNÓSTICOS E TRATATIVAS DE
PATOLOGIAS EM PAREDE DE CONCRETO: ESTUDOS DE
CASO**

ANÁPOLIS / GO

2019

**TRABALHO DE CONCLUSÃO DE CURSO SUBMETIDO AO
CURSO DE ENGENHARIA CIVIL DA UNIEVANGÉLICA**

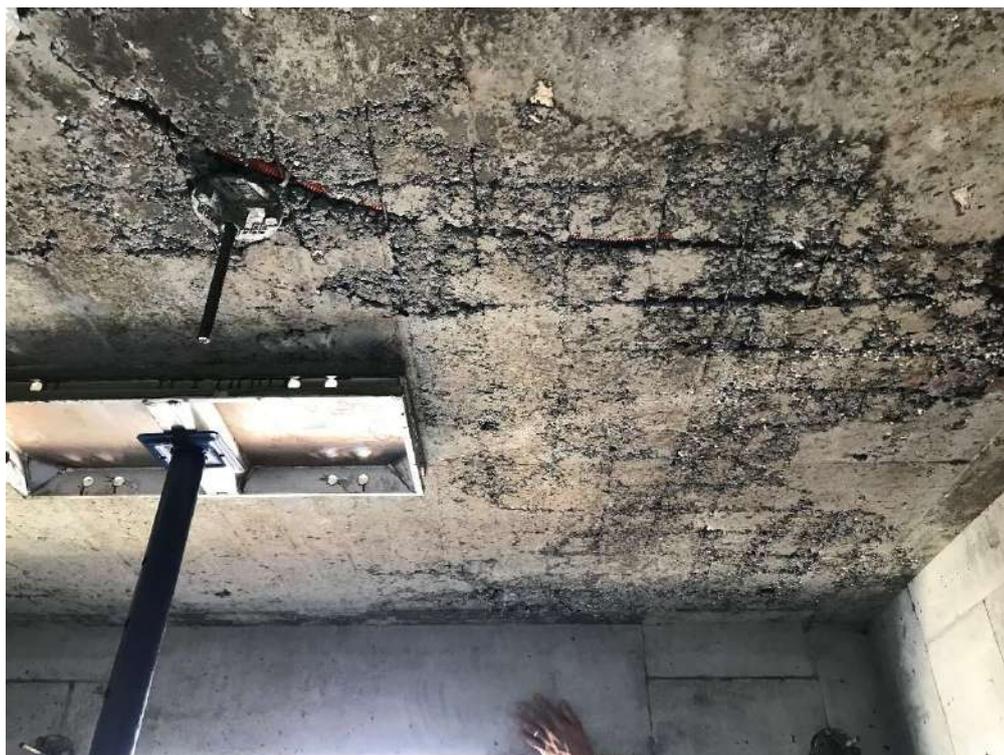
Diagnosticado o aparecimento dos agregados graúdos e nítida percepção de perda de nata de cimento⁶ logo após a desforma, as também conhecidas como “bicheiras de concretagem” podem ter duas causas que são responsáveis pela ocorrência de tal anomalia na maioria das vezes: a primeira diz respeito a um concreto com traço incorreto ou mal dosado. Em paredes de concreto, utiliza-se o autoadensável, com abertura de flow⁷ acima de 65cm, como dito posteriormente, que exige aditivos especiais, os quais conferem lhe trabalhabilidade, fazendo com que os controles de recebimento deste sejam rigorosos, pois um erro na dosagem do superplastificante pode desagregar o concreto e causar anomalia mostrada na Figura 12.

Figura 12 - Excessivo aparecimento de agregados após desforma

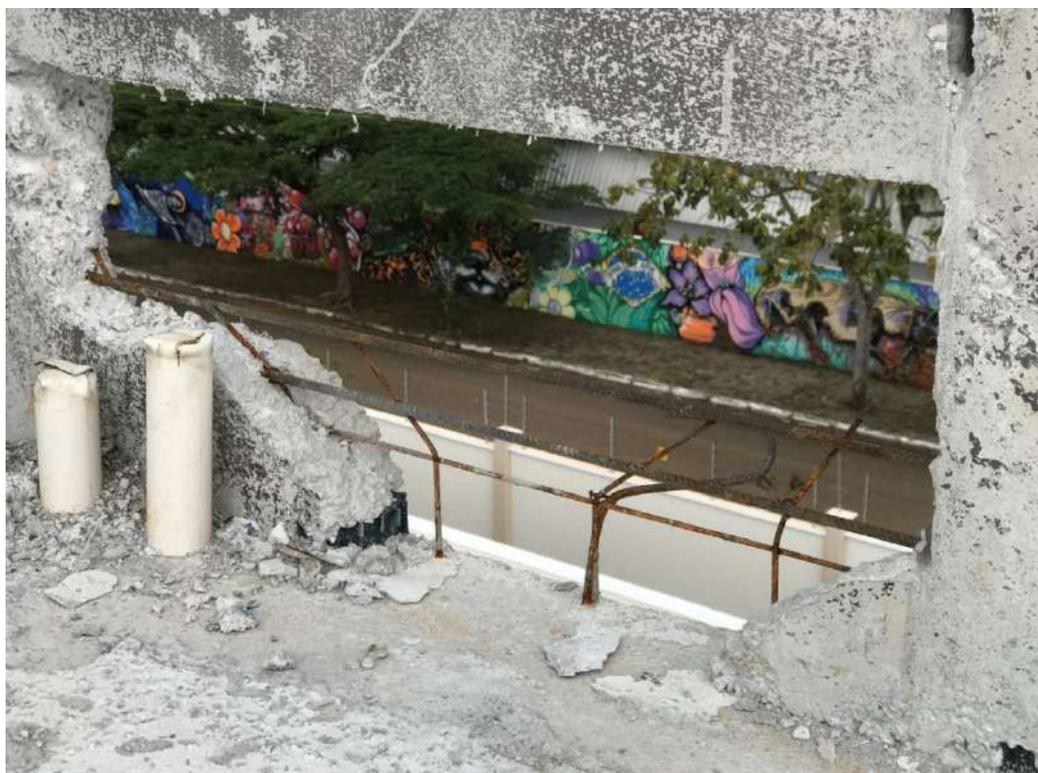
Figura 13 - Falha de concretagem abaixo de janela de ventilação da platibanda devido acúmulo de ar

A falha mostrada na Figura 13 dá-se pelo preenchimento incompleto de concreto. Podendo ocorrer abaixo de vãos de janelas e de passa-pratos devido o aprisionamento de ar, esta falha ocorre normalmente em regiões não solicitadas por grandes cargas estruturais e de fácil correção, sendo assim, não exigem complexos procedimentos para a recuperação da peça estrutural e a esta não causam grande risco.

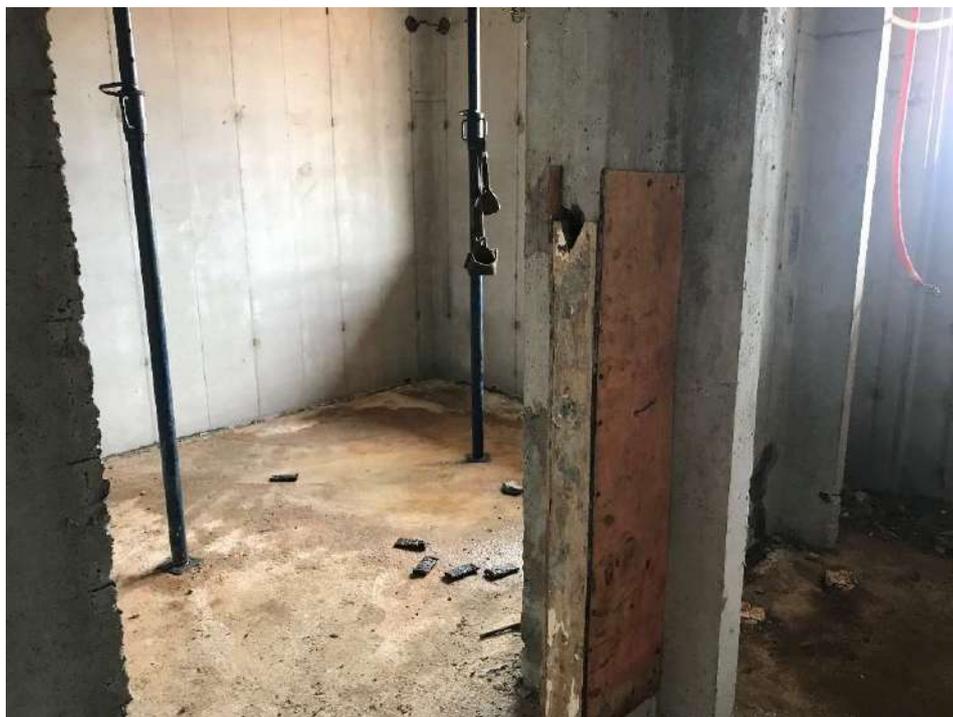
Figura 14 - Recomposição de vazio em parede de concreto com forma de madeira

Na maioria das vezes é possível solucionar o problema com o uso de adesivos à base de epóxi para solidificar um novo concreto ou graute depois da remoção de todo o concreto segregado e da limpeza da área. Mas há casos em que a bicheira compromete o elemento de tal forma que a única saída viável é partir para sua demolição e reconstrução. (NAKAMURA, 20??).

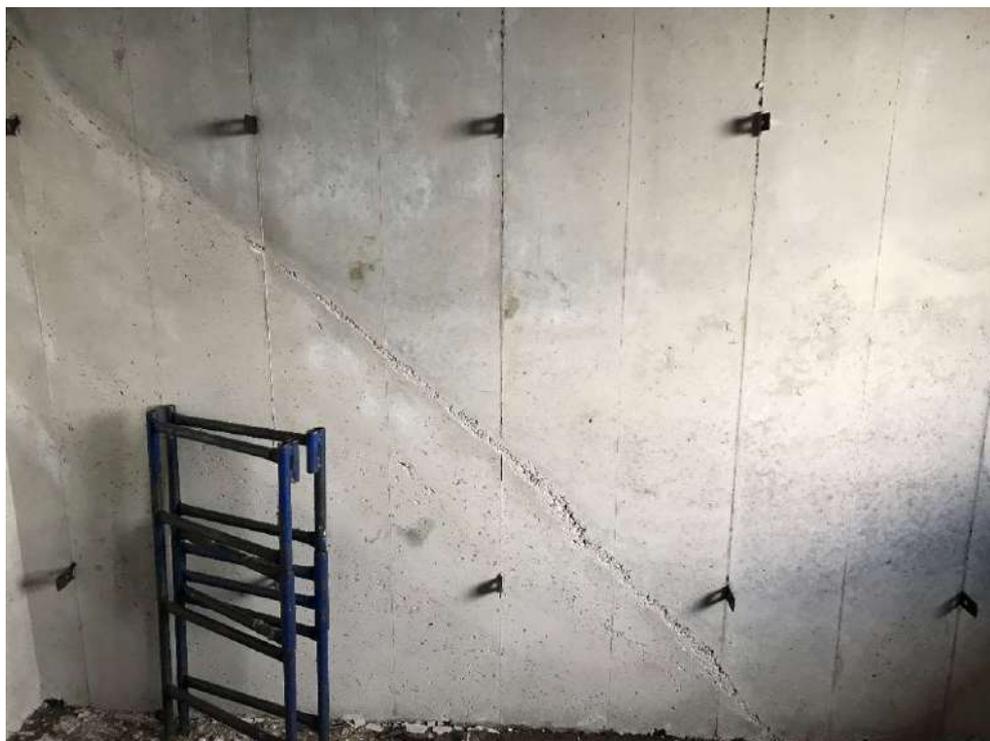
Mas sim, a causa dessa patologia encontra-se no excedimento do período máximo para a descarga do concreto em função de sua pega. Tendo-se iniciado esta, o concreto não apresenta mais as condições ideais para lançamento, o que pode ocasionar as juntas de concretagem. Em função das particularidades do sistema construtivo se faz necessário à utilização de concretos com propriedades adicionais, como aditivos superplastificantes que conferem grande plasticidade ao mesmo. Este aditivo possui prazo curto de funcionamento, por volta de 30 minutos, sendo que após este período o concreto perde a trabalhabilidade podendo levar ao aparecimento indesejado de junta de concretagem como pode ser observado na Figura 15.

Figura 15 - Fissuração diagonal devido junta de concretagem

Por isso, as fissurações deste tipo de anomalia, normalmente estabilizadas, podem ser tratadas superficialmente, unicamente com o propósito de preparar para o recebimento do acabamento final, pois quanto as paredes de concreto, segundo Carnio (2018) “pode-se tratar o elemento estrutural como painéis (chapas), cujo esforço solicitante predominante é de compressão. [...] sendo as tensões de tração negligenciáveis conforme projeto estrutura [...]”. Neste caso a junta de concretagem não ocasiona grandes prejuízos estruturais, mas deve-se atentar as consequências desta anomalia, como infiltrações pela fachada, que podem reduzir drasticamente a vida útil da estrutura e também trazer o aparecimento de mais fissuras.

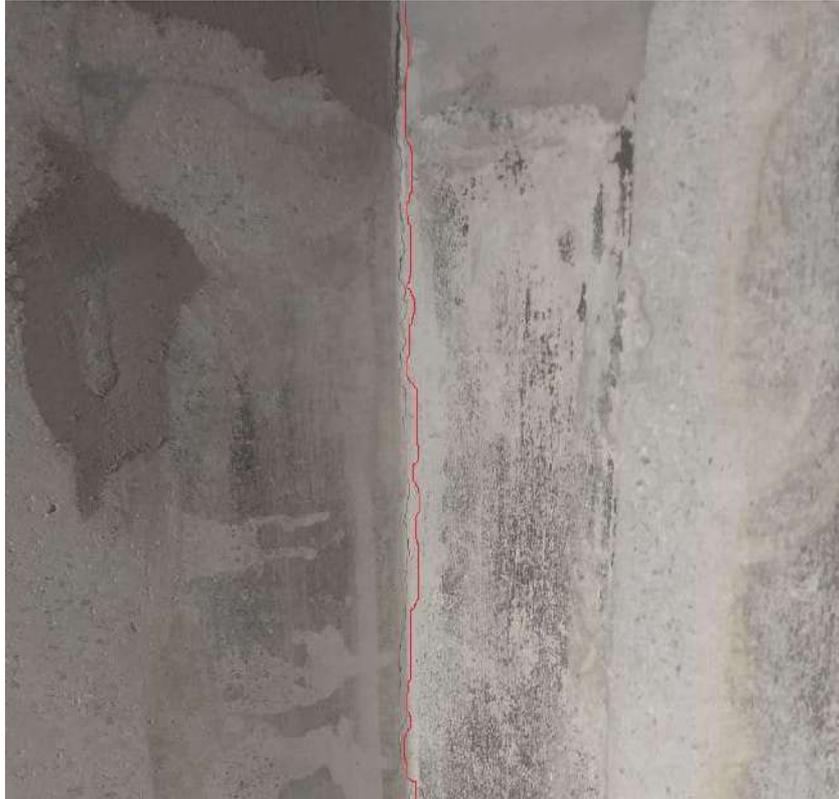
Fissurações aleatórias e dispersas na superfície do concreto podem indicar que houve retração hidráulica do concreto nas primeiras idades: a superfície de concreto perde água para o ambiente, retraindo-se e conseqüentemente fissurando a peça.

Figura 16 - Fissuras dispersas pela superfície da peça estrutural

A perda da água de amassamento do concreto é uma falha grave e pode levar a uma perda de resistência da peça de concreto, pois parte da água para a hidratação do cimento foi evaporada. As peças que apresentam esta anomalia devem ser avaliadas pelo responsável técnico da obra e calculista que optarão pela retirada de amostras para novos ensaios de ruptura, ou simplesmente o tratamento da área afetada com argamassa colante.

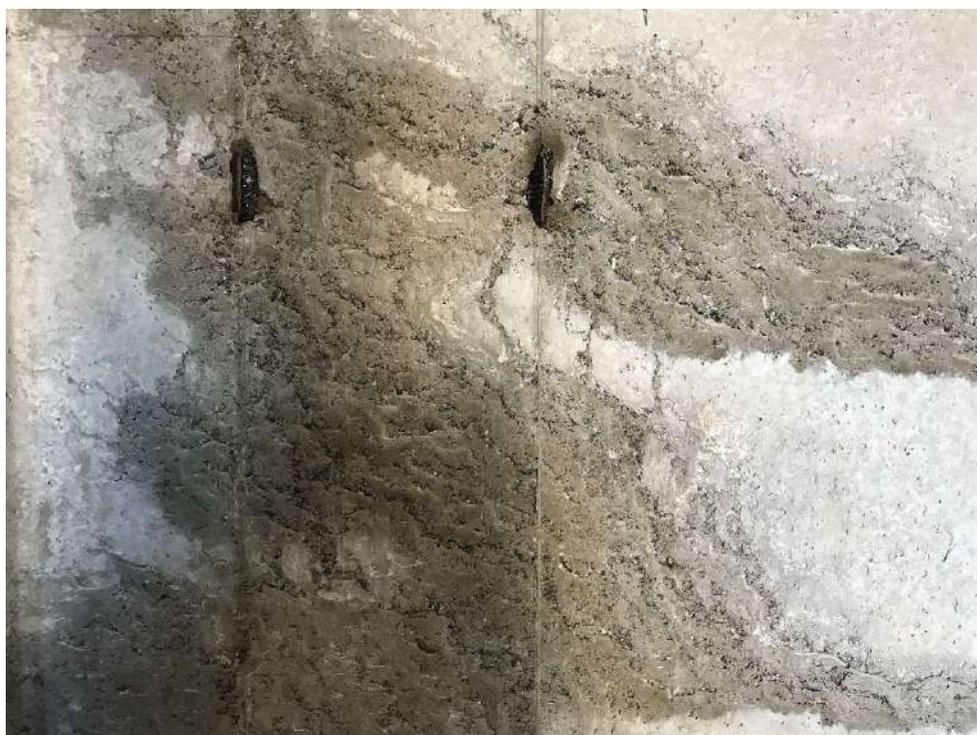
Utilização de desmoldantes que não atendam as necessidades e especificidades do sistema construtivo como, por exemplo, utilizar desmoldante para formas de madeiras em formas de PVC ou alumínio (as mais comumente utilizadas para paredes de concreto) pode gerar este tipo de patologia que prejudica na qualidade superficial do concreto. Outra possibilidade que pode levar a esta ocorrência é (novamente) a má dosagem do concreto, fazendo com que este não possua o acabamento necessário em função de uso excessivo de superplastificante, ou até mesmo por ter traço incorreto a sua aplicação final.

Figura 17 - Superfície mal acabada do concreto

Diagnosticada a patologia pela superfície do concreto mal acabada, sem qualidade mínima para aplicação de acabamentos deve-se tratar esta através da limpeza da superfície prejudicada, removendo-se toda partícula solta para em seguida aplicar uma fina camada de argamassa colante, de modo a uniformizar a superfície e preparar para o recebimento do acabamento final. Sendo uma falha superficial de acabamento final do concreto, não existe a necessidade de cuidados especiais para a correção deste problema, contudo deve-se investigar a real causa do problema para evitar sua repetição.

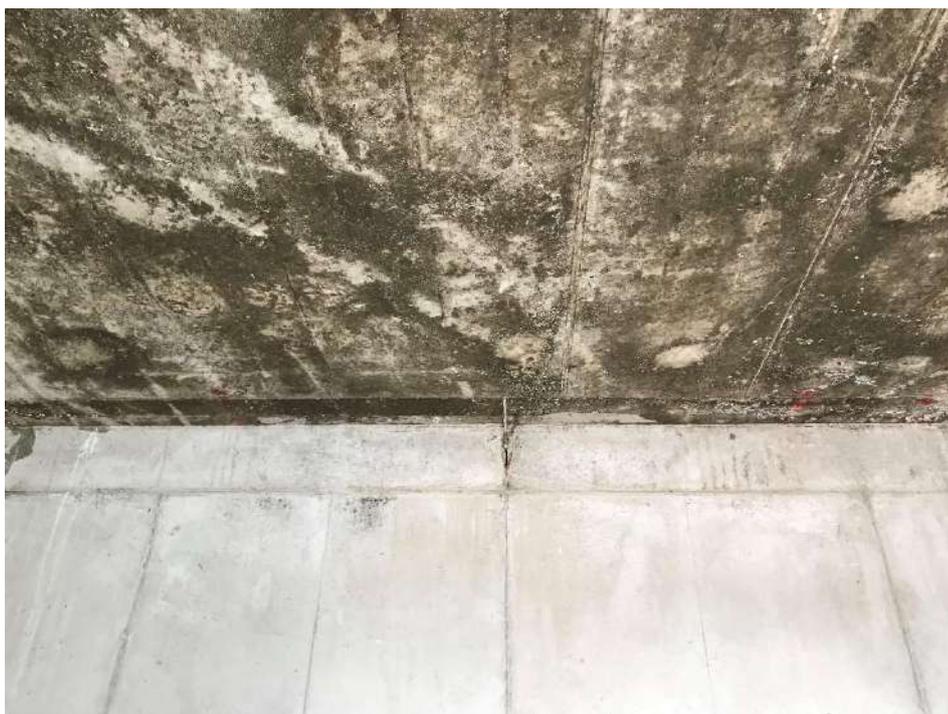
Figura 18 - Excesso de desmoldante em lajes

A solução para este tipo de problema é bastante simples, sendo necessária somente a remoção após a desforma do excesso de desmoldante que se apresenta sobre a superfície do concreto. Esta pode ser feita com a limpeza da superfície com lavadora de água de alta pressão, não exigindo a aplicação de produtos químicos, mas a escovação vigorosa da superfície.

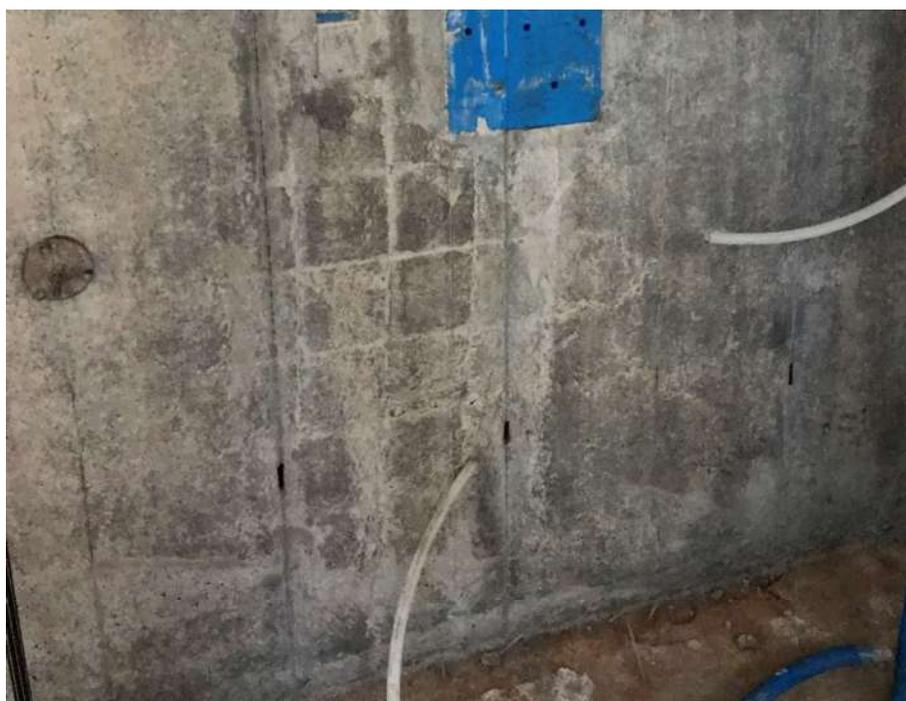
A observância de armação exposta ou fissuras ao longo de paredes ou lajes na superestrutura parede de concreto após a desforma deve-se à utilização incorreta ou insuficiente de distanciadores plásticos para posicionamento das armaduras ou até mesmo ausência destas.

Figura 19 - Armadura semi-aparente em pequeno trecho da parede de concreto

Caso tenha ocorrência em pequenos trechos, a tratativa a esta anomalia dá-se pela limpeza da área afetada, realizando-se a completa remoção de partículas soltas, para logo em seguida efetuar o tratamento com inibidores químicos de corrosão e acabamento superficial com argamassa colante. Em longos trechos de paredes, os reparos podem exigir consultoria ao projetista estrutural e ser mais complexo: pode-se haver necessidade de colocação de armadura complementar sobre a exposta, remontagem da forma sobre esta para então concretá-la com concreto de igual ou maior resistência (SOUZA & RIPPER, 1998).

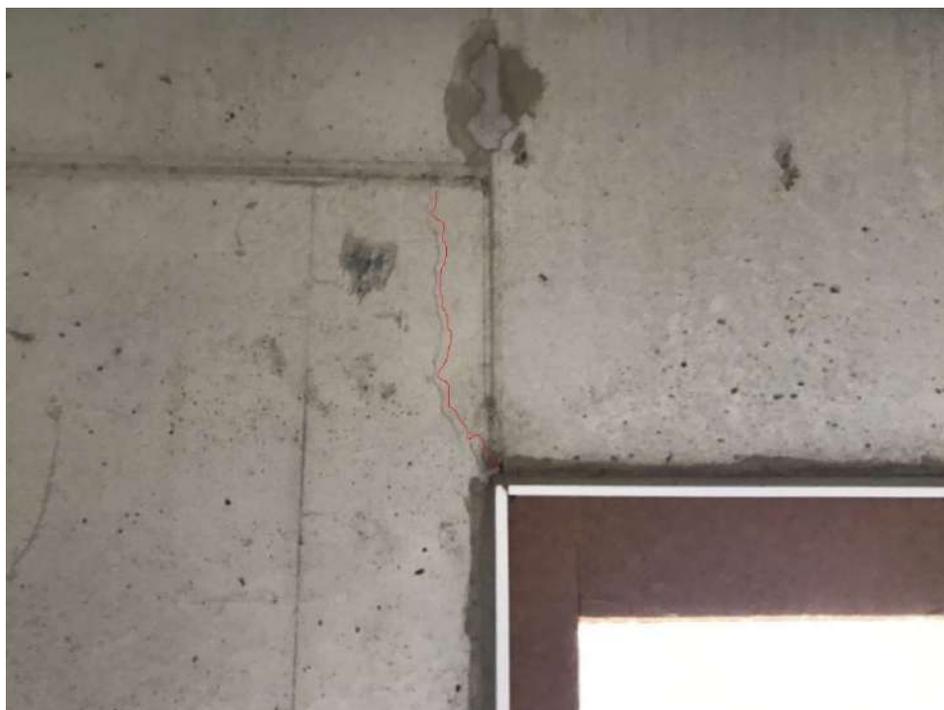
Como descrito no capítulo 2 deste estudo, o sistema parede de concreto necessita, nos cantos de portas e janelas de reforços que impeçam as fissurações decorrentes de esforços ao redor destas aberturas, predominantemente nos próximos as vergas e contravergas. Em função das solicitações ao redor destes vãos e a ausência ou incorreto posicionamento de barras de reforços em ângulo de 45° faz com que ocorra uma distribuição desuniforme de cargas que leva a esforços superiores aos suportados do concreto utilizado na peça estrutural.

Figura 20 - Fissura no canto de janela

Esta anomalia não oferece riscos à estrutura, contanto que as fissurações estejam dentro das espessuras máximas permitidas pela NBR 6118 (2014), que delimita “A abertura máxima característica w_k das fissuras, desde que não exceda valores da ordem de 0,2mm a 0,4mm [...] sob ação das combinações frequentes, não tem importância significativa na corrosão das armaduras passivas”. São então tratadas por questões estéticas, com uma camada superficial de resina acrílica flexível, reforçada com manta de fibra de vidro, que oculta a mesma, a estabiliza e permite a aplicação de acabamento.

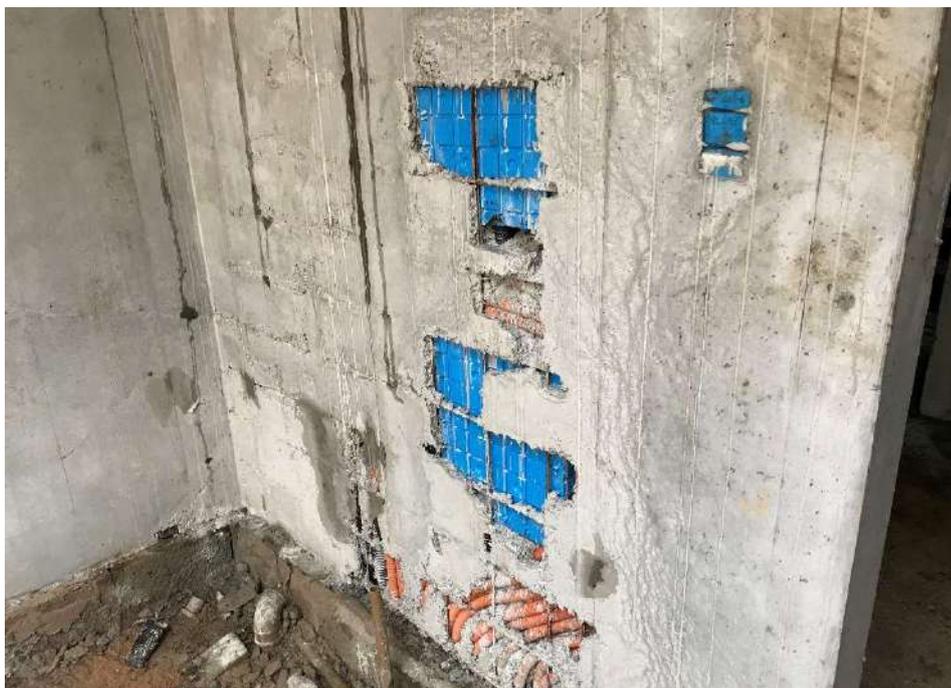
Patologia facilmente identificada pela presença de eletrodutos aparentes após a desforma ou fissurações acompanhando as tubulações embutidas nas paredes. A razão da ocorrência este tipo de anomalia é o cobrimento de concreto insuficiente para as tubulações que é garantido por espaçadores de tubulações, estas peças, além de posicionarem as mangueiras, também garantem um cobrimento mínimo de modo a evitar fissurações.

Figura 21 - Tubulações e caixinhas expostas por mau espaçamento

De tratativa amplamente conhecida e semelhante a de muitas outras patologias, as falhas de concretagens próximas às tubulações devem ser preenchidas com concreto que apresente a mesma ou mais resistência do adotado para as paredes. Caso haja fissurações pode-se executar reparo simples com tratamento da fissura com resina acrílica flexível ou de poliuretano e posterior aplicação do acabamento final.

Cuidados especiais devem ser tomados no caso de grandes falhas de concretagem em decorrências das tubulações, pois existe perda de elemento resistente na peça comprimida, mas uma vez que as fissurações decorrentes do posicionamento das instalações elétricas são estabilizadas e, conseqüentemente, não apresentem variações ao decorrer do tempo a peça estrutural pode ser considerada recomposta e ser dado prosseguimento nos acabamentos finais.

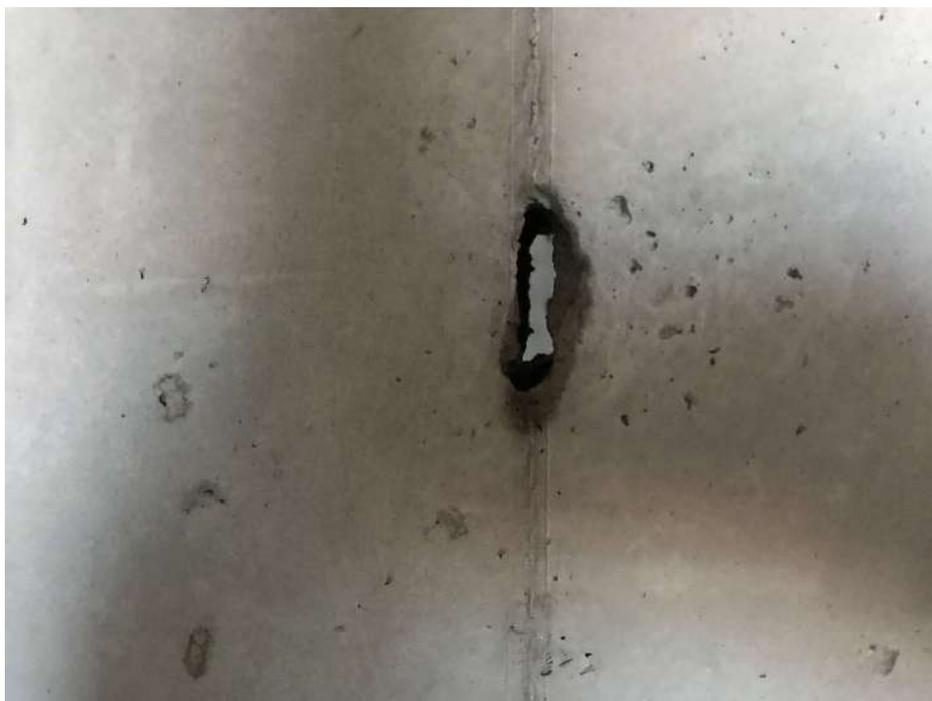
Figura 22 - Pontos cegos das paredes de concreto

Pontos cegos são assim denominados os locais onde ficavam as gravatas que garantem a travamento e prumo das formas durante a concretagem, melhores vistas na Figura 6 deste estudo, envoltas em “camisinhas”. Estas aberturas que são deixadas após a desforma das paredes, quando mal calafetadas, permitem a entrada de água de chuva que danificam os acabamentos internos do apartamento.

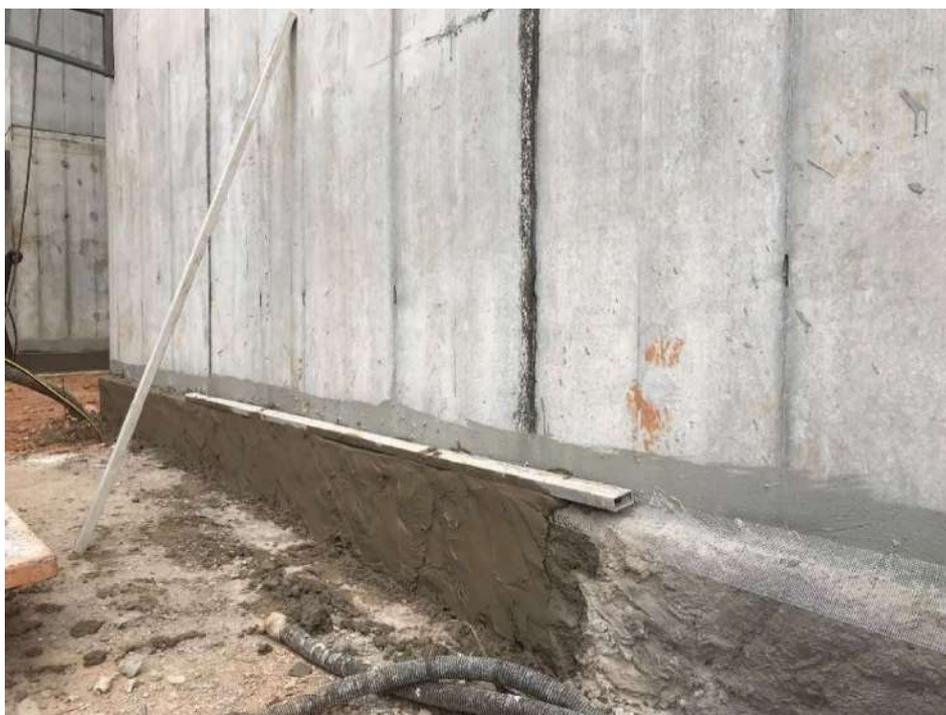
Infiltração no encontro das paredes com o piso dos apartamentos no pavimento térreo é de grande recorrência quando feita uma impermeabilização incorreta. As paredes são concretadas sobre estrutura do tipo baldrame ou radier e é justamente neste encontro que se forma uma junta de concretagem que permite a passagem da água de chuva por percolação. Usualmente a estrutura de apoio das paredes possui dente com medidas mínimas de 5cm, isto em função das fôrmas de concretagem que necessitam de apoio, sendo este ponto agravante no efeito das infiltrações nos apartamentos térreos.

A tratativa é a correta impermeabilização ao redor do perímetro do prédio no encontro das paredes com sua fundação, sendo este o ponto crítico que permite a ocorrência da infiltração. As principais consequências são danos internos causados às pinturas e pisos. Sendo corrigida esta falha não será necessário nenhum tratamento adicional, além da recuperação dos acabamentos internos e externos danificados.

Figura 23 – Impermeabilização no “rodapé” do bloco de modo a impedir infiltrações
