**PROCESSO EROSIVO NO BAIRRO SANTA MARIA DE
NAZARÉ EM ANÁPOLIS/GO – ESTUDO DE CASO DO
CÓRREGO ÁGUA FRIA.**

2017

**TRABALHO DE CONCLUSÃO DE CURSO SUBMETIDO AO
CURSO DE ENGENHARIA CIVIL DA UNIEVANGÉLICA**

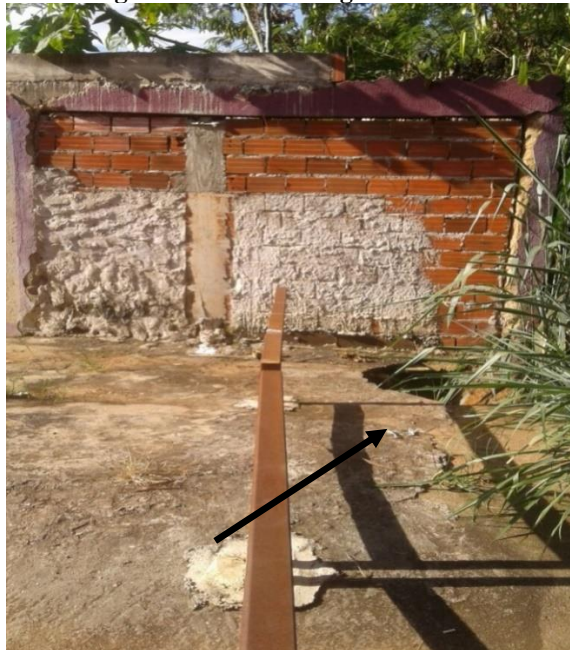
Observa-se a erosão avançando pela calçada (Imagem 4), cena comum nas moradias que ficam na margem do córrego, moradias essas que estão em grande risco de serem engolidas pelo córrego, mesmo assim os moradores recusam-se a desocupa-las conforme informações de vizinhos, pois com o tempo e as chuvas essas erosões tendem a aumentar e causar o desabamento das mesmas.

Imagem 4 – Erosão atingindo moradias

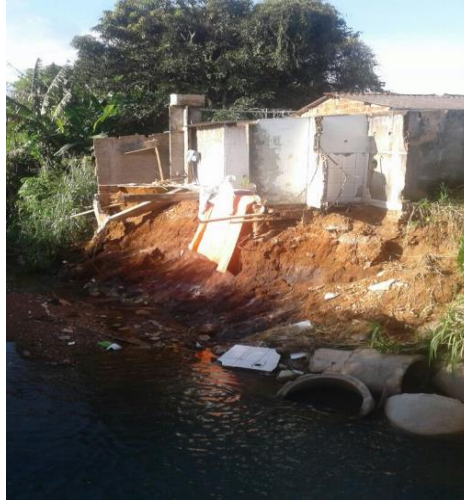
Na Imagem 5 observa-se uma moradia que foi construída em um local totalmente irregular em que a erosão já levou uma parte da referida residência e além disso ainda jogam os dejetos do esgoto através de tubos, diretamente no córrego poluindo o mesmo, um risco para a saúde e a segurança da população circunvizinha.

Imagem 5– Casa no limite do córrego

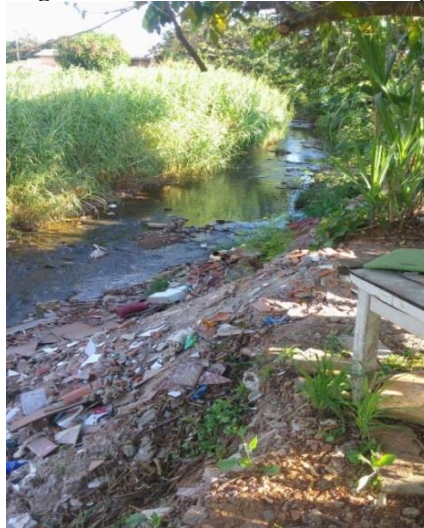
Na Imagem 6 é possível constatar que os próprios moradores das proximidades do córrego o poluem, jogam desde lixos orgânicos até entulhos de construção, sem se importar com o meio ambiente e sua conservação, causando a extinção das matas ciliares e da vegetação que o margeava, evidenciando assim a falta de conscientização da população e a fiscalização dos órgãos competentes.

Imagem 6 – Entulhos dentro do córrego

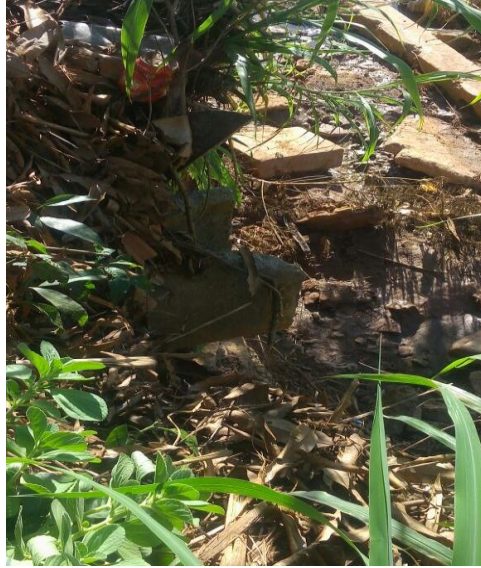
Nota-se a existência de alguns tubos de concreto das galerias pluviais, os quais despejam a água diretamente no córrego sem nem um tipo de dissipador (Imagem 7), o que colabora ainda mais para o aumento dos processos erosivos e assoreamento, pois dependendo da intensidade da chuva a água chega ao córrego com muita velocidade e intensidade.

Imagem 7 – Galeria pluvial sem dissipador

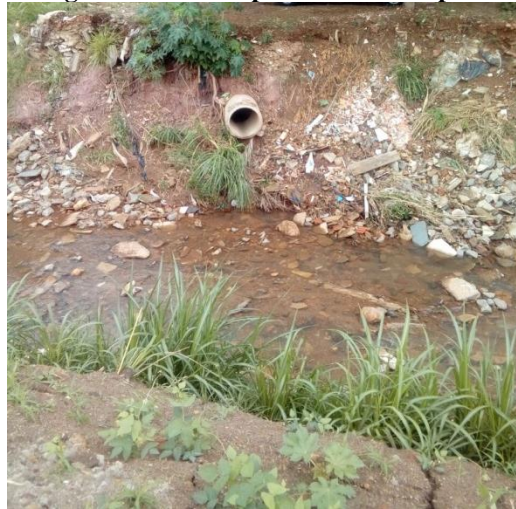
Na imagem 8 percebe-se outro exemplo de um trecho que possui uma tubulação de drenagem de água pluvial que também não possui dissipador de energia, problema frequente na extensão do córrego que contribui bastante para os processos erosivos.

Imagem 8 – Galeria pluvial sem dissipador

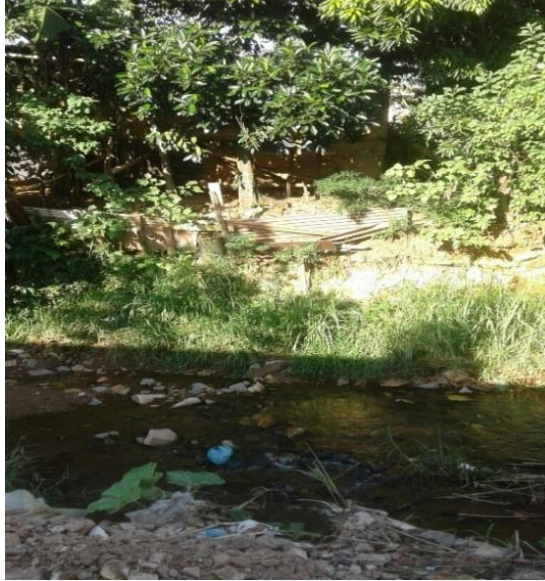
Na Imagem 9 percebe-se a residência bem próxima ao leito do córrego e um muro improvisado que se encontra no limite da parte plana do terreno sofrendo risco de desabar a qualquer momento, lixo e ainda muito material transportado provavelmente com a correnteza da chuva, oriundo das erosões, impedindo o curso d'água e diminuindo seu volume.

Imagem 9 – Muro improvisado, lixo e entulhos

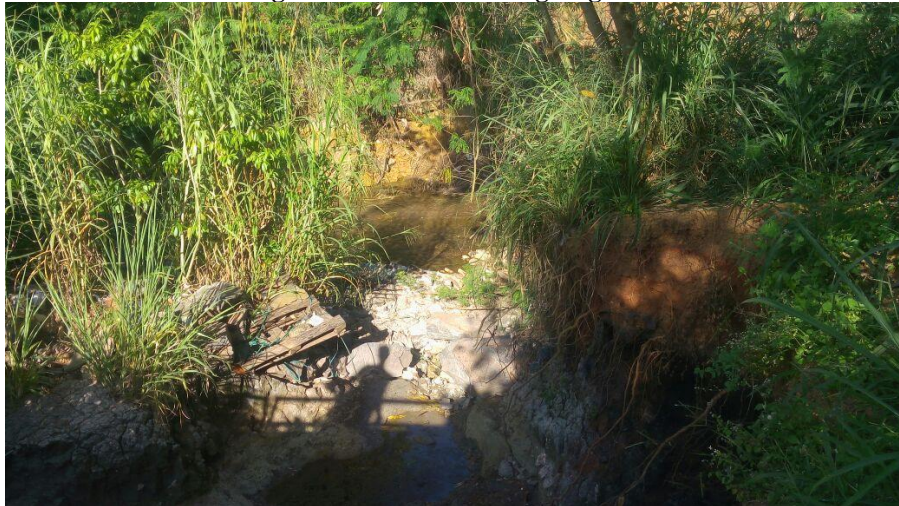
É possível ver na Imagem 10 a quantidade e proporção das erosões nas margens da bacia do Água Fria bem como o lixo deslocado pela chuva.

Imagem 10 – Erosões córrego Água Fria

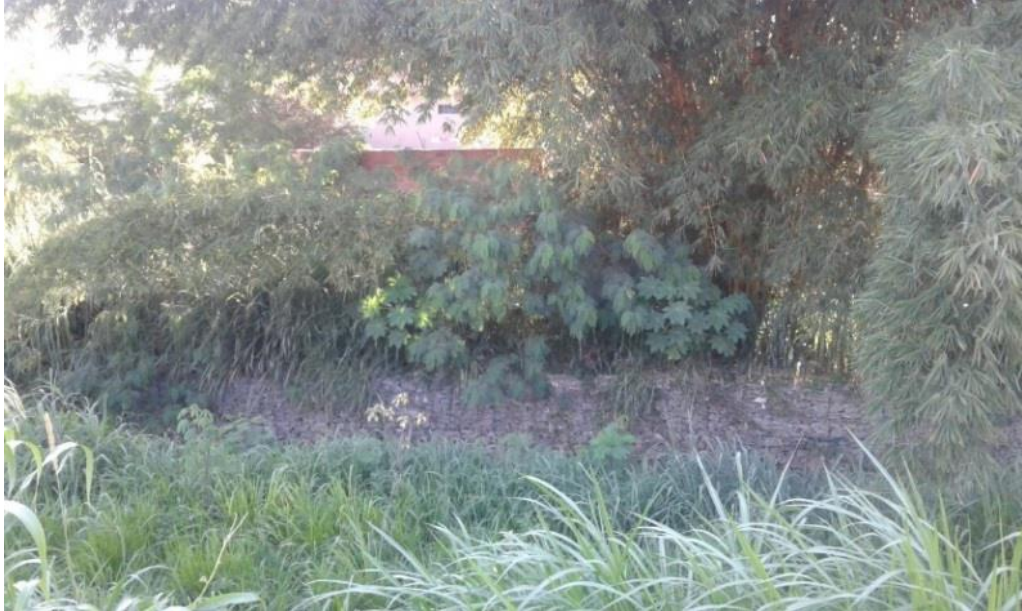
O trecho em que é possível constatar a presença de gabiões como mostra a Imagem 11 é muito pequeno levando-se em consideração a extensão do córrego no bairro em questão, amenizando a situação somente naquele local.

Imagem 11 – Gabião

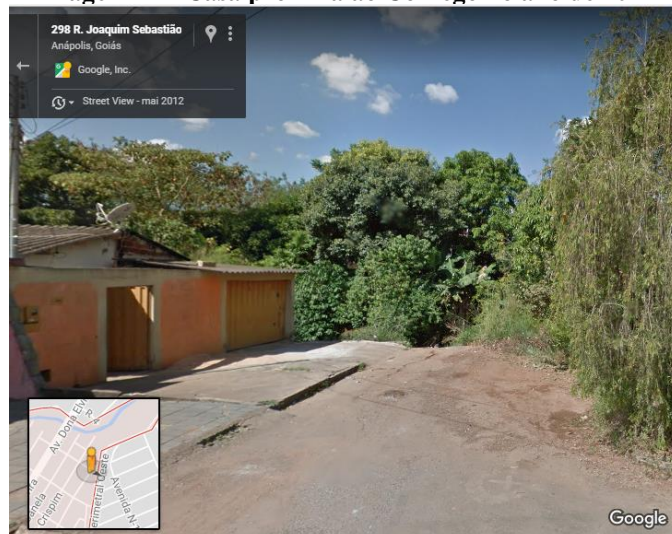
Imagem 17 - Casa próxima ao Córrego no ano de 2012

Conforme pode-se observar em imagem retirada do Google Maps no ano de 2012 (Imagem 17), a casa próxima ao córrego tinha o portão bem na divisa com o barranco.

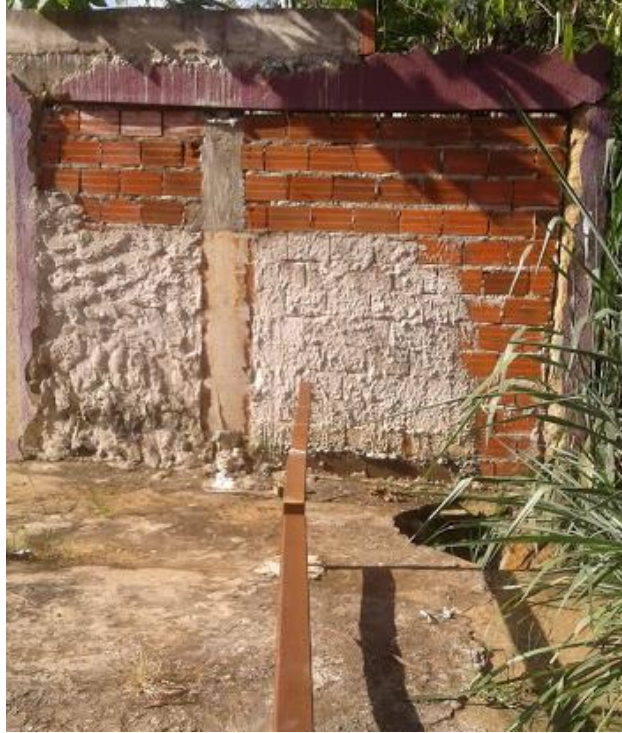
Imagem 18 - Casa próximo ao Córrego no ano de 2017

Depois disso o portão foi retirado e fechado com tijolos (Imagem 18). Podemos notar também que foi instalado um guarda corpo como maneira de proteção, a fim de evitar que carros e pessoas venham a cair no córrego (Imagem 19).

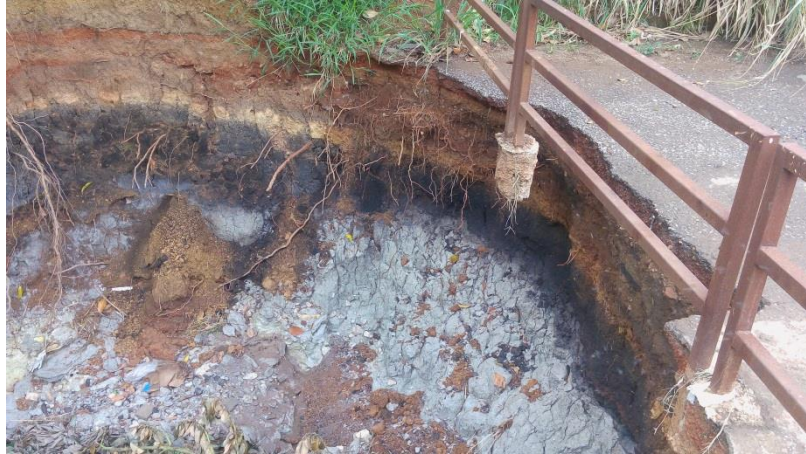
No entanto a barreira não foi eficiente depois de alguns meses, entre uma foto e outra pode- se constatar que o guarda corpo já está sendo engolido pelo córrego (Imagem 20).

Imagem 20 - Guarda corpo depois da erosão avançar.
