LAJES LISAS EM CONCRETO PROTENDIDO

Análise e Relatório de Inspeção de Execução

Monografia apresentada na disciplina Trabalho de Conclusão de Curso I do Curso de Graduação em Engenharia Civil do Centro Universitário de Anápolis.

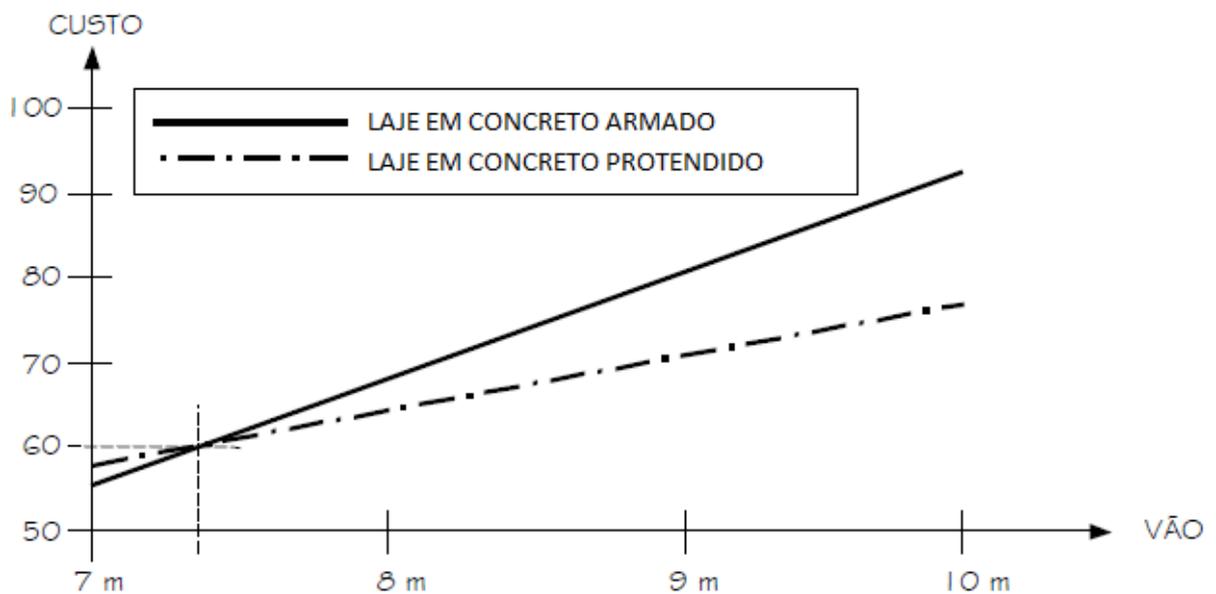
Figura 1 - Comparação de custos entre lajes protendidas e em concreto armado.

É um processo considerado viável, pois além da grande economia de formas devido à ausência de vigas, possui maior rapidez na desforma e retirada de escoramento. Além dessas características se destacam também os maiores vãos entre pilares, possibilitando projetos arquitetônicos diferenciados. Segundo, Emerick (2005) os custos das lajes protendidas tornam-se significativamente menores a partir de vãos maiores que 7 metros, conforme a figura 1.1:

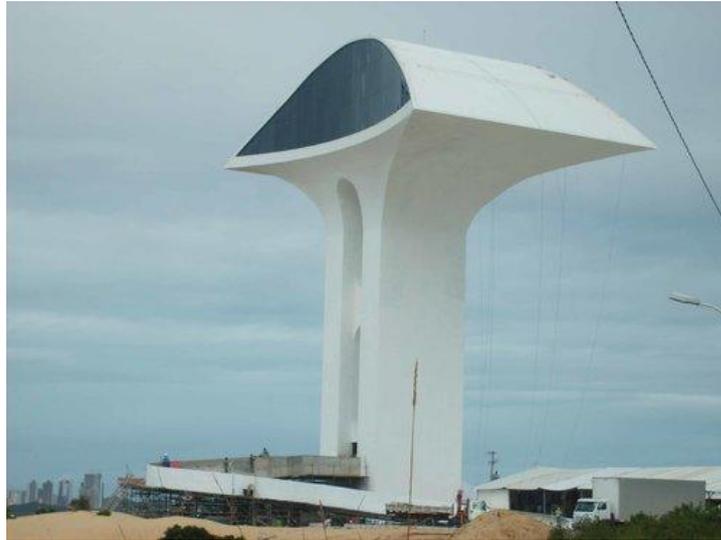
Figura 2 -Obra executada através de sistema de protensão aderente

Segundo Cezár Jr e Verissimo (1995), aderência posterior pode ser observada quando a protensão é aplicada no concreto já endurecido, resultando assim uma adesão posterior a cura do concreto, geralmente através da injeção de nata de cimento nas bainhas.

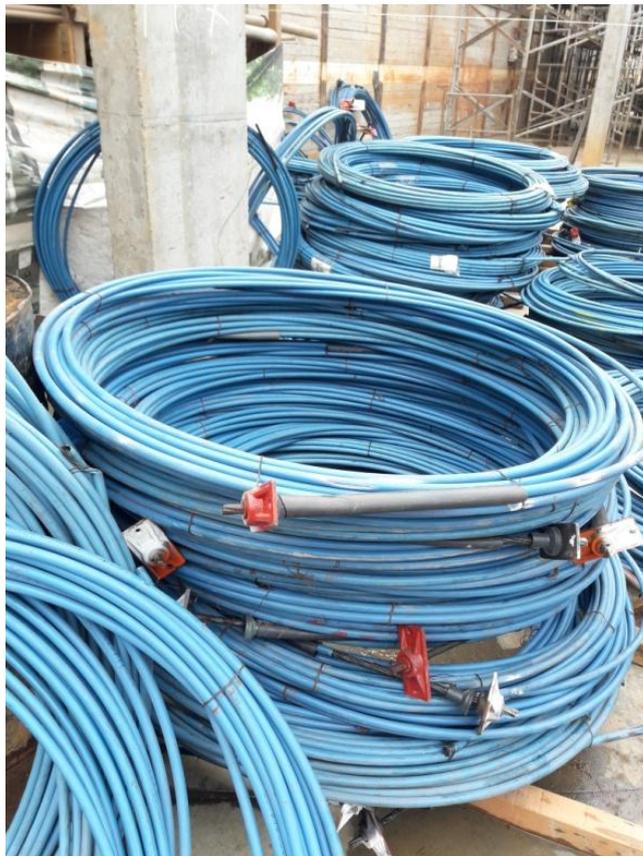
Figura 3 – Monocordoalhas engraxadas

Para a execução desse projeto foi escolhido um sistema não aderente de protensão utilizando monocordoalhas engraxadas. Essas monocordoalhas são cabos metálicos idênticos aos utilizados na protensão aderente, entretanto, eles são envolvidos por uma graxa, que vai envolto ainda em uma bainha de polietileno de alta densidade (PEAD) semelhante a uma mangueira para depois serem inseridos na peça estrutural. A graxa tem como função proteger o cabo da corrosão e ainda mitigar o atrito entre o cabo e a bainha. “As cordoalhas mais utilizadas são as de sete fios, diâmetro nominal de 1/2 ou 5/8”, posicionando as cordoalhas no interior das bainhas formam-se os cabos (PFEIL, 1984).

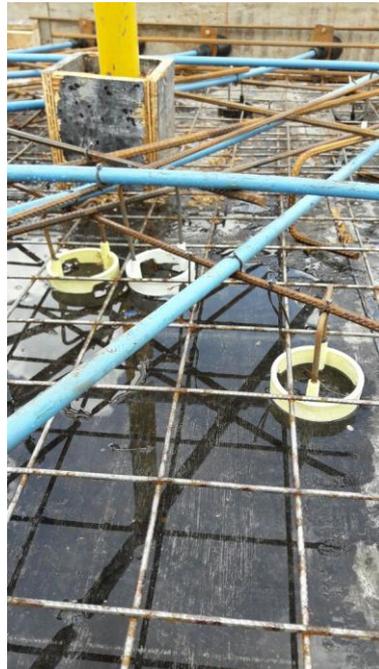
Figura 4 – Cadeirinhas plásticas

Durante a fase de projeto, as cordoalhas são dimensionadas para passarem em diferentes níveis de altura. Para assegurar seu posicionamento antes e durante o lançamento de concreto, são utilizados dispositivos chamados “cadeirinhas”. Cadeirinhas são apoios plásticos ou metálicos que tem a finalidade de apoiar e segurar os cabos na posição correta de projeto (PEREIRA et al., 2005). As cadeirinhas utilizadas em lajes lisas protendidas possuem diferentes níveis de altura, geralmente considerando cotas altas perto dos pilares, para evitar esforços de puncionamento, e cotas baixas nos vãos, para evitar a deformação.

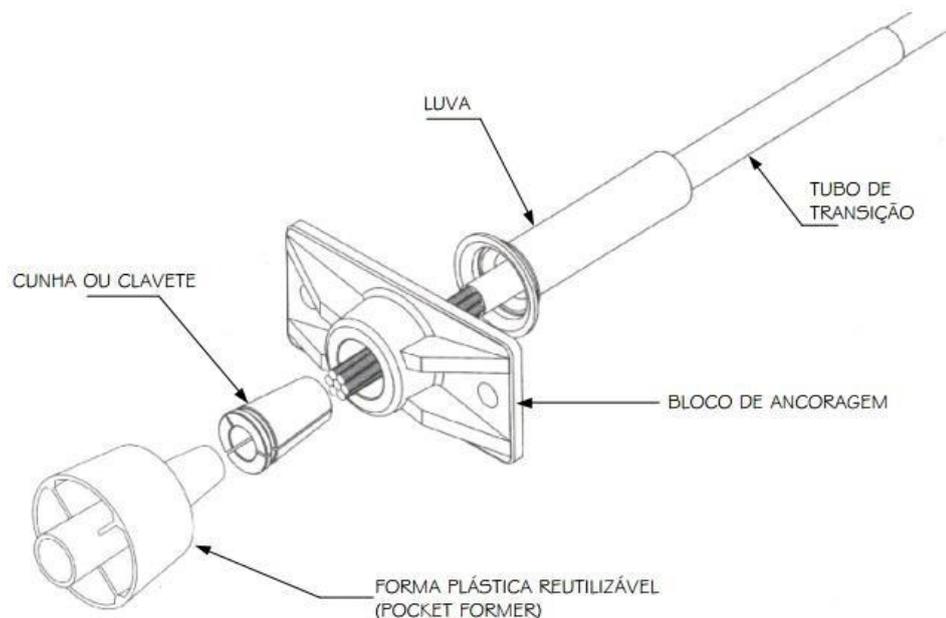
Figura 5 – Esquema de ancoragem ativa

execução a tensão que é transmitida para o concreto depende primordialmente da ancoragem dos cabos em suas extremidades e de sua integridade ao longo da sua vida útil, pois esses cabos atuam na estrutura substituindo a função das vigas. Para isso são utilizadas cunhas metálicas que são colocadas nas extremidades dos cabos. Essa peça deve ser de ótima qualidade, já que a mesma é submetida a grandes esforços de flexão e tração, sendo então de fundamental importância o cumprimento do desempenho ao qual elas são solicitadas. A cunha consiste em uma peça de metal, dotada de dentes que são posicionados na cordoalha durante a transferência da força do equipamento de protensão para a ancoragem (PEREIRA et al., 2005).

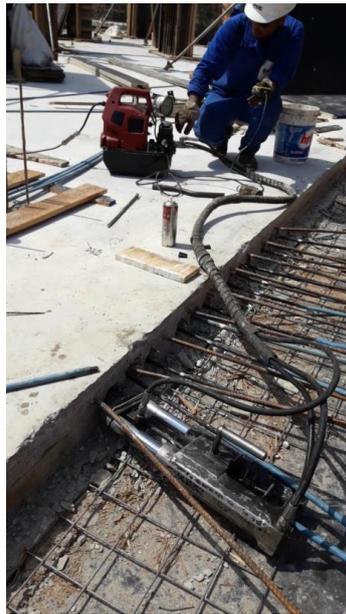
Figura 6 - Macaco hidráulico com pistões paralelos

elevados, o macaco hidráulico é a maneira mais simples de se obter essas forças. Cauduro ([2002], p. 3) caracteriza o macaco hidráulico utilizado na protensão sem aderência como “[...] engenhoso e leve (19 kg), que pode ser posicionado e protender em qualquer parte do comprimento do cabo, tensionando uma cordoalha de cada vez a cada 30 segundos.”.

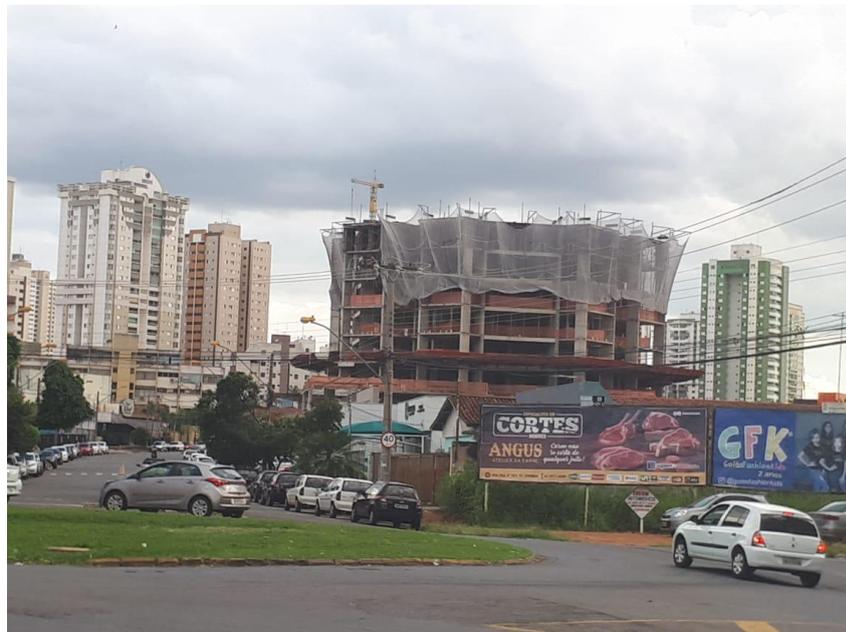
Figura 7 – Etapa atual da obra

A torre conta com 38 lajes sendo subsolo2, subsolo 1, térreo, mezanino garagem, mezanino lazer, 28 pavimentos tipo, duplex superior e inferior, terraço vip, casa de máquinas e barrilete. Cada pavimento possui 1427 m² e 8 apartamentos por pavimento, o que soma um total de 232 unidades.

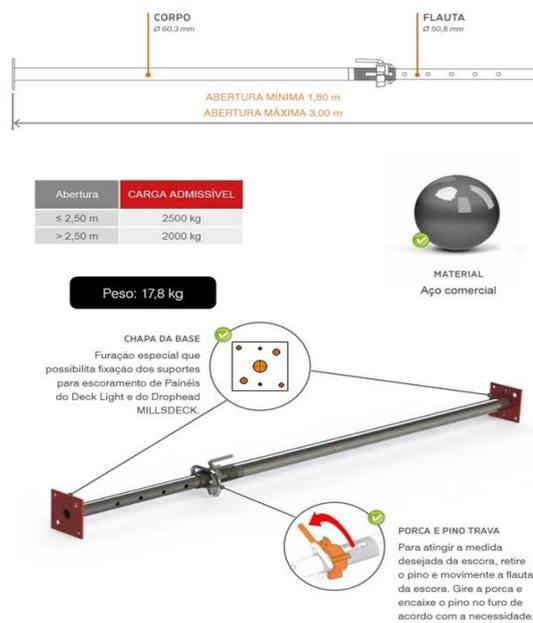
Figura 13 – Escorçoço 2T

Escora fabricada em aço. Possui uma elevada capacidade de carga (ver tabela abaixo).

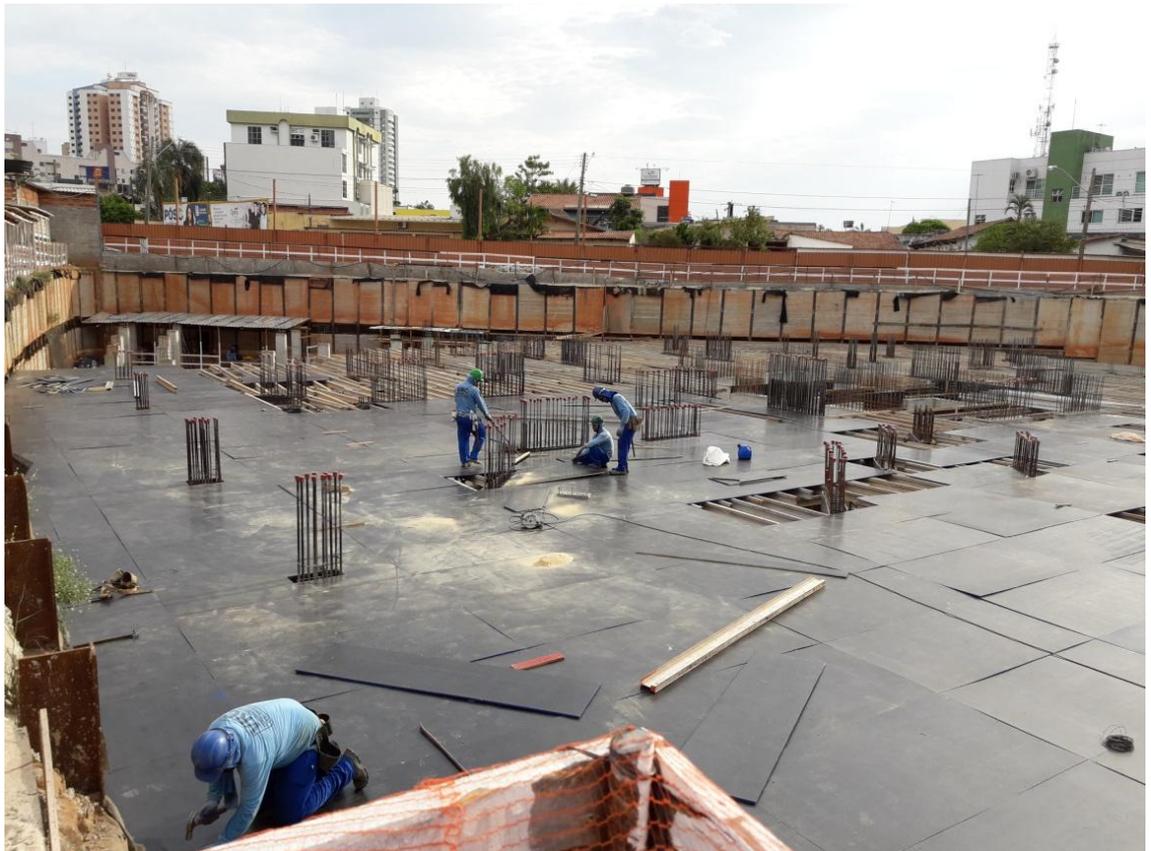
Figura 14 – Colocação das chapas compensadas

Terminado a montagem das estruturas inicia-se o processo de colocação das chapas compensadas (figura 14), superfície onde é montada a armação para receber o concreto. Essas chapas possuem 17mm de espessura e tamanho 1,22x2,44m e são apoiadas sobre as vigas secundárias. Elas são fixadas nos sarrafos de madeira existentes nas vigas com a utilização de pregos.

Após a colocação é passado um desmoldante líquido que facilita a desforma e isola as chapas do concreto para que essas peças sejam utilizadas novamente em outras concretagens. Elas são aplicadas com a ajuda de uma bomba

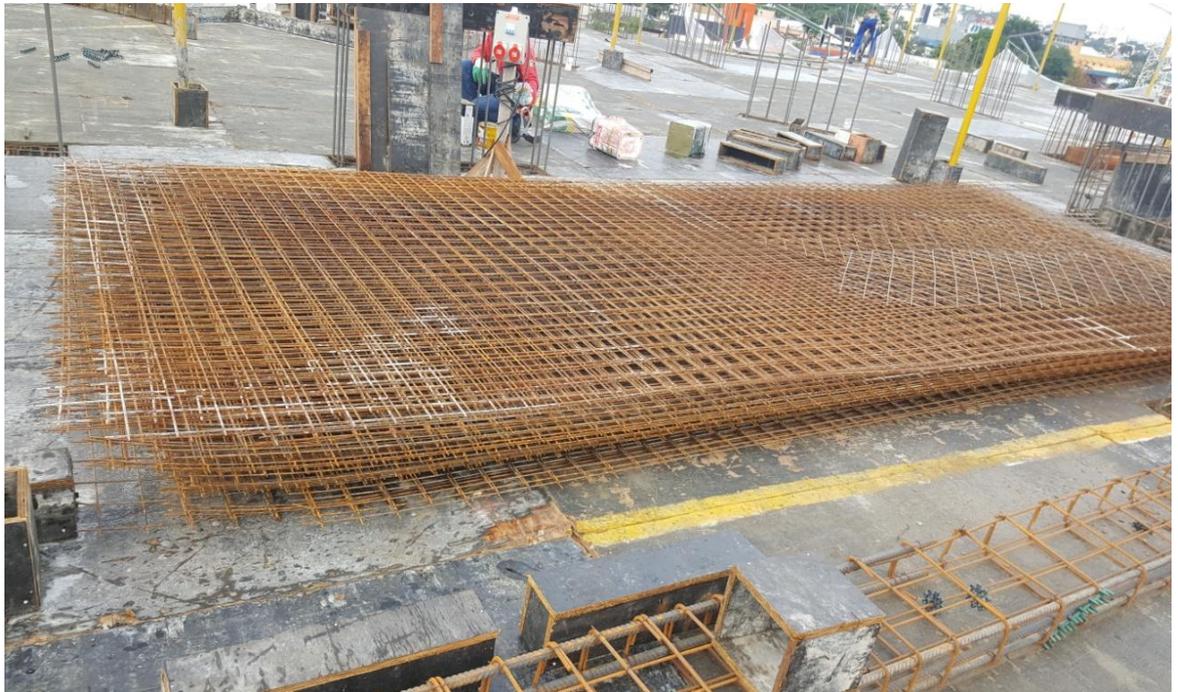
Figura 15 – Malha soldada

Após o término de colocação das formas inicia-se o processo de armação. O primeiro passo nesse processo é a colocação da armadura positiva composta por uma malha soldada (figura 15) que é levada a cada pavimento com a ajuda de uma mini grua. A equipe de armação estende essa malha por todo o perímetro da laje e faz o uso de espaçadores para que ela não fique em contato com a forma (figura 16). Para a execução desse projeto foram utilizados dois tipos de malhas de diferentes diâmetros já montadas em fábrica. A primeira, com fios de 4,5mm, foi utilizada nos subsolos, térreo e mezaninos enquanto a outra, com fios de 4,2mm, nos pavimentos tipo. Ambas possuem 2,45x6m e malhas de 10x10cm.

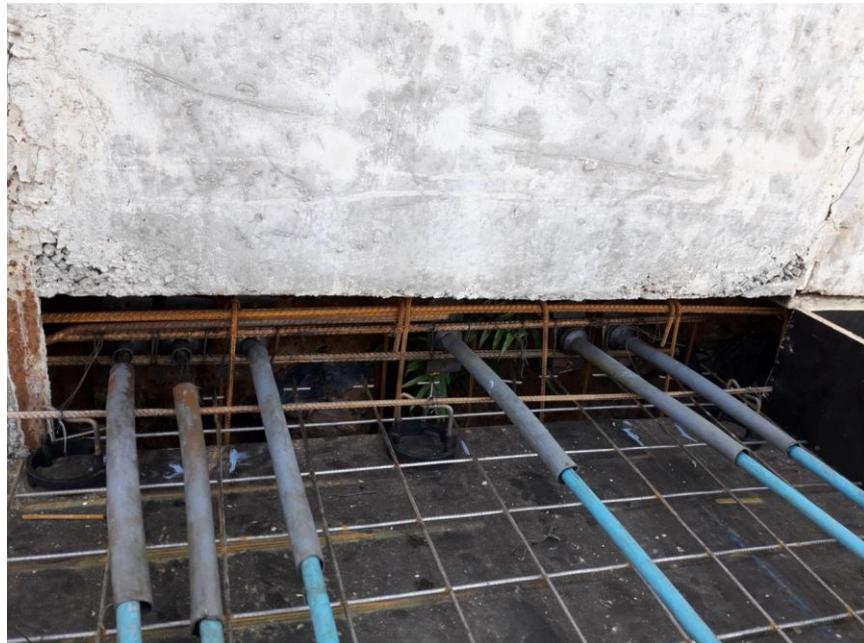
Figura 17 – Ancoragem passiva

A cordoalha vem de fábrica enrolada e possui uma placa de ancoragem em uma de suas extremidades que é chamada de ancoragem passiva (figura 17) para que essa seja presa a um dos lados da laje e a protensão ocorra na extremidade oposta. A placa é presa no espelho através de barras de aço transversais chamadas de fretagem. A extremidade onde ocorrerá a protensão é denominada de ancoragem ativa (figura 18). Para a colocação dessa extremidade é feito um furo no espelho onde é colocado um nicho plástico pelo lado de fora e a placa de ancoragem é fixada pelo lado de dentro. Depois é retirada a capa da cordoalha e essa é passada pelo furo onde futuramente ocorrerá a protensão.

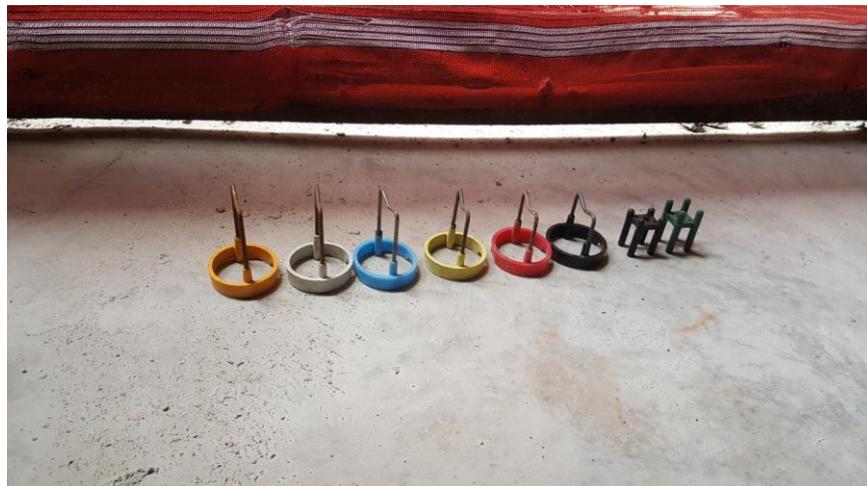
Figura 19 – Cadeirinhas plásticas de 5 a 12 cm

Como próximo passo, são colocadas as cadeirinhas (figura 19) que tem como função manter a altura exata da cordoalha no sentido vertical dimensionada em projeto. As cadeirinhas podem ser de plástico, metálicas ou até mesmo de concreto e possuem diferentes tamanhos que variam de 3,5cm até 14,5 cm. Para a execução desse projeto foram utilizadas cadeirinhas plásticas de 5 a 12 cm que foram colocadas na estrutura pela equipe de armação. Elas possuem uma base que é colocada abaixo da malha para que não se mova e a cordoalha é presa com o uso de arame. Como algumas cordoalhas fazem curvas durante seu percurso, é utilizado um clipe composto por fio de 16 mm (figura 20) que prende a cordoalha na armadura positiva impedindo que ela se mova no sentido horizontal durante a protensão. Durante a concretagem da laje um funcionário da equipe de armação fica a disposição para fazer a troca das cadeirinhas que são quebradas ou retiradas do local devido à movimentação de pessoas ou até mesmo pelo golpe do mangote.

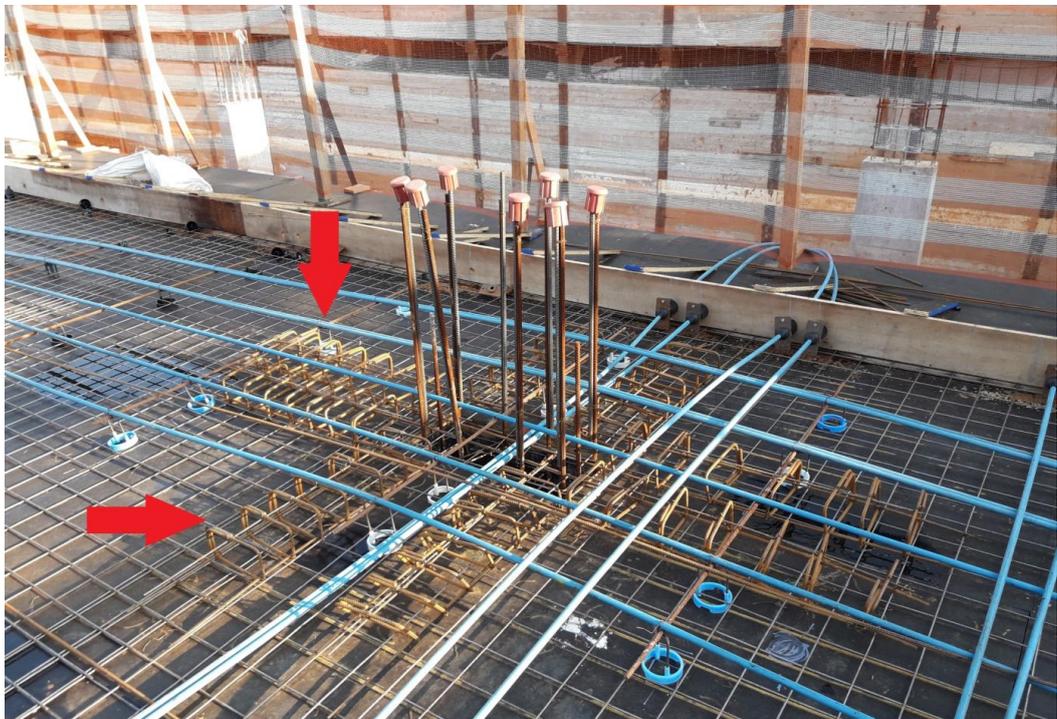
Figura 21 – Armadura de punção

Paralelo à colocação das cordoalhas é feito também a colocação das armaduras de punçoamento ou punções (figura 21) que tem como função resistir às forças verticais concentradas que originam esforços transversos elevados. Elas são fabricadas no próprio canteiro de obra pela equipe de armação e são posicionadas nos arranques dos pilares.

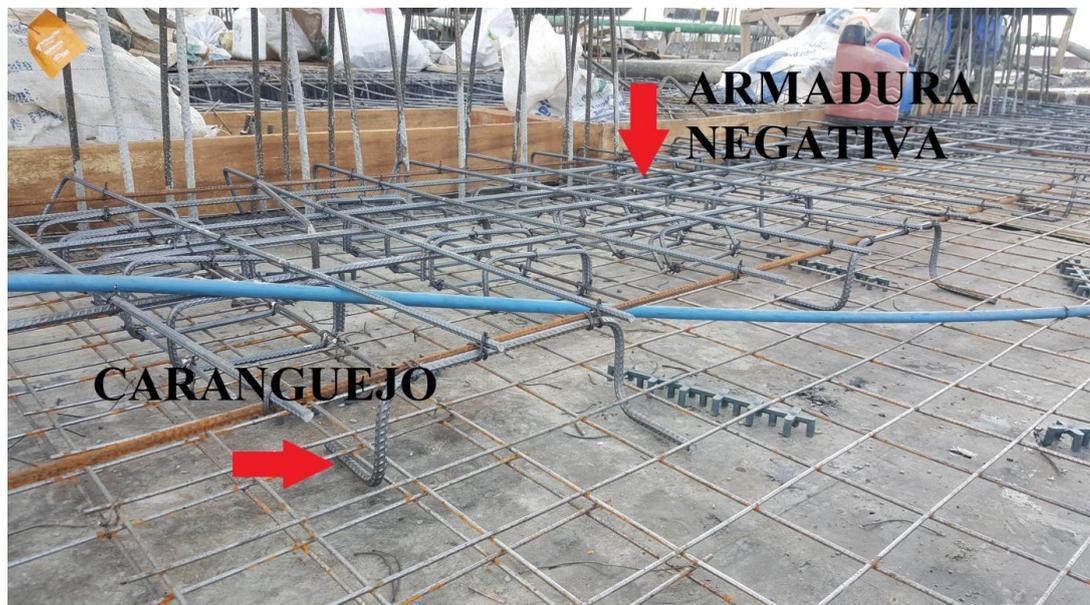
Figura 22 – Armadura negativa e caaranguejo

Por fim são colocadas as armaduras negativas (figura 22) que ficam posicionadas na parte superior da estrutura e servem para absorver os esforços provenientes do momento fletor negativo, combatendo as fissuras que aparecem nas proximidades dos apoios. Para o seu posicionamento são utilizadas espaçadores produzidos com o próprio aço da armadura chamados de caranguejos (figura 22).

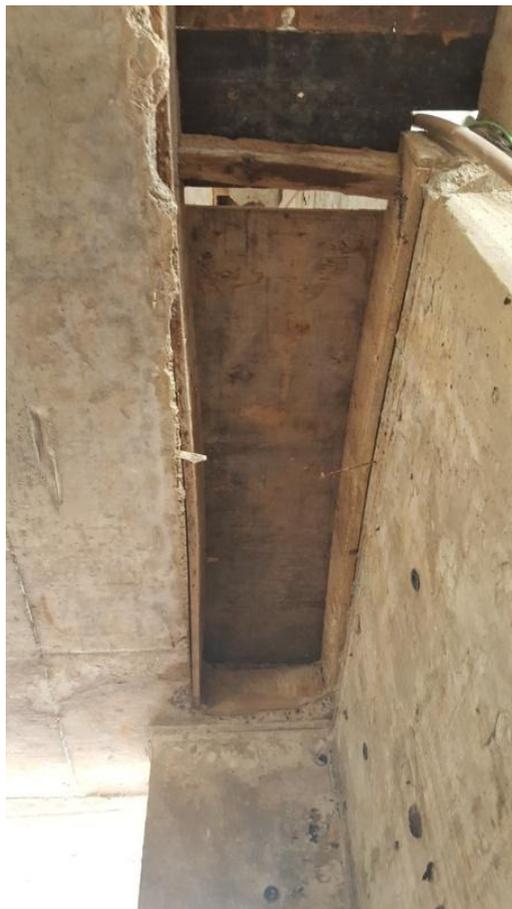
Figura 23 – Shaft para tubulações hidráulicas e elétricas

Paralelamente a colocação das armaduras positivas é feito a colocação das instalações hidro-sanitárias e elétricas. A laje lisa em concreto protendido é um tipo de laje onde não se permite a perfuração da mesma, pois existe o risco de romper um dos cabos. Por esse motivo para a execução desse projeto foi explorado o uso de shafts (figura 23) onde são passadas todas as tubulações hidráulicas e elétricas. A tubulação desce pelo shaft e entra nos apartamentos entre a laje e o teto rebaixado.

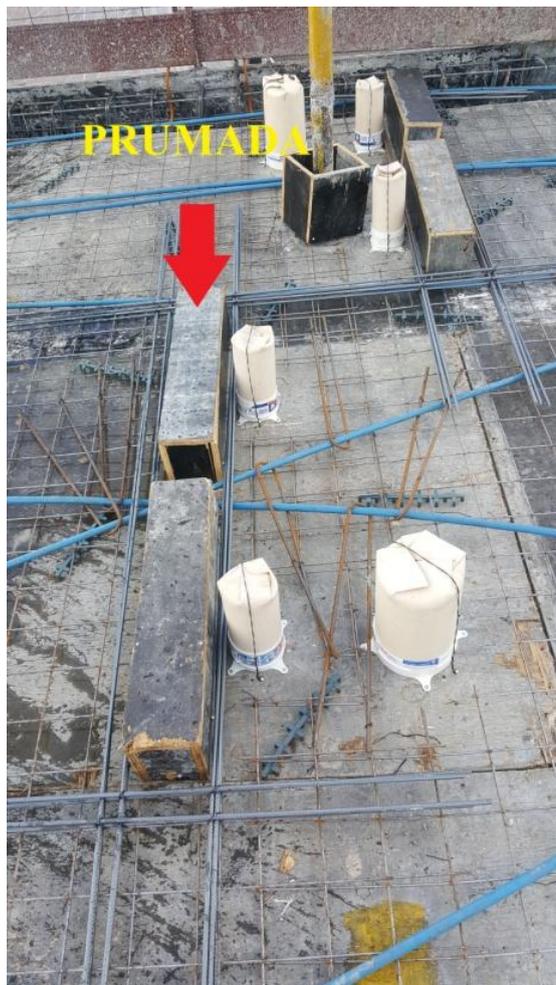
Figura 24 – Tubulação de esgoto e prumada

Como as tubulações de esgoto precisam ser colocadas no meio da laje, a equipe de instalações hidro-sanitárias corta a malha e prega uma luva no compensado de madeira de acordo com o indicado no projeto. Depois é colocado um tubo de 25 cm de comprimento de forma que ele fique acima do nível da laje (figura 24). Esse tubo é fechado na parte superior para que durante a concretagem não caia concreto ou quaisquer outros elementos que venham obstruir a passagem. Para a prumada (figura 24) dessas tubulações são feitas caixas de compensado, como mostra a figura. Devido a enorme quantidade de cabos e barras de aço que compõe toda a armadura, algumas tubulações foram deslocadas de forma que não atrapalhasse a execução do projeto.

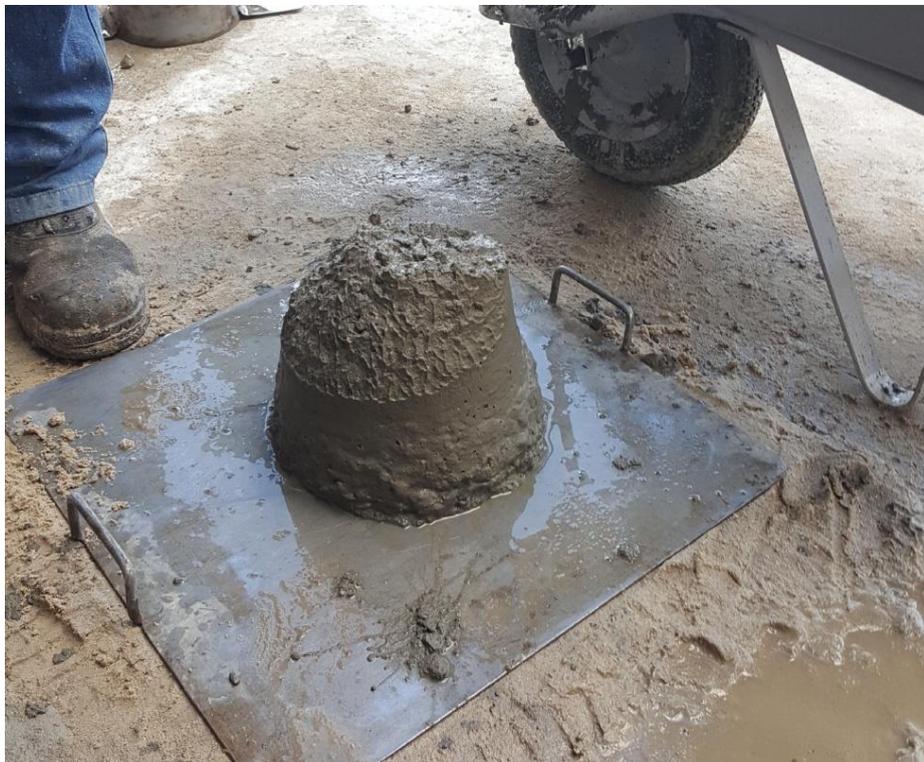
Figura 25 – Teste de abatimento (Slump test)

Usou-se um concreto com fck de 35 MPa que atingia de 22 a 25 MPa em 48 horas sendo que o previsto em projeto era pra atingir 25 MPa em 96 horas e slump test (figura 25), abatimento de cone, de 12 ± 2 cm. Para cada caminhão de concreto é retirado oito corpos de prova (figura 26) onde é feita a ruptura de dois corpos com 2 dias, dois corpos com 4 dias, dois corpos com 7 dias e dois corpos com 28 dias após a concretagem.

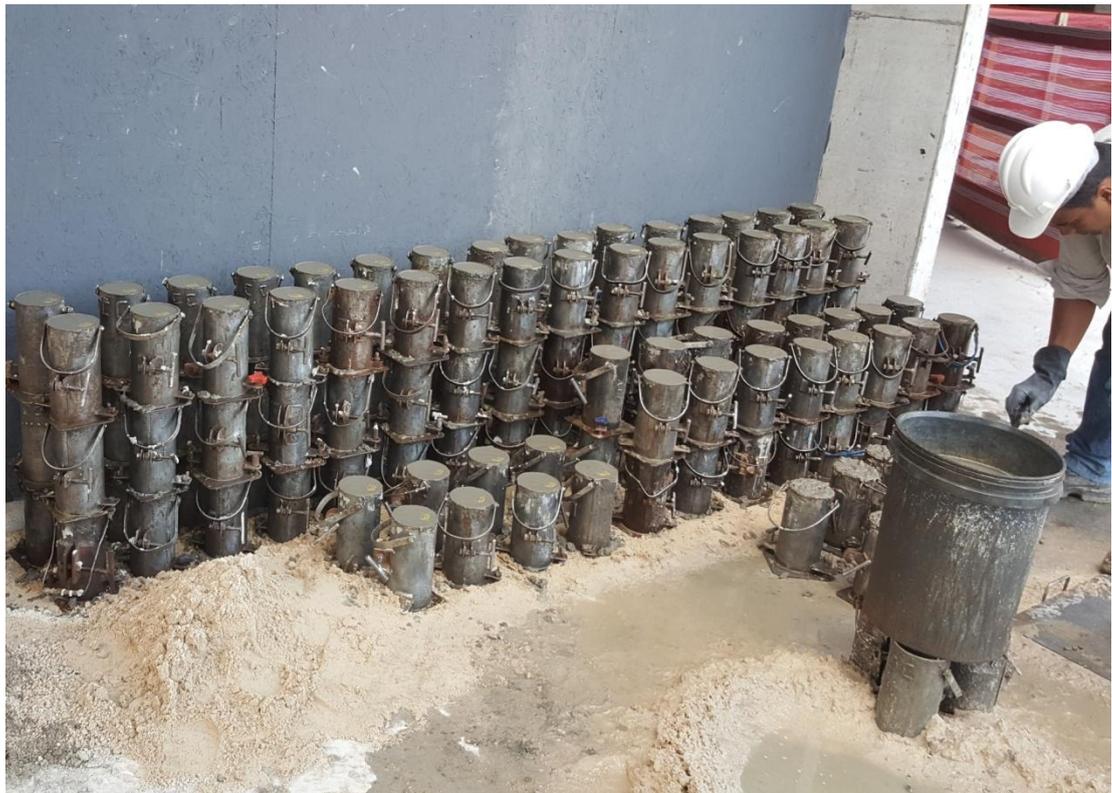
Figura 26 – Corpos de prova para ruptura

É feito um mapa onde é indicado cada caminhão de concreto arremessado na laje. Esse mapeamento serve para identificar caso algum concreto não atinja a resistência desejada em projeto. Caso isso aconteça, é enviado um relatório para a empresa responsável pelo projeto onde eles identificam se é necessário fazer um reforço na laje. Até o pavimento atingido durante esse estudo não houve nenhum caso onde o concreto não tenha atingido o desejado.

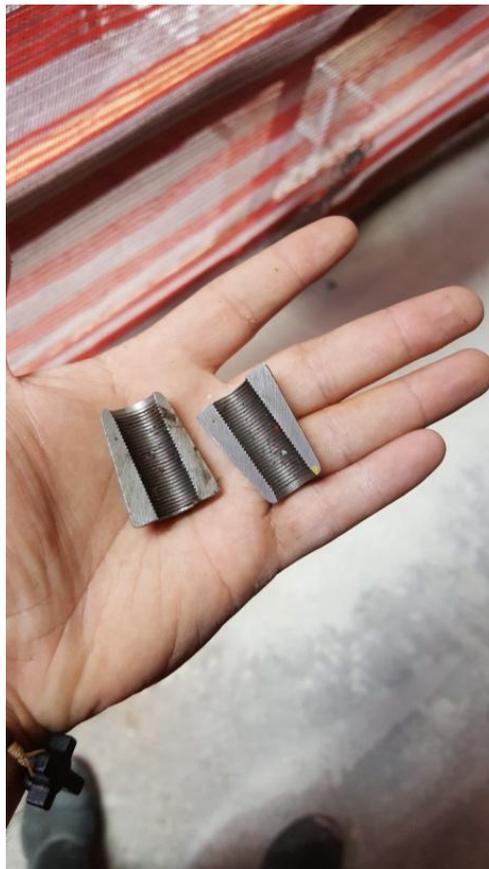
Figura 27 – Cunhas metálicas

Após a concretagem inicia-se o processo de protensão dos cabos. Para isso, a equipe responsável pela protensão retira os nichos plásticos das ancoragens ativas e faz a limpeza do ponto onde serão colocadas as cunhas metálicas. As cunhas metálicas (figura 27) possuem dentes que prendem os cabos garantindo que após a aplicação da força os cabos não retornem para a posição de origem. Após elas serem colocadas, é feito uma marcação no cabo onde será encaixado o macaco hidráulico. Essa marcação serve como referência para medir a distância que o cabo foi alongado.

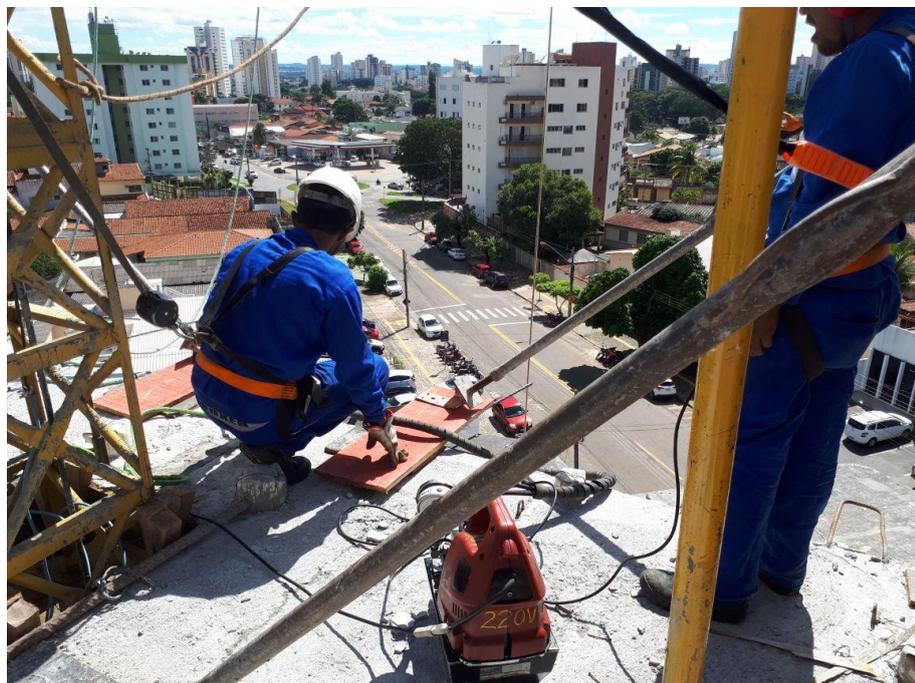
Figura 28 – Macaco hidráulico

Para que ocorra a protensão é necessário aguardar os resultados do rompimento dos corpos de prova. A resistência necessária para a protensão determinada em projeto equivale a 21 Mpa sendo então necessário aguardar até que seja atingido, seja no rompimento de 2, 4, 7 ou 28 dias. Após o resultado, o macaco hidráulico (figura 28) é encaixado no cabo e aplicado uma força de 15 toneladas em todos os cabos. Em cada um é anotado a medida de alongamento que varia de acordo com o comprimento de cada um.

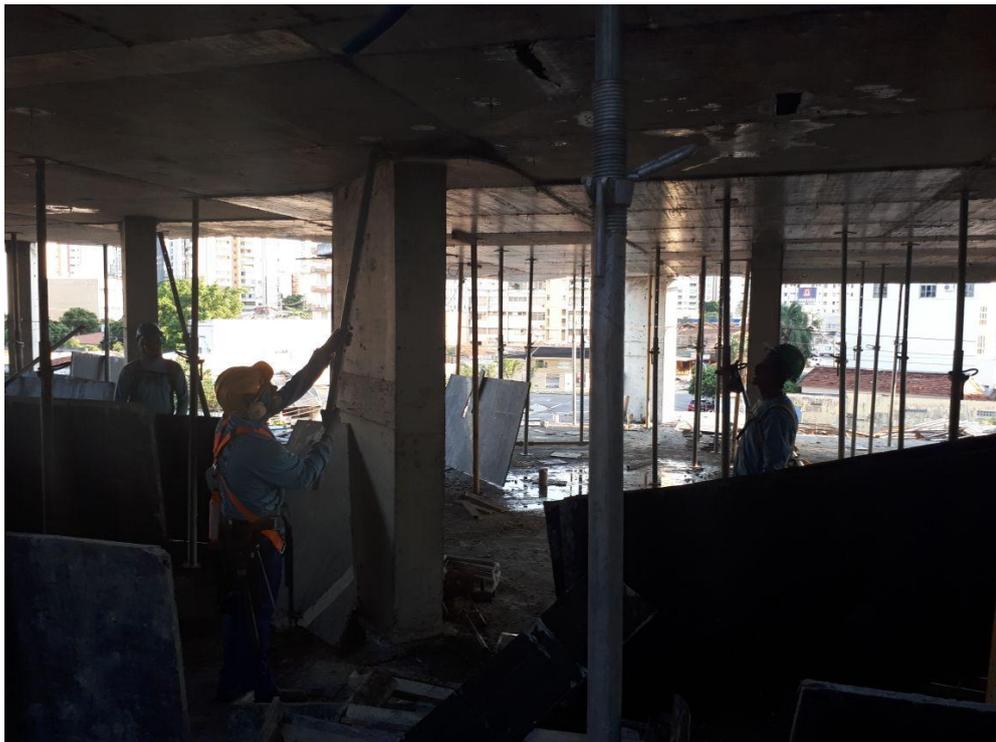
Figura 29 – Deslocamento das chapas compensadas

em 4 dias após a concretagem. Para isso os quadros tubulares são abaixados através das sapatas para a retirada do vigamento primário e secundário de um por um para então fazer o deslocamento das chapas compensadas (figura 29). Depois são colocados escorações 1 ou 2 para os procedimentos de segurança que serão apresentados a seguir.

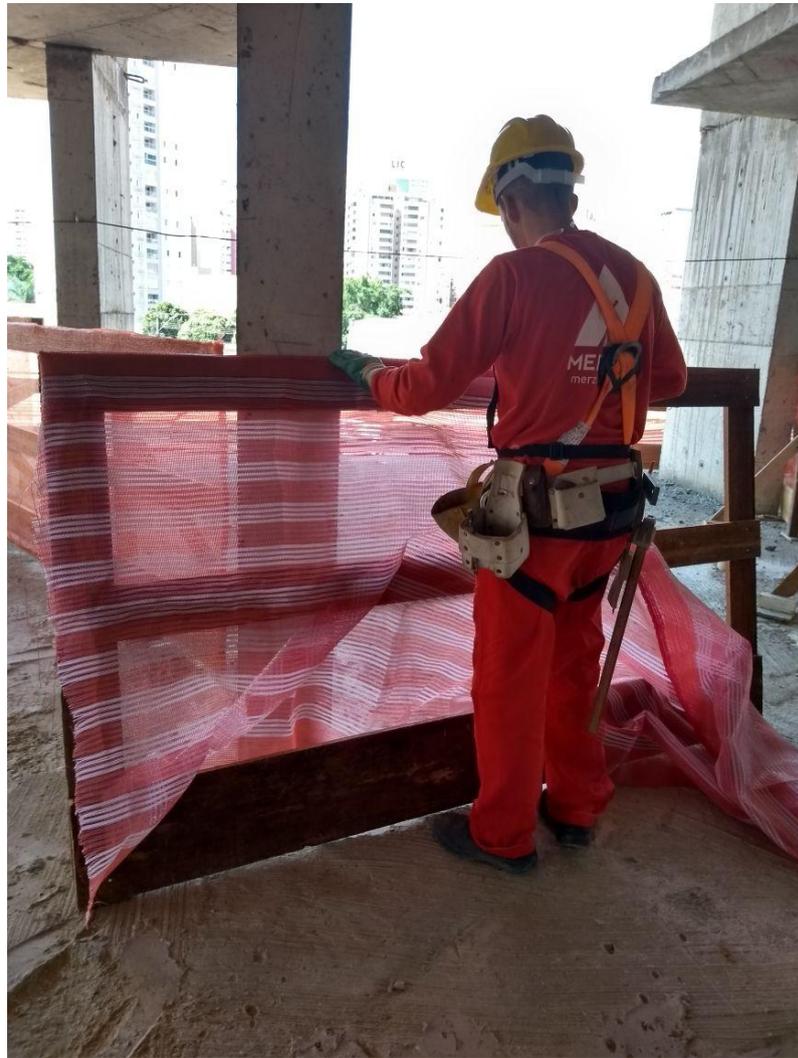
Figura 30 – Colocação de tela para proteção de periferia

Para a execução desse projeto foram adotados alguns procedimentos de segurança. De acordo com a evolução do empreendimento, os pavimentos tiveram as periferias fechadas com o uso de tela de proteção e peitoril de madeira (figura 30).

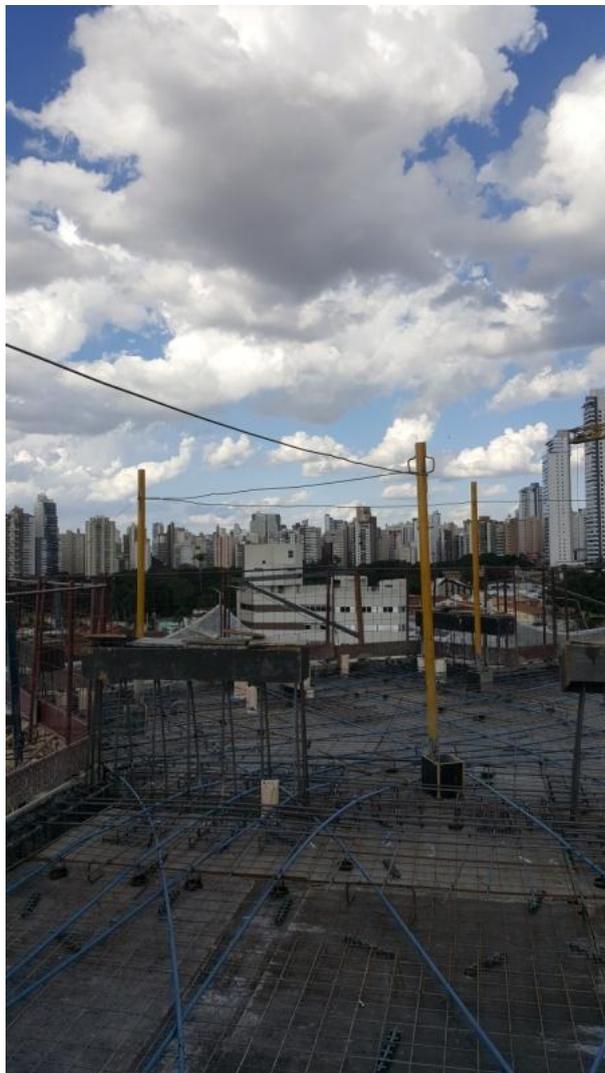
Figura 31 – Linha de vida

A partir do térreo, foram implantadas linhas de vida com cabo de aço presas em tubos metálicos (figura 31) para que os funcionários içassem os cintos de segurança para trabalhar próxima a periferia. Para a colocação desses tubos metálicos são colocadas caixas de chapa compensada em forma de prumada que são desformadas juntamente com as lajes. Os tubos possuem furos contínuos e são fixados com o uso de fios de aço.

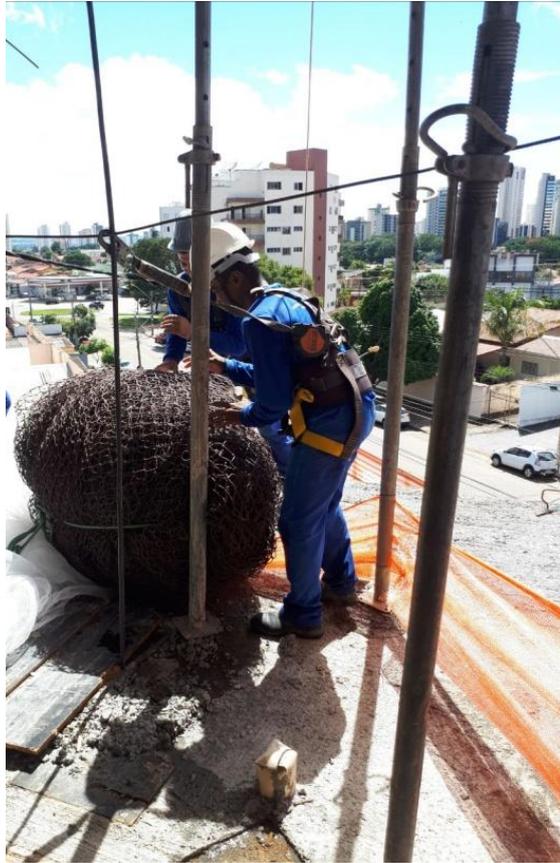
Figura 32 – Tela SLQA

Outro sistema de segurança adotado foi o uso de bandejão. O projeto exigia o uso de bandejão primário e secundário, porém até a etapa de construção atingida, foi utilizado apenas bandejão primário e telas SLQA (figura 32) que servem para capturar materiais que venham a cair da laje e substituem o uso do bandejão secundário. Assim que atingir o sétimo pavimento será implantado bandejão primário nesse pavimento e bandejão secundário no quarto pavimento de acordo com a NR 12.

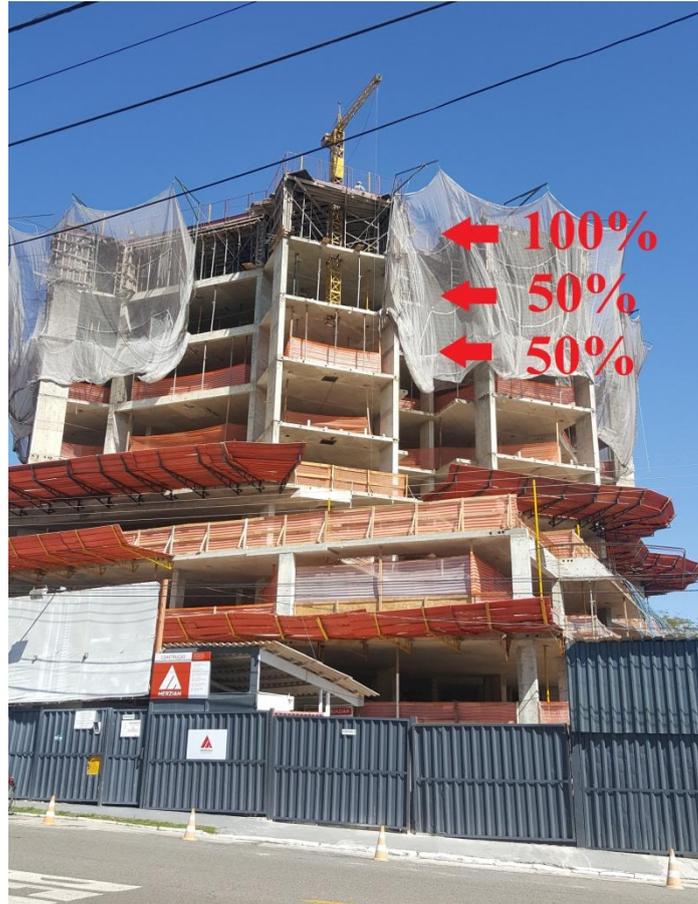
Figura 33 – Escoramento em 3 níveis

Outro fator de suma importância é a questão dos escoramentos de segurança. Segundo o projetista cada pavimento deveria ser concretado com 3 níveis de escoramento sendo o pavimento de nível 1, pavimento a ser concretado, com 100% de escoramento, o pavimento abaixo com 50% e o pavimento em terceiro nível com 25%. Por medida de segurança para a execução desse projeto foram utilizados 100% no primeiro nível 1 e 50% nos níveis 2 e 3 (figura 33). Após a protensão as escoras metálicas poderiam ser substituídas por escoras de madeira, porém não foi utilizado esse sistema. O reescoramento foi introduzido a medida que o escoramento era retirado evitando assim que a laje ficasse em algum momento sem escoras.
