Causa, Consequências e Soluções na Pavimentação Asfáltica da Cidade de Ceres

## I JORNADA INTERDISCIPLINAR DO CURSO DE ENGENHARIA CIVIL

### CAUSAS, CONSEQUÊNCIAS E SOLUÇÕES NA PAVIMENTAÇÃO ASFÁLTICA DA CIDADE DE CERES.

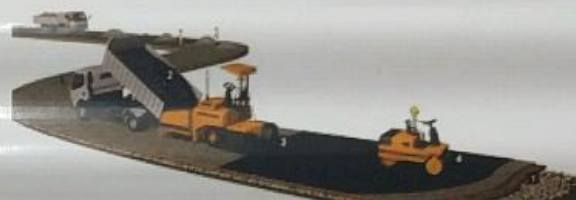
**Revestimento Asfáltico:** é o estrato de cerca de 5 centímetros que ficam em contato com os pneus dos veículos.

**Base:** Também feita de pedras um pouco menores e bem compactadas, tem de 10 a 22 cm de profundidade.

A pavimentação asfáltica é dividida em 4 (quatro) etapas: Revestimento asfáltico estrato de cerca de 5 centímetros, que ficam em contato com os pneus dos veículos. Base, feita de pedras menores e bem compactadas, com cerca de 10 a 22 cm de profundidade. A Sub-base gera sustentação à base. O Subleito trata-se do solo que passa por terraplanagem para receber o pavimento como é possível observar na figura 01.

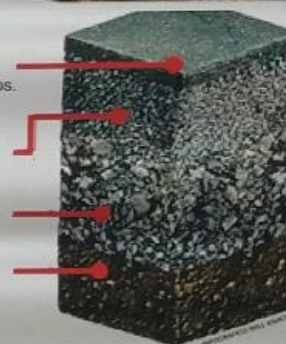
FIGURA 01: Etapas da pavimentação

**Sub-base:** Leva rochas um pouco maiores, que darão sustentação à base.

**Subleito:** é o solo que passa por terraplanagem para receber o pavimento.
