Avaliação dos Acessos Existentes no Prédio do Curso de Engenharia Civil no Centro
Universitário de Anápolis – Campus Ceres-GO

Avaliação dos acessos existentes no prédio do curso de Engenharia Civil no Centro Universitário de Anápolis - Campus Ceres-GO

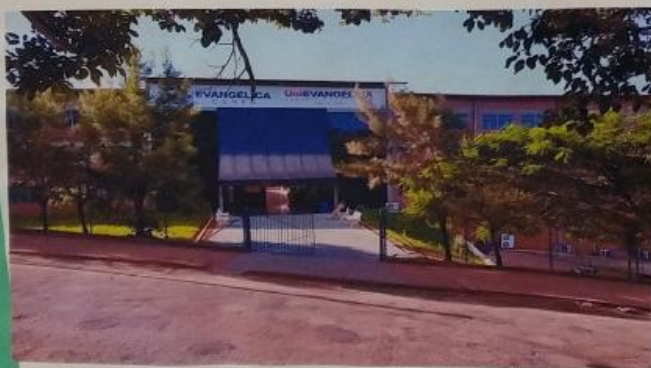
Não existe rota acessível entre o estacionamento e o prédio do curso de Engenharia Civil, apenas um pequeno lance de degraus que liga o estacionamento à entrada principal, sem corrimão, rampas de acesso.

A partir do primeiro piso, onde há o acesso ao prédio da engenharia civil, existem rampas e escadas com corrimãos em ambos os lados, sinalizados para deficientes visuais, conforme especifica a NBR 9050 de 2015.

As rampas possuem patamares e ligações com as escadas para que o acesso seja facilitado. Inexistem carpetes ou demasiadas faixas que possam oferecer trepidação para cadeirantes.

As larguras das portas estão no limite permitido, de 0,80 m de vão livre, e as maçanetas em altura também adequada.

Observa-se a necessidade do remanejamento do laboratório de física para mais acessível que contenha rampa de acesso e estrutura interna com espaçamento suficiente para receber um cadeirante.

Com um novo prédio a ser construído, o estacionamento terá de sofrer algumas alterações, devendo ser devidamente sinalizado com vagas para deficientes e que exista rampa de acesso entre este e a entrada principal.
