Nível de Acessibilidade e a Obrigatoriedade de Pavimentação de Calçados no Município de Ceres-GO

## II JORNADA INTERDISCIPLINAR DO CURSO DE ENGENHARIA CIVIL

### NÍVEL DE ACESSIBILIDADE E A OBRIGATORIEDADE DE PAVIMENTAÇÃO DE CALÇADAS NO MUNICÍPIO DE CERES-GO

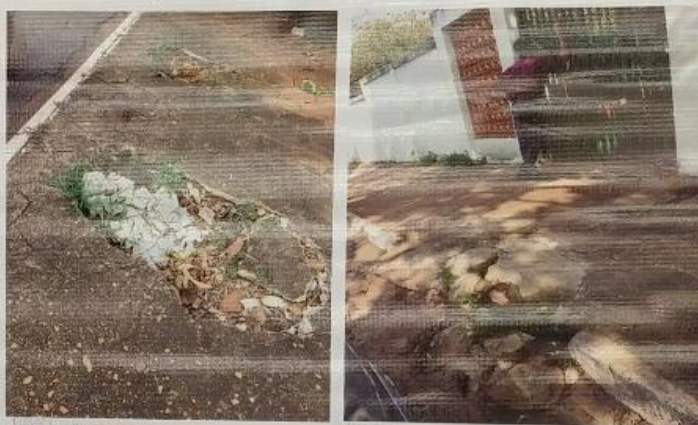
Foram encontrados diversos problemas arquitetônicos e de aperfeiçoamento referentes a NBR 9050 que tornam algumas áreas de difícil circulação ou até mesmo impedem o seu acesso. Observou-se que as calçadas de vias urbanas suportam o trânsito de pessoas, mas é muito comum apresentarem interrupções e desníveis dos mais variados, bem como imperfeições e obstruções físicas. Mesmo com a legislação vigente e as normas disponíveis, observam-se ainda espaços, públicos e privados, em que as necessidades de acessibilidade de grande parte da população não são adequadamente atendidas. Os deficientes físicos representam a parcela da população que mais encontram dificuldades de realizar completamente suas atividades. O artigo 5º da Constituição Federal estabelece o direito de ir e vir de todos os cidadãos brasileiros, ou seja, qualquer pessoa (inclusive com deficiência ou mobilidade reduzida).

A fiscalização em Ceres é escassa, os problemas de acessibilidades estão presentes em todas as ruas e avenidas da cidade onde calçadas não padronizadas servem de depósitos para entulhos.

Para que haja melhoria na urbanização das calçadas de Ceres faz-se necessária a participação da comunidade e das autoridades políticas do município.
