**ANÁLISE DE CAMPO SOBRE A SEGURANÇA DO TRABALHO NA**  
**CONSTRUÇÃO CIVIL EM UMA OBRA DE GRANDE PORTE**

**TRABALHO DE CONCLUSÃO DE CURSO SUBMETIDO AO CURSO DE  
ENGENHARIA CIVIL DA FACEG.**

O objetivo deste trabalho é analisar em campo a instauração dos protocolos e normas referente a segurança do trabalho em uma obra de grande porte de um supermercado em Goianésia/GO.

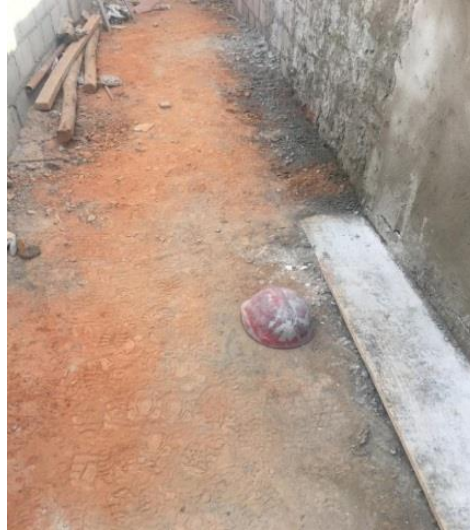
A empresa atuante não possui ficha de controle dos EPI's, portanto não possui um estoque de equipamentos em quantidade suficiente para atender todos os funcionários. Os equipamentos de uso individual que se encontram dentro da empresa são muitas vezes descartados de forma incorreta e sem um mínimo nível de higiene conforme pode ser observado na Figura 4, muitas vezes por falta de orientação aos funcionários.

**Figura 4** - Falta de cuidado com os EPI's.

Quanto aos deveres da empresa, ela deve fornecer todos os equipamentos de proteção individual e exigir o uso, de acordo com os riscos das atividades elaboradas pelos funcionários, entretanto isto não foi observado no local, conforme foi registrado no *checklist* da Tabela 1. Treinar os colaboradores para o uso correto dos equipamentos. Promover o armazenamento de todos os itens de segurança. Manter sobre controle a higienização dos equipamentos periodicamente e a substituição do equipamento em caso de dano.

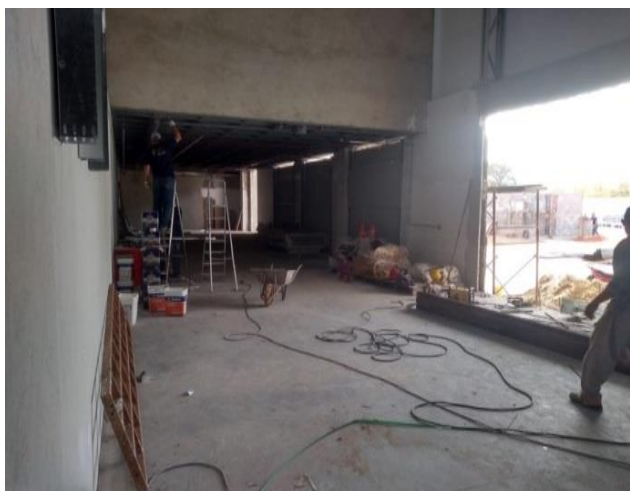
O empregador da obra de grande porte fiscalizada não apresentou nenhum tipo de equipamento para sinalização e isolamento de áreas de risco na construção, logo, os funcionários estavam constantemente expostos a riscos de acidentes. Como pode ser visto na Figura 5 a desorganização do local de trabalho, possuindo ferramentas, fios e equipamentos espalhados por toda obra, sem nenhuma placa de sinalização a área de risco desse ambiente.

**Figura 5** - Falta de sinalização na área de risco elétrico.

De acordo com a NR-26 a sinalização tem por função alertar o trabalhador sobre a existência de perigo, por isso a sinalização deve ser posicionada onde as pessoas possam visualizar sem a necessidade de uma boa iluminação e de fácil identificação. A sinalização pode ser feita de diversas formas, as mais utilizadas são as placas com formas e cores características, contendo um sinal luminoso, um sinal acústico, ou através da comunicação verbal ou gestual. As placas de segurança devem conter contornos fortes para atrair a atenção dos trabalhadores, ser simples e de fácil entendimento e não possuir duplo sentido. Todas as medidas de sinalização da obra foram observadas e avaliadas conforme é apresentado na Tabela 2.

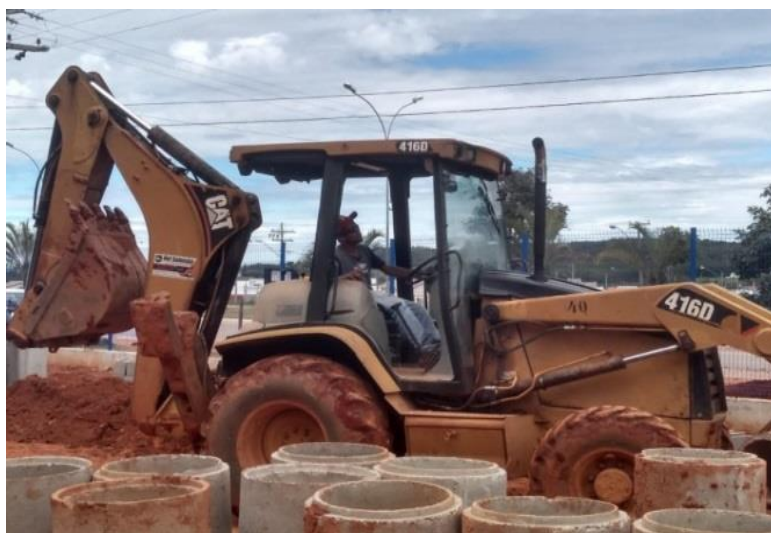
No acompanhamento da obra fiscalizada foi evidente observar que os funcionários não possuíam um treinamento adequado para realizarem determinadas funções, aumentando a propabilidade de acidentes causados por falta de treinamento. Outro fator observado foi que os operadores não utilizavam todos os equipamentos essenciais de proteção individual, como pode ser visto na Figura 6, onde o operador se encontra manuseando um máquina sem a utilização do capacete, da máscara e das luvas.

**Figura 6** – Funcionário sem treinamento manuseando máquinas.

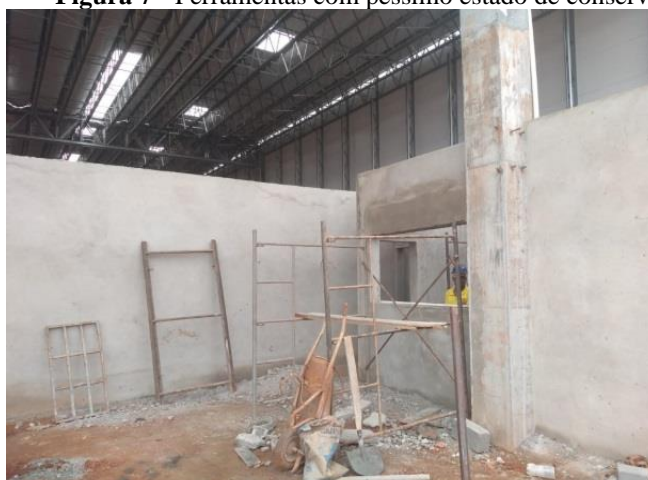
De acordo com a Figura 7 é possível observar algumas ferramentas de trabalho que não se encontram em local apropriado, é possível observar certas ferramentas em péssimo estado de conservação, pois a limpeza e a manutenção das mesmas não são feitas periodicamente, infringindo assim todos os conceitos que a norma prescreve.

**Figura 7 - Ferramentas com péssimo estado de conservação.**

As ferramentas manuais, enxadas, pás, alicates, chave de fenda, betoneiras e carinhos de pedreiros, são tudo aquilo que necessita de um esforço humano para desempenhar sua função, são utilizadas frequentemente na construção civil com grande importância no canteiro de obra, pois sem elas é praticamente impossível realizar determinadas funções. Essas ferramentas auxiliam bastante os talhadores a exercerem suas atividades, mas também proporcionam riscos a sua integridade, pois elas são responsáveis por um grande número de acidentes de trabalho (RODRIGUES, 2013). Conforme é observado na Tabela 4 as ferramentas utilizadas não estavam com sua integralidade em dia.

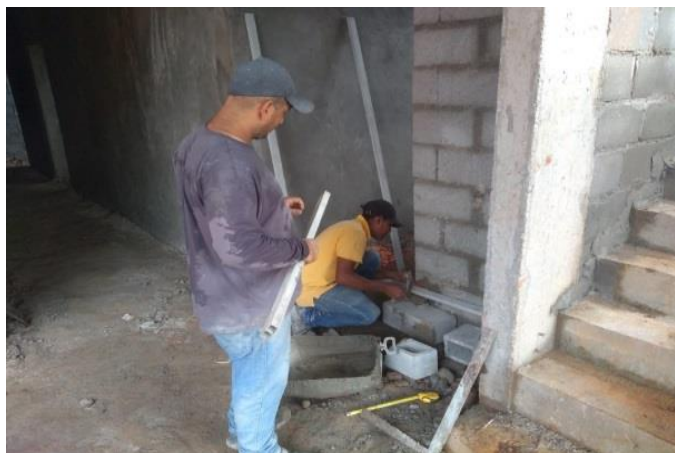
A empresa responsável por executar a obra não faz uso de uniforme conforme mostrado na Figura 8, onde fica evidente os funcionários usando suas próprias roupas para executarem suas funções.

**Figura 8** – Falta de uso de uniformes.

O uso de uniformes no local de trabalho é muito importante tanto para o contratante quanto para o contratado, demonstra uma padronização entre todos os funcionários, contribuindo para a organização e identificação dentro da empresa. Uma das vantagens do funcionário ao utilizar o uniforme é um menor gasto com roupas e com o tempo de se arrumar. Além disso, um trabalhador devidamente uniformizado segue com um padrão de higiene e segurança.

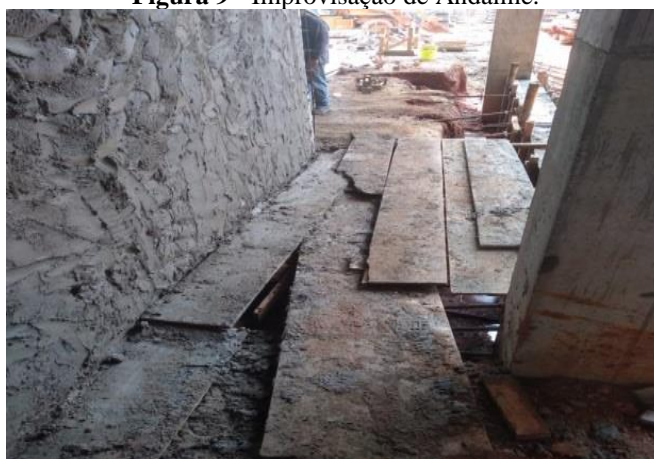
A obra analisada possuía muitas irregularidades quanto aos pisos e locais de locomoção. É possível observar na Figura 9 a improvisação de um “andaime” feito de madeira em estado de precariedade, com vários buracos e sem nenhum tipo de sinalização, sendo um grande risco as pessoas que ali se locomovem.

**Figura 9 - Improvisação de Andaime.**

De acordo com a NR-8 os pisos nos locais de trabalho não devem conter saliências, buracos, depressões que possa prejudicar a locomoção das pessoas e dos materiais. A abertura em pisos e paredes devem ser bem sinalizadas e protegidas para não ocorrer nenhum tipo de imprevisto no canteiro de obra, tal constatação não foi cumprida na obra analisada (Tabela 6).

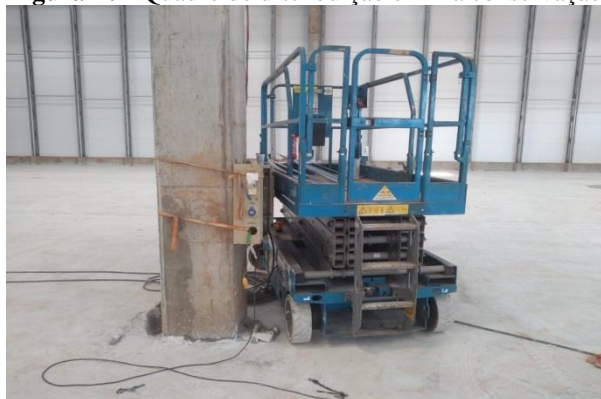
De acordo com a Figura 10 é possível observar um quadro de distribuição em mal estado de conservação, proporcionando um alto risco a funcionários, também é notável observar na figura que não há nenhuma sinalização identificando a área de risco ou a voltagem presente no local.

**Figura 10** - Quadro de distribuição em má conservação.

A eletricidade sempre esteve presente em canteiros de obras, pois ela é fundamental para execução de inúmeras atividades. É um elemento que auxilia muito no trabalho, porém gera muitas causas de acidentes, até mesmo fatais por ser extremamente perigoso. Baseado nesses fatores foi criado a NR-10 para cuidar da proteção dos funcionários que utilizam a energia elétrica em suas atividades.
