Faculdade Evangélica de Goianésia – FACEG
Curso de Engenharia Civil

RESISTÊNCIA DO CONCRETO ARMADO COM BASE NA NBR 7585/2015:
ESTUDO DE CASO

Goianésia - GO
2024

RESISTÊNCIA DO CONCRETO ARMADO COM BASE NA NBR 7585/2015 ESTUDO DE CASO

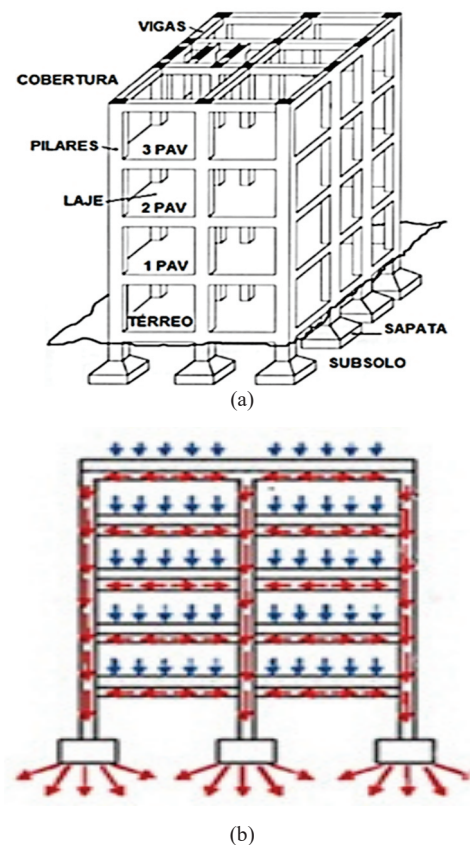
A Figura 1, apresenta a distribuição de carga em uma estrutura de um prédio de três pavimentos mais térreo, composta por subsolo, sapatas, lajes, pilares, coberturas e vigas. A Figura 1(b) é um complemento da Figura 2(a), onde mostra de forma frontal que possui demandas de cargas, que na parte que está em azul está sofrendo cargas na parte da laje, sendo distribuídas para a parte das vigas onde tem como objetivo chegar a carga até os pilares mais próximos que estão em vermelho, as setas vermelhas indicam que estão levando as cargas para os pilares, onde os pilares estarão recebendo as cargas e a transmitindo para a fundação, onde a fundação terá como objetivo distribuir a carga que foi recebida ao solo.

Figura 1: Fluxo de cargas de uma estrutura de concreto armado: (a) estrutura real; (b) esquema de transferência de cargas desde as lajes até a fundação.

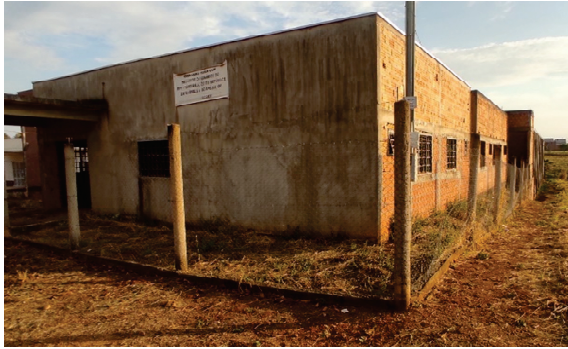
Figura 3: Futura sede da Associação Goianiense de Deficientes Físicos (AGODEF)

O local escolhido é uma obra de porte médio, conforme apresentado na Figura 3.

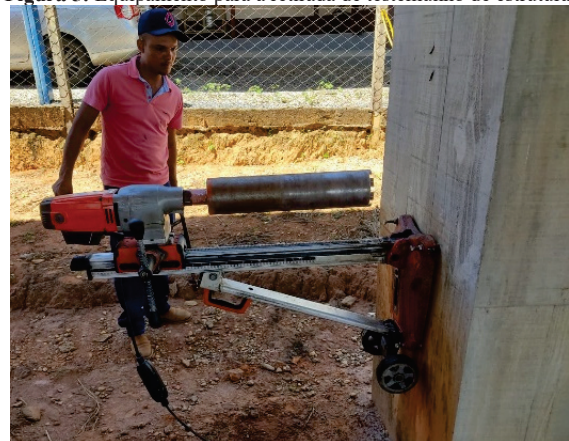
Para realização da extração dos testemunhos cilíndricos, foi usada uma extratora acompanhada de cálice e coroa diamantada ou material abrasivo, desde que possibilite realizar o corte sem provocar excessivamente a estrutura. O equipamento deve conter uma refrigeração, a base de água, de forma a evitar vibrações no local do corte

Figura 5: Equipamento para a retirada de testemunho de estrutural

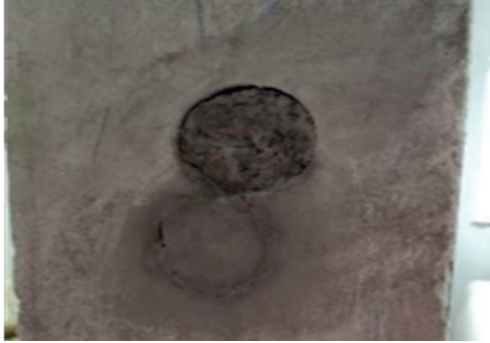
A extração não poderá prejudicar o desempenho estrutural e a durabilidade da construção. A reconstituição do local da extração deve ser no mínimo restabelecer as condições iniciais da estrutura, deverá preencher com concreto compatível com o especificado elemento

estrutural e devem ser tomados os cuidados necessários para que o procedimento tenha êxito, conforme a Figura 6.

Figura 6: Reconstrução do local das amostras retiradas.
