Estudante:
Lucas N. B. de Araújo
Orientador:
Maryana de Souza Pinto

Patrimônio

Tradição e Memória

Intervenção e Reabilitação do Patrimônio Arquitetônico
do Centro Histórico de Jaraguá-GO

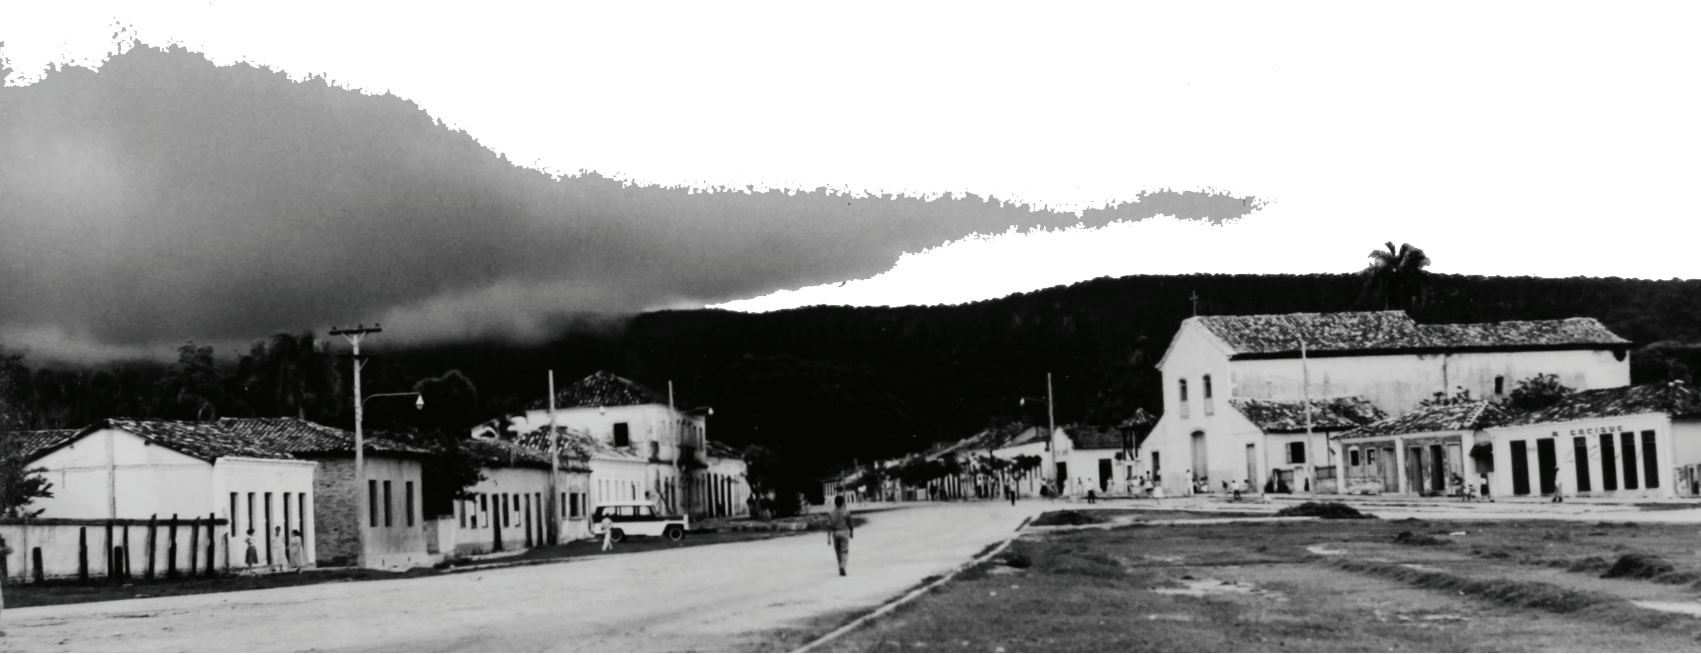
[f.1] Vista Geral do Largo da Matriz no ano de 1959, vendo-se à esquerda o Solar dos Felix de Souza e à direita a Igreja de N. S. da Conceição.

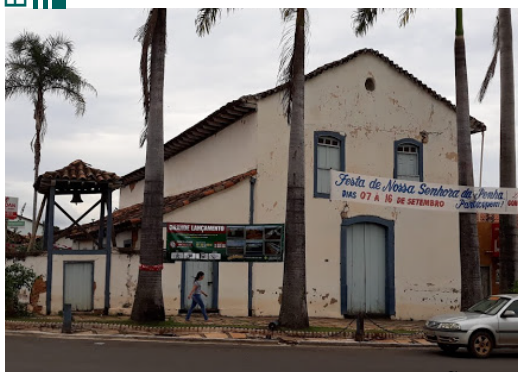
IGREJA DE N. SRA. DA CONCEIÇÃO

Construída em 1828, por iniciativa particular do tenente/coronel Antônio de Souza Félix. O edifício tombado pelo estado no ano de 1998 pelo (dec. nº 4.943 de 31/08/1998), apresenta as características coloniais possui telhado de duas águas escalonado com estrutura de madeira, telhas do tipo capa e bica, guarda-pó de tábuas de madeira e cachorros recortados. Construído em alvenaria de adobe na sacristia e alvenaria de pedra no corpo principal do edifício (nave central), possui campanário em madeira externo ao edifício (torre sineira) com um sino.

virtude da demolição da Igreja Nossa Senhora da Penha foi vendida e hoje no local encontramos um comércio. Hoje apresenta duas funções: a de realizar adoração no período da quaresma e a de museu. Restaurada no fim do século passado (o término dos trabalhos de restauro se deu no ano de 2000), apresenta no que antes era o depósito, e na sacristia (lateral) o Museu sacro. Por advento do museu foi construído ao fundo dos túmulos um banheiro público, que segue os mesmos padrões construtivos da igreja. Como ela foi restaurada no final do século XX, e já se passaram 20 anos, ela necessita de outro restauro para reparos imediatos contra cupins e infiltrações.

Devido a essa problemática, a intensão de projeto será uma reforma completa da igreja, o restauro dos elementos artísticos e a recuperação da antiga sacristia lateral em um método totalmente contemporâneo, assim diferenciando o antigo do novo. Para os anexos, que foram divididos em três volumes, houve a necessidade de desapropriação do terreno lateral e do terreno de fundo.

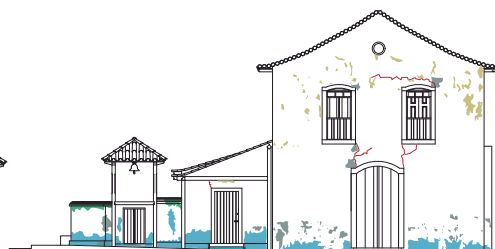
IGREJA DE NOSSA SENHORA DA CONCEIÇÃO

Danos

● Umidade Ascendente	● Soltura de Reboco
● Umidade Descendente	└ Trinca
● Descascamento de Pintura

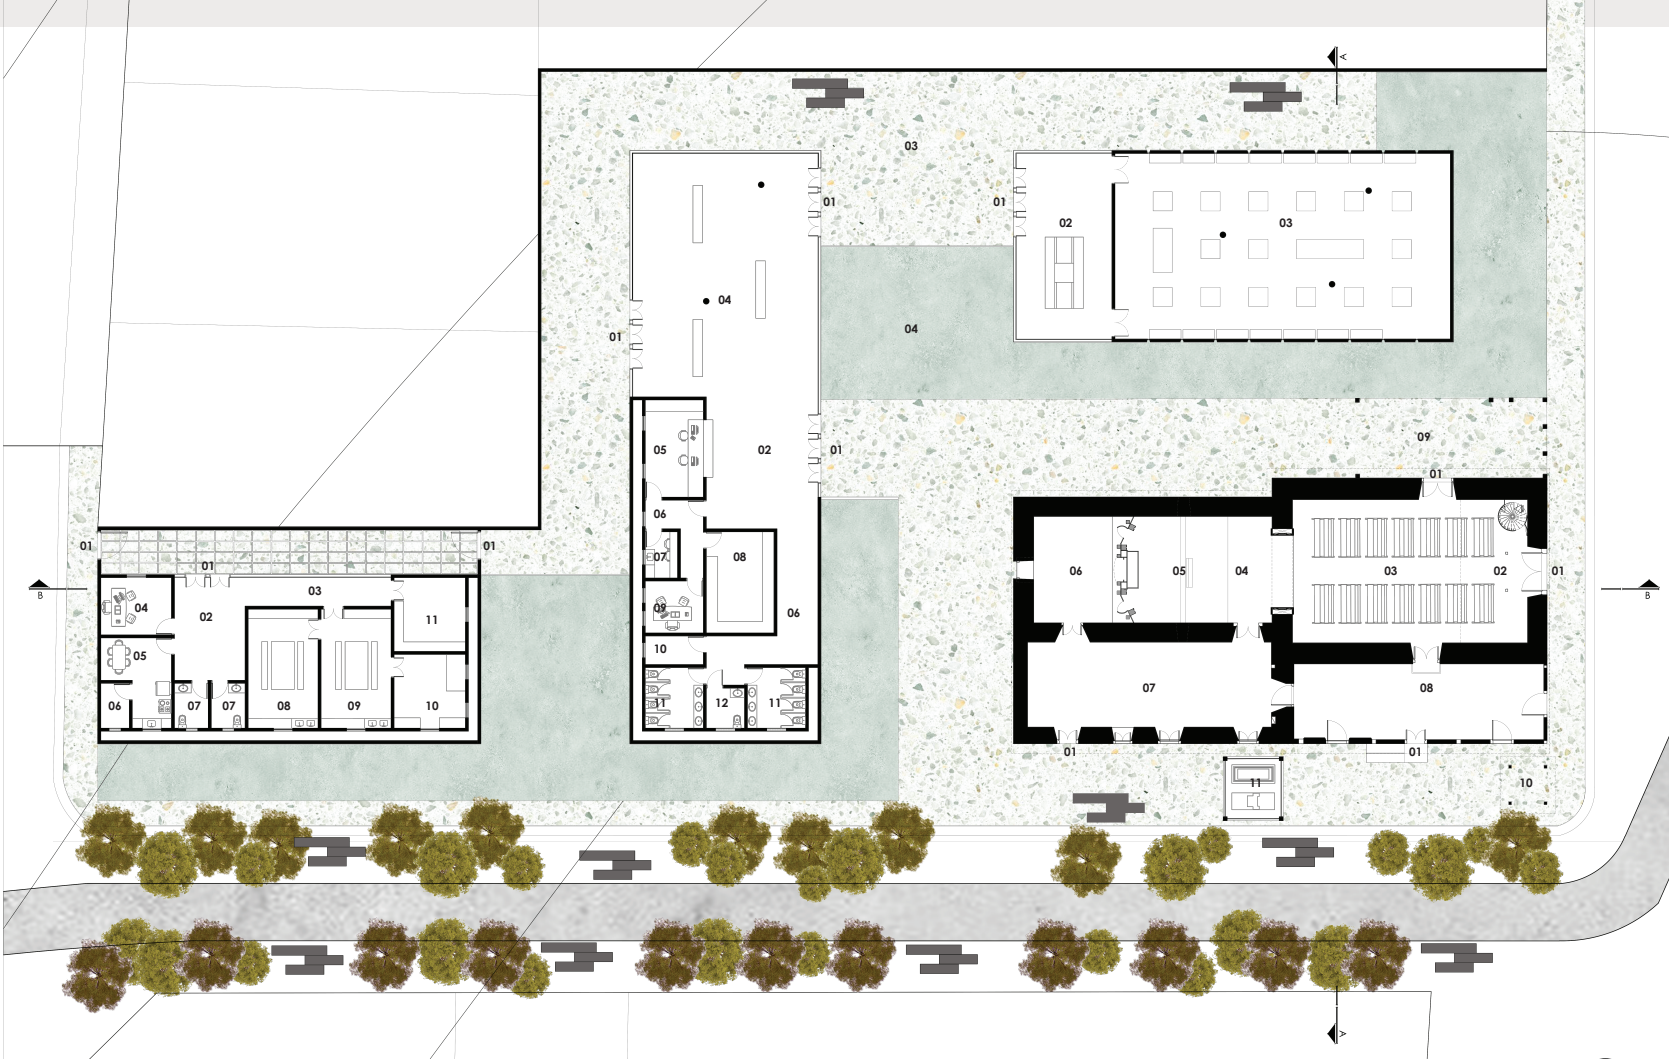
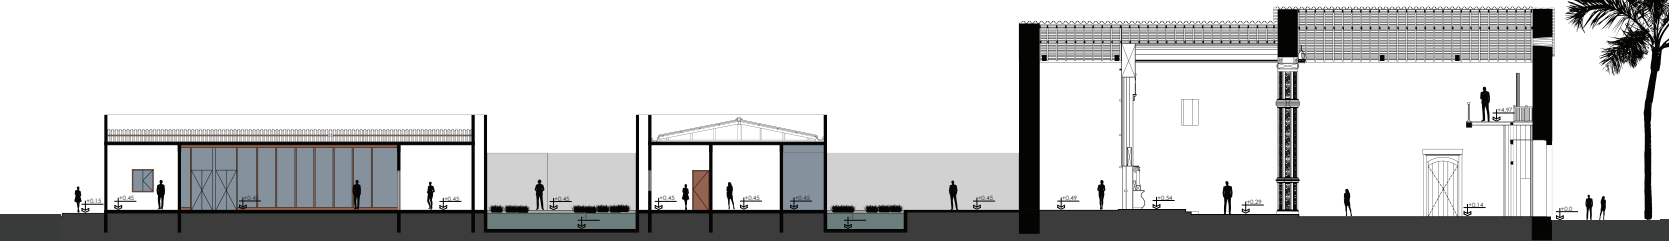
IGREJA

- 01 ACESSO
- 02 GALILÉ
- 03 NAVE
- 04 PRESBITÉRIO
- 05 ALTAR
- 06 RETÁBULO
- 07 SACRISTIA
- 08 CAPELA
- 09 ESTRUTURA DA CAPELA RECUPERADA
- 10 CAMPANÁRIO
- 11 TÚMULOS

MUSEU SACRO

- 01 ACESSO
- 02 HALL DE ENTRADA
- 03 EXPOSIÇÃO PERMANENTE
- 04 SALÃO
- 05 RECEPÇÃO
- 03 SALÃO
- 05 RECEPÇÃO
- 06 CIRCULAÇÃO
- 07 COPA
- 08 RESERVA TÉCNICA
- 09 DIREÇÃO
- 10 D.M.L
- 11 BANHEIROS
- 12 P.N.E

ATELIÊ

- 01 ACESSO
- 02 HALL
- 03 CIRCULAÇÃO
- 04 DIREÇÃO
- 05 COPA
- 06 D.M.L
- 07 BANHEIROS
- 08 ATELÊ PINTURA
- 09 ATELÊ ESCULTURA
- 10 ATELÊ CONSERVAÇÃO
- 11 RESERVA TÉCNICA

DEMOLIR CONSERVAR CONSTRUIR
