DEGRADAÇÃO DO ASFALTO CAUSADO POR DRENAGEM URBANA INEFICIENTE

Resumo

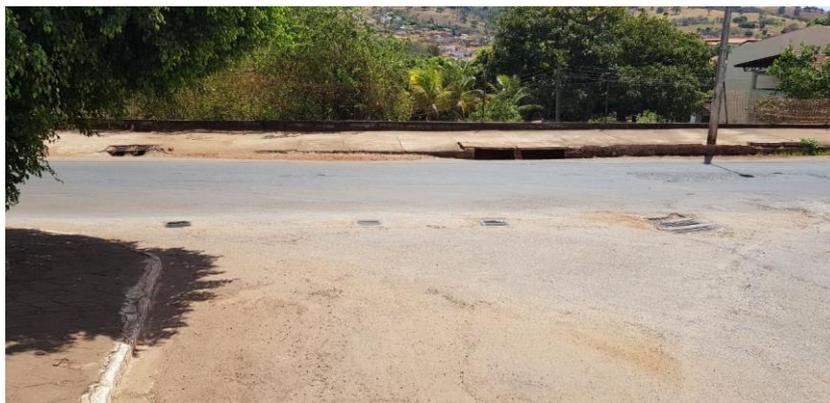
Imagem 1: Foto mostrando imperfeições do asfalto no cruzamento em questão.

De acordo com o que foi levantado no local à erosão e degradação do asfalto é severamente ampliada devido à velocidade em que o fluxo proveniente do aluvião da Rua 28 encontra a pista superior da Avenida Brasil. Isso ocorre devido a declividade mudança de plano e angulação das pista no cruzamento em questão. O sistema de drenagem superficial que se encontra hoje instalado no local é ineficiente e insuficiente para dar destino a todo este fluxo.

Para canalizar o fluxo de águas pluviais, foi proposto o uso de **Sarjetas Triangulares de Concreto** (Dispositivos de Drenagem DNIT Pag. 23) que serão dimensionadas a partir de levantamento dos parâmetros necessários da via. Além disso, é necessário dar destino a essa água usando **Transposições de Segmento de Sarjeta** (Dispositivos de Drenagem DNIT Pag. 28 e 29) cobertas com blocos de concreto permeável para fazer a travessia da via e ligação entre as canaletas e a rede de captação de águas pluviais.

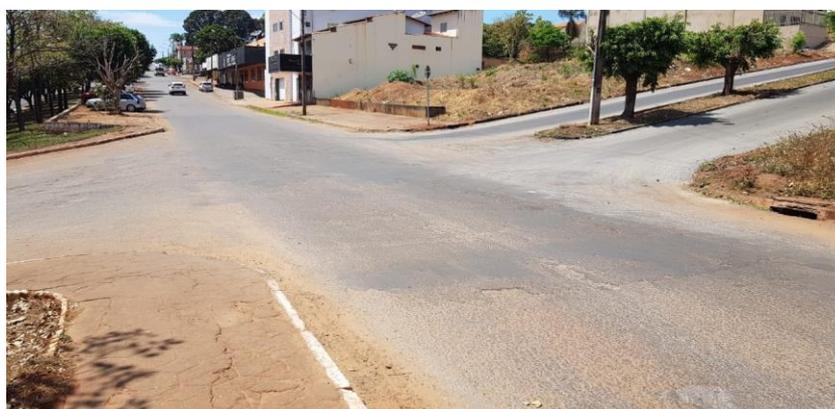
Imagem 2: Foto mostrando imperfeições do asfalto no cruzamento em questão.

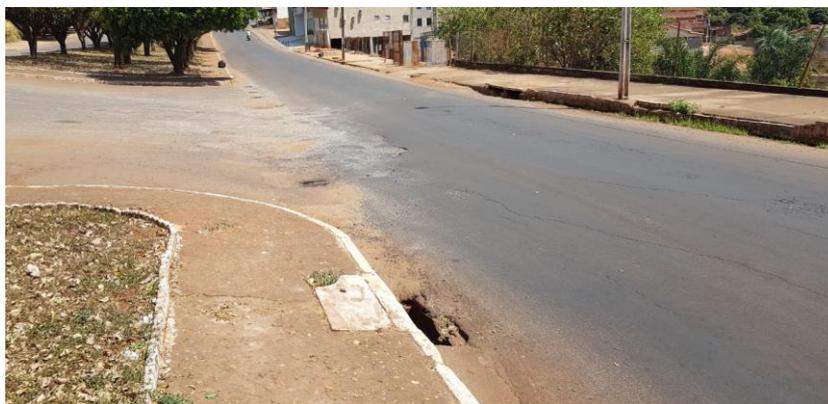
Imagem 3: Foto mostrando imperfeições do asfalto no cruzamento em questão.
