**SISTEMA DE PREVENÇÃO E COMBATE A INCÊNDIO –
ESTUDO DE CASO NA SECRETARIA DE OBRAS DE
ANÁPOLIS**

**TRABALHO DE CONCLUSÃO DE CURSO SUBMETIDO AO
CURSO DE ENGENHARIA CIVIL DA UNIEVANGÉLICA**

7.1 VISTÓRIA SISTEMA DE PREVENÇÃO E COMBATE A INCÊNCIO

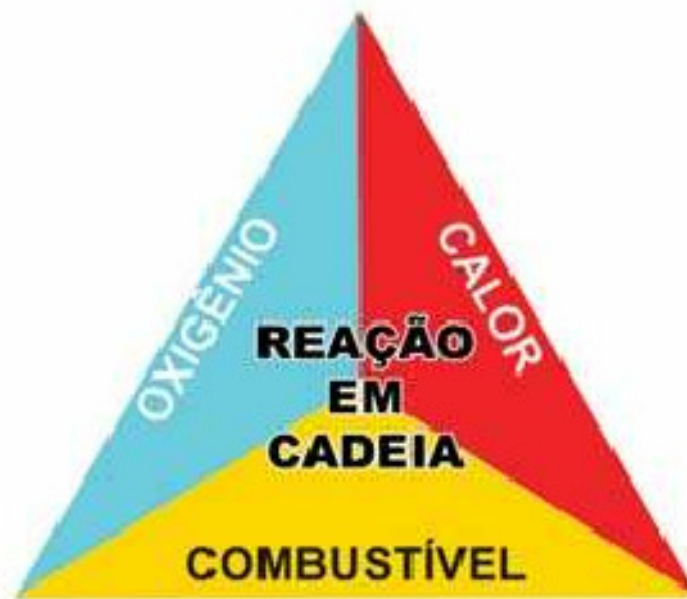
FIGURA 1: TRIÂNGULO DO FOGO.

A constituição do fogo tem como concretização de uma reação química, onde a mesma é denominada como combustão, que tem como efeito a dispersão de calor e luminosidade. A reação química denominada como combustão necessita da união simultânea de três elementos, nas adequadas proporções: onde os mesmos são o combustível, o calor e o comburente (Oxigênio presente no ar), como mostra a figura 1 “Triângulo do fogo”.

-Combustível: É toda substância líquida, sólida ou gasosa que no momento que atinge uma temperatura de ignição, combinada quimicamente com outra substância, libera calor e luminosidade. O combustível alimenta o fogo e serve como propagador do mesmo.

-Comburente: O oxigênio é um comburente, onde o mesmo está presente na atmosfera. Ele é o elemento que intensifica a chama que dá a vida ao fogo.

-Calor: É um elemento que dá início ao fogo, pode se obter o mesmo em inúmeras ocasiões, como: queda de meteoros, curto circuitos e raios.

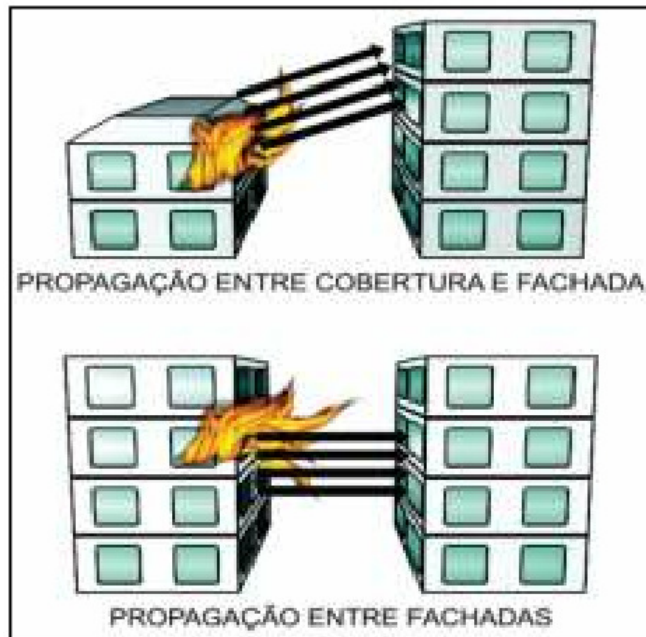
FIGURA 6: ISOLAMENTO POR DISTÂNCIA DE AFASTAMENTO.

Segundo NT-02 (2014) existe duas maneiras de realizar o isolamento de uma edificação em relação a outra, sendo elas: através de distanciamento entre as fachadas das edificações ou por meio de barreiras estanques no caso de serem edificações contíguas, como mostra nas figuras 6 e 7.

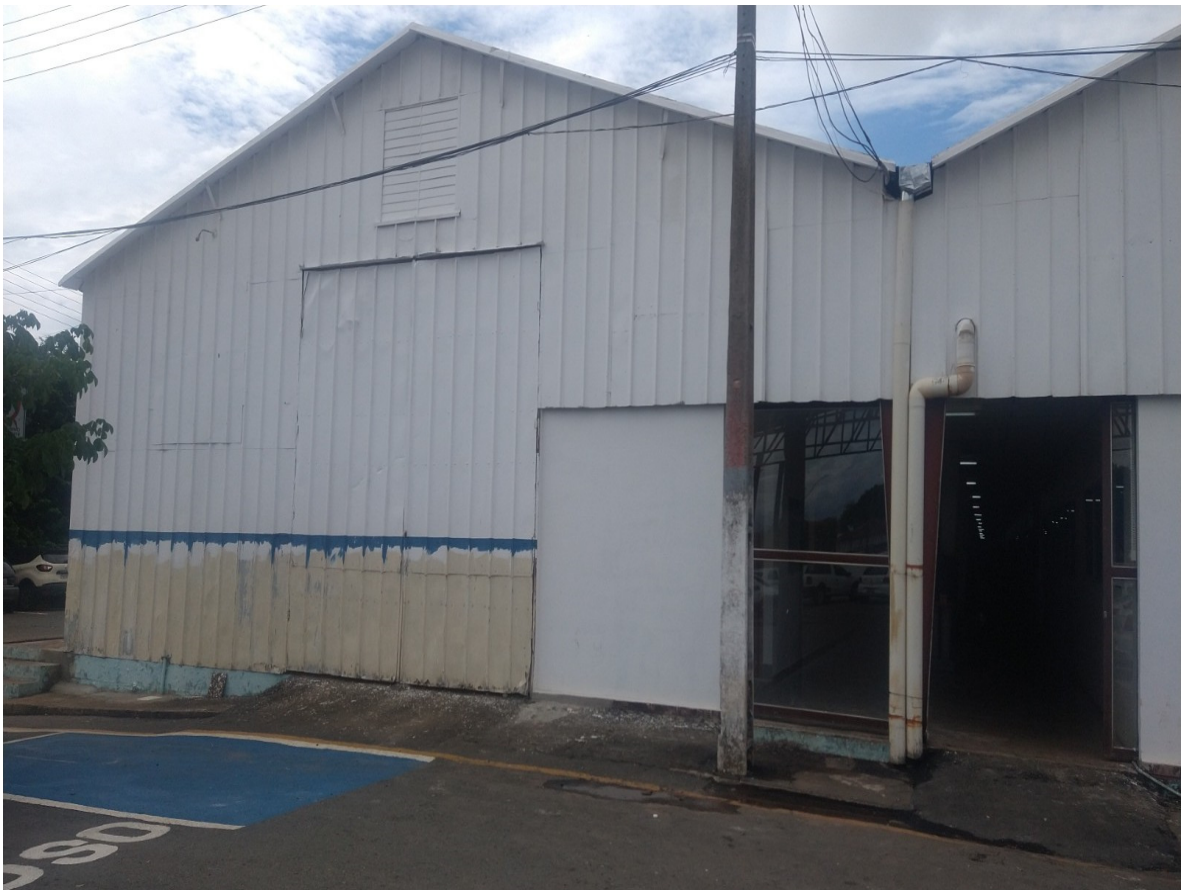
FIGURA 8: SECRETARIA DE OBRAS DE ANÁPOLIS

No dia 19 de outubro de 2021 foi realizado uma visita na Secretária de Obras de Anápolis, situada na Avenida Presidente Vargas, a visita teve como objetivo realizar uma pequena inspeção do Sistema de Combate e Prevenção de Incêndio (SPCI) existente no local, com intuito de concluir se o ambiente atende os requisitos minimos exigidos pelo Corpo de Bombeiro Milita de Goias, levando em consideração intens existentes nas Normas Técnicas (NT's).

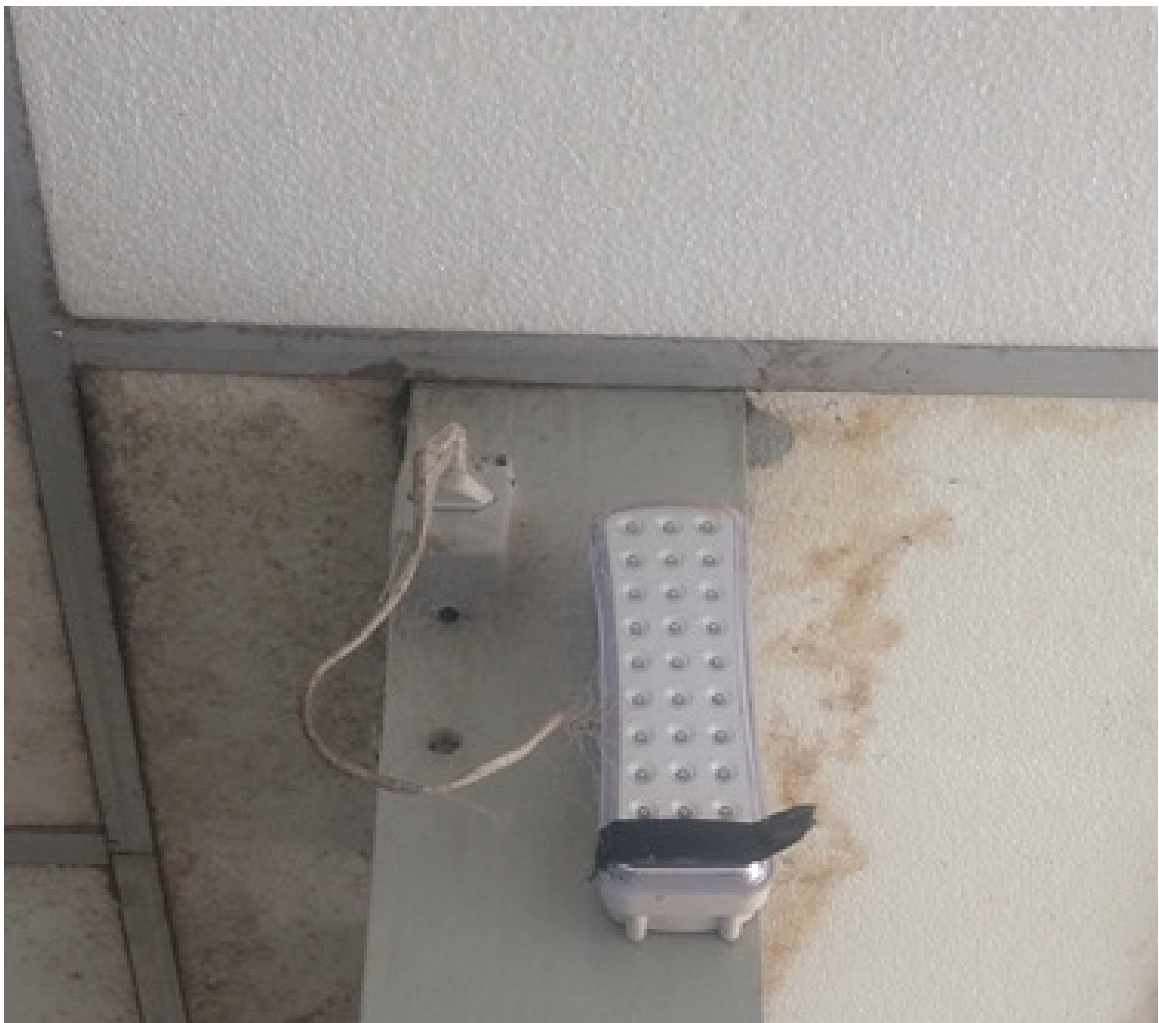
FIGURA 9: LUMINÁRIA DE EMERGÊNCIA SECRETARIA DE OBRAS DE ANÁPOLIS

Segundo NT-18 (2014) “O ponto de iluminação de emergência deve-se garantir

um nível mínimo de iluminamento de 3 lux em locais planos (corredores, halls, áreas de refúgio) e 5 lux em locais com desnível (escadas ou passagens com obstáculos)”. Não foi possível a realização do teste de quantidade de lux, devido a questões internas do ambiente, e devido as luminárias não possuírem circuito elétrico independente.

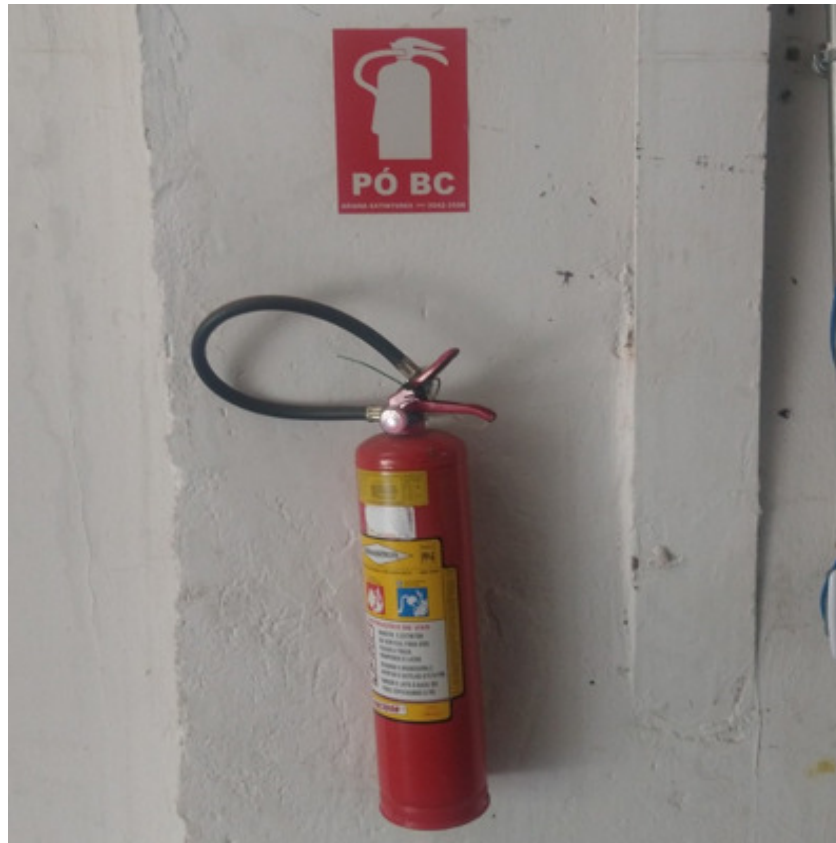
FIGURA 10: EXTINTORES DE INCÊNDIO SECRETARIA DE OBRAS DE ANÁPOLIS

Segundo NT-21 (2014) “Deve ser instalado pelo menos um extintor de incêndio a não mais de 5 m da entrada principal da edificação e das escadas nos demais pavimentos”. O ambiente apresentou uma alta quantidade de extintores distribuidos no perímetro, sendo que todos os extintores que foram encontrados são tipo BC, onde os mesmos são apropriados para ambiente de líquidos inflamáveis e areá de alto indice de equipamentos elétricos (Computadores). Foi verificado que o ambiente possuía uma área segregada para a guarda de documentação guardadas em caixas de papelão, não foi possível realizar o acesso no ambietne, mas foi reparado que o mesmo não possuía extintores tipo A (apropriados para ambiente com alto indice de papel, papelão, madeira e afins).

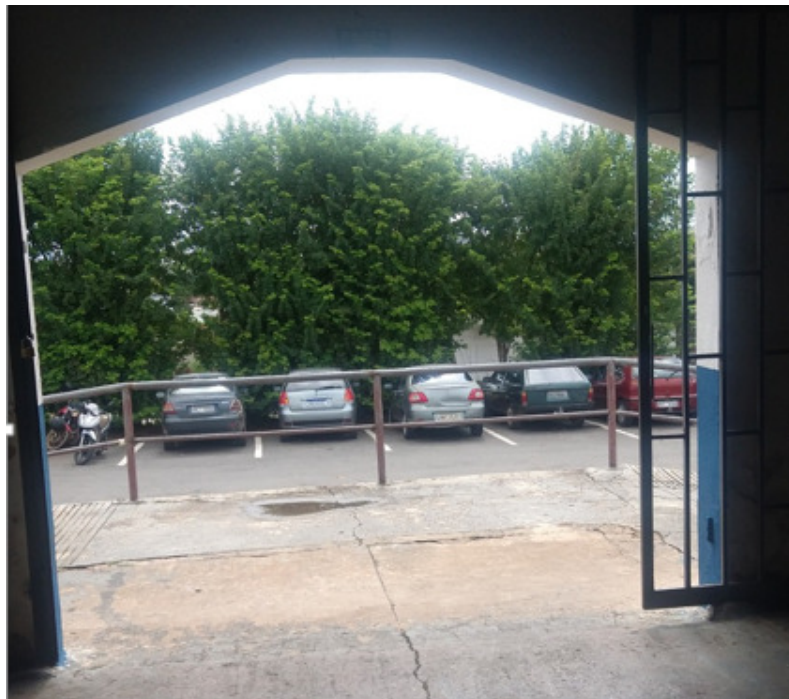
FIGURA 11: SAÍDA DE EMERGÊNCIA SECRETARIA DE OBRAS DE ANÁPOLIS

Segundo NT-20 (2014) “A sinalização de portas de saída de emergência deve ser localizada imediatamente acima das portas, no máximo a 0,1 m da verga, ou diretamente na folha da porta, centralizada a uma altura de 1,8 m medida do piso acabado à base da sinalização”. Foi verificado que o ambiente não apresentava sinalização de emergência adequada nas saídas de emergências, sendo que o ambiente também deixou a desejar no que refere a sinalização de rota de fuga, onde o ambiente apresentava poucas placas de rotas de fuga.

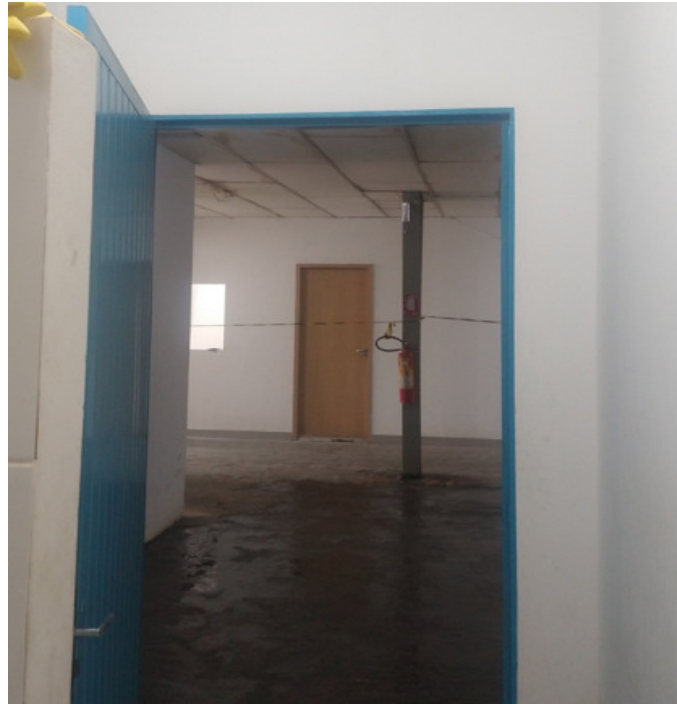
FIGURA 12: BANHEIRO MASCULINO SECRETARIA DE OBRAS DE ANÁPOLIS

Segundo NT-20 (2014) “A sinalização de orientação das rotas de saída deve ser localizada de modo que a distância de percurso de qualquer ponto da rota de saída até a sinalização seja de, no máximo, 15 m”. Foi verificado que o ambiente apresentava pouca quantidade de placas de rota fuga, onde as mesmas estavam mal distribuídas, e faltando em alguns ambientes, como banheiros, salas, entre outros.
