IMPLANTAÇÃO DE MANTA ASFÁLTICA COMO MATERIAL DE IMPERMEABILIZAÇÃO EM RESIDÊNCIA TÉRREA EM ANÁPOLIS – GO: UM ESTUDO DE CASO

4 ESTUDO DE CASO APLICAÇÃO DE MANTA ASFÁLTICA EM VIGAS BALDRAME

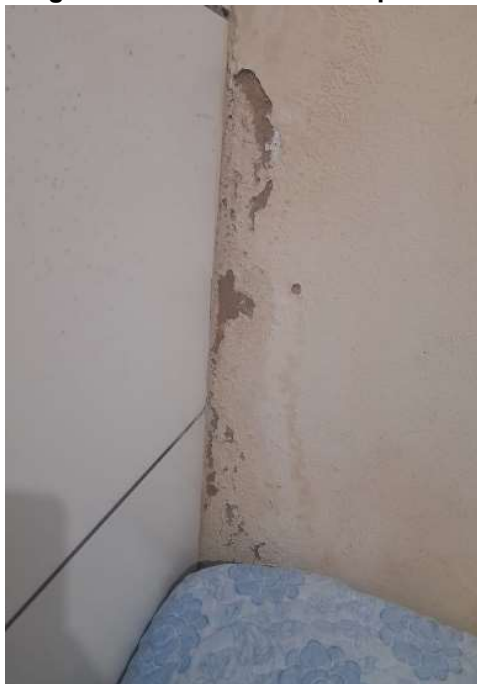
Figura 2 – Eflorescência na parede

Eflorescência: A eflorescência de acordo com Roscoe (2008), é a formação de manchas brancas ou esbranquiçadas que são depósitos de salino na superfície dos elementos da construção, como alvenaria, pisos, concreto, como resultado da exposição à água resultante de infiltrações ou intempéries. VEDACIT® (2016), aponta as eflorescências surgem quando a água atravessa uma estrutura que contém sais solúveis. Esses sais podem estar presentes nos tijolos, cimento, areia, argamassa e cal, em contato com a umidade vinda através das paredes, esses sais são carregados pelas paredes e fazem aparecer manchas, bolhas, descolamento ou descoramento da pintura. Pode-se observar na figura 2.

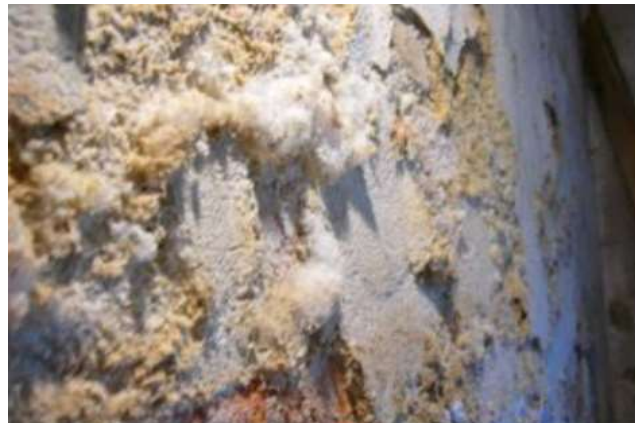
Figura 3 – Criptoflorescência na parede

Criptoflorescência: Vieira (2019), diz que a criptoflorescência tem semelhança com a eflorescência, com a diferenciação de que causa efeitos mais graves para a estrutura a qual se apresenta, pois na criptoflorescência são formados cristais salinos dentro das estruturas de alvenaria e concreto, criando pressão dentro dessas estruturas, resultando em rachaduras e até o desabamento de paredes. Righi (2009), explica de maneira resumida quando a cristalização socorre no interior da superfície o fenômeno é denominado de criptoflorescência e, quando no ambiente exterior, de eflorescência. Nota-se na figura 3.

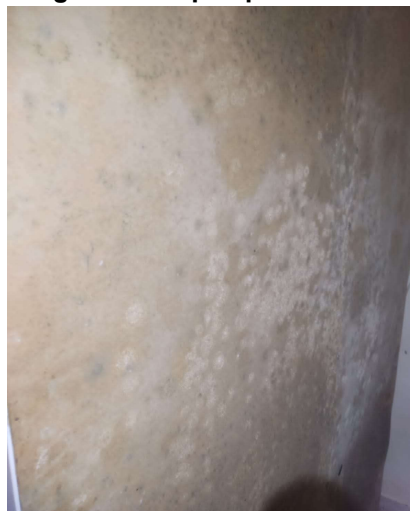
Figura 4 – Mofo presente no guarda roupas próximo a uma parede com infiltração.

Mofo e bolor: Barbosa (2018), esclarece que mofo e bolor são fungos de origem vegetal, que surgem nas estruturas, manifestando com o escurecimento da superfície onde estão presentes, gerando danos não somente nas estruturas, mas também em móveis e objetos próximos a superfície mofada. Para conter o crescimento desse problema, além da impermeabilização, recomenda-se também que algumas medidas devem ser tomadas, como explica Soares (2008), deve-se garantir uma melhor ventilação nos ambientes, além de garantir uma boa iluminação e insolação.

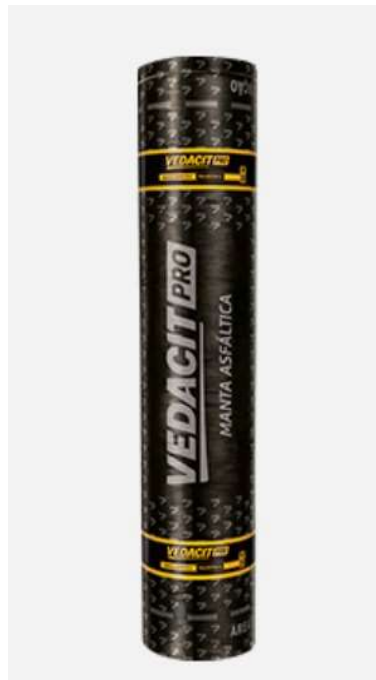
Figura 5 – Manta Asfáltica VEDACIT® PRO TIPO II B POLIÉSTER

Em uma edificação é muito importante que se faça a impermeabilização das vigas baldrame, pois é o elemento do edifício que está em contato direto com o solo e exposto a umidade ascensional. O estudo de caso foi baseado em uma construção residencial térrea localizada na cidade de Anápolis-GO, no bairro Parque Brasília. com área construída de 193m², vigas baldrames com medidas de 20cm de largura e 35cm de altura. Não foi autorizado a utilização dos projetos no artigo, fazendo-se necessário a elaboração da planta arquitetônica e detalhamento da impermeabilização das vigas baldrames da edificação autoral. O sistema de impermeabilização escolhido foi o de manta asfáltica da marca VEDACIT® PRO tipo II B poliéster de 3mm de espessura, composta por asfalto modificado com polímeros e elastômeros estruturado com não tecido resinado de poliéster e acabamento de polietileno nas duas faces, aplicado ao substrato por soldagem com maçarico, disponibilizado em rolos de 10m². Demonstrado na figura 5.

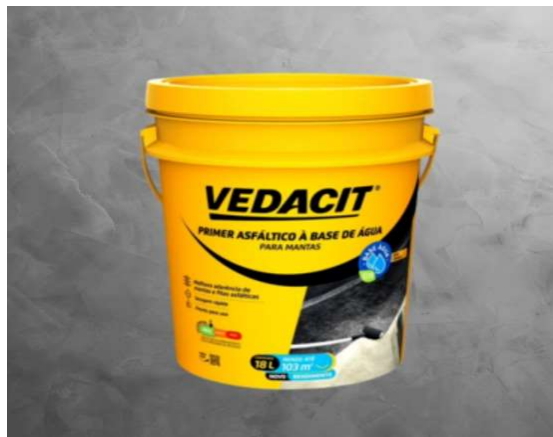
Figura 6 – Primer Asfáltico VEDACIT®

O primer tem a função de garantir aderência entre o sistema de impermeabilização de base asfáltica e a superfície a ser impermeabilizada. Foi utilizado o primer asfáltico Vedacit® a base de água que é uma emulsão asfáltica para a imprimação de superfícies de argamassa ou concreto, para a colagem de mantas asfálticas, disponibilizado em pote de 900ml, galão de 3.6L e balde de 18L. Foi utilizado o balde de 18L, a aplicação foi realizada com rolo de lã de carneiro. Após a cura do primer deve-se aguardar o tempo de secagem de 3 a 5 horas, podendo variar em função das condições do ambiente, conforme indica o fabricante. A manta pode ser aplicada depois do tempo de cura. Imagem ilustrativa do material contido na figura 6.

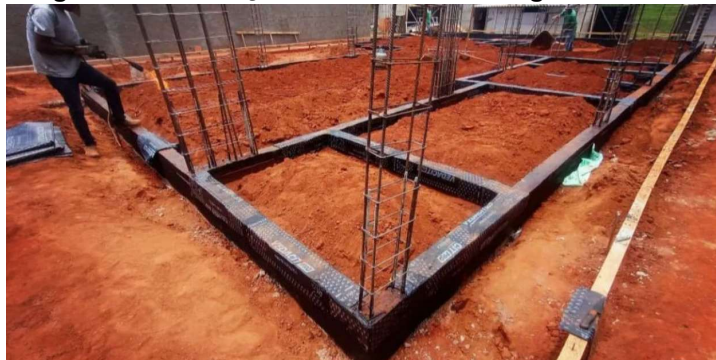
Figura 7 – Instalação das mantas nas vigas baldrame

Após o tempo de cura inicia-se a aplicação da manta, utilizando todos os EPI's necessários, pois para a aplicação necessita o uso de gás GLP, para aquecer a superfície e a manta garantindo a aderência na superfície, é de suma importância o cuidado quanto à incidência da chama para que não cause danos queimando em excesso a armadura de poliéster. A norma orienta também que se deve trespassar no mínimo 10 cm de sobreposição entre uma manta e outra. Pode-se notar o procedimento contido nas figuras 7, 8 e 9, detalhando o procedimento da aplicação.

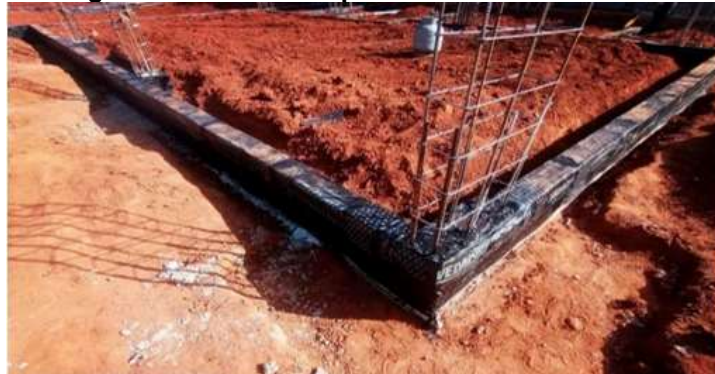
Figura 8 – Detalhe do pilar sem manta asfáltica.

Deve-se atentar a pontos onde não será aplicada a manta asfáltica, como por exemplo nos arranques dos pilares, garantindo uma melhor aderência durante a concretagem destes.

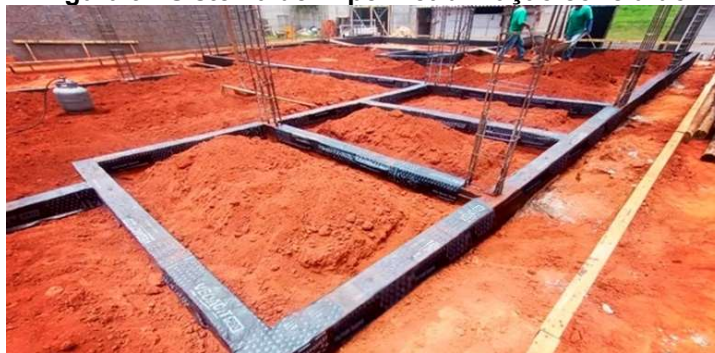
Figura 9 - Sistema de impermeabilização concluído

Ao finalizar a aplicação da manta de acordo com o fabricante o sistema de impermeabilização manta asfáltica Vedacit® é autoprotégido, dispensando a necessidade de proteção mecânica, e proporcionando liberação imediata para assentamento das alvenarias.
