**DETERMINAÇÃO DE PATOLOGIAS EM PAVIMENTAÇÃO ASFALTICA EM  
TRECHO DA AVENIDA BRASIL EM GOIANÉSIA - GO.**

# DETERMINAÇÃO DE PATOLOGIAS EM PAVIMENTAÇÃO ASFALTICA EM TRECHO DA AVENIDA BRASIL EM GOIANÉSIA - GO.

**Resumo:** O presente estudo teve como objetivo determinar as patologias presentes na pavimentação asfáltica em um trecho de 200 metros da Avenida Brasil, localizada em Goianésia - GO. Utilizando o método do Índice de Gravidade Global (IGG), foram realizadas vistorias e análises de campo para identificar e catalogar os defeitos presentes. As patologias encontradas incluíram trincas do tipo couro de jacaré, trincas longitudinais, panelas (buracos) e remendos. O cálculo do IGG revelou que o trecho estudado possuía um índice de 121, classificando o pavimento como em "estado ruim", segundo a norma DNIT 006/2003. Este resultado indicou a necessidade urgente de intervenções para restaurar a qualidade e a segurança da via.

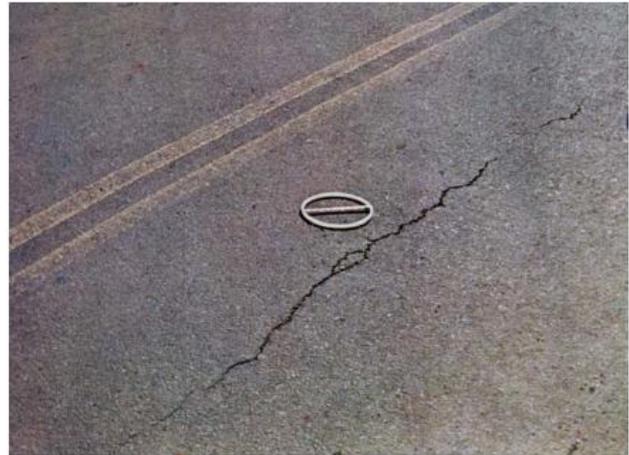
Figura 3 – Trinca isolada longitudinal

- Fenda é qualquer descontinuidade, abertura, grande ou pequena, ocorrida no pavimento asfáltico, conforme a Figura 3. Se enquadram nesse tipo de patologia: trincas; fissuras trincas

isoladas podem ser conhecidas como longitudinais, transversais e trincas interligadas também podem ser conhecidas como couro de jacaré, bloco [9].

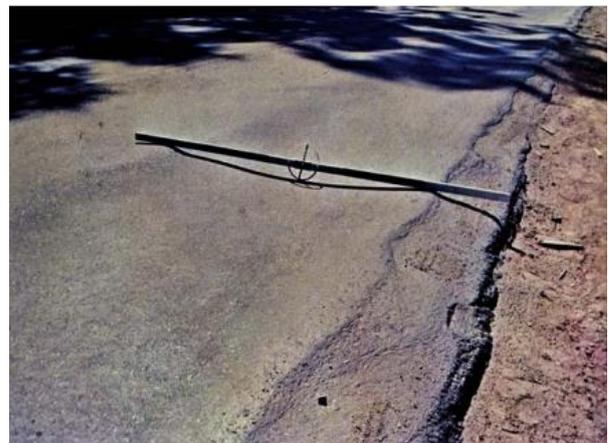
Figura 4 – Afundamento

- Afundamento é a deformação permanente que se refere a depressão persistente na superfície do pavimento de acordo com a Figura 4, podendo ou não incluir manifestações através de afundamento plástico ou consolidação [9].

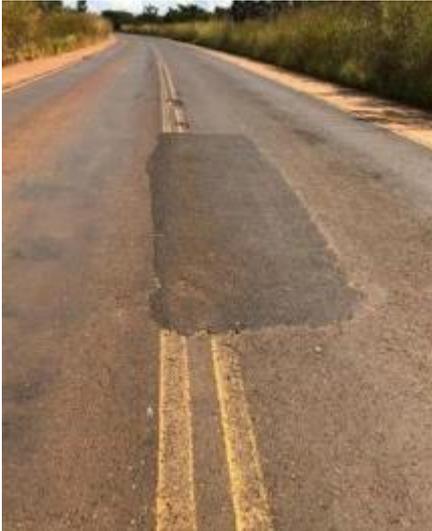
**Figura 05 – Remendo**

- Remendo é Panela preenchida com uma ou mais camadas de pavimento na operação denominada de "tapa-buraco"., como mostra a Figura 5 [9].

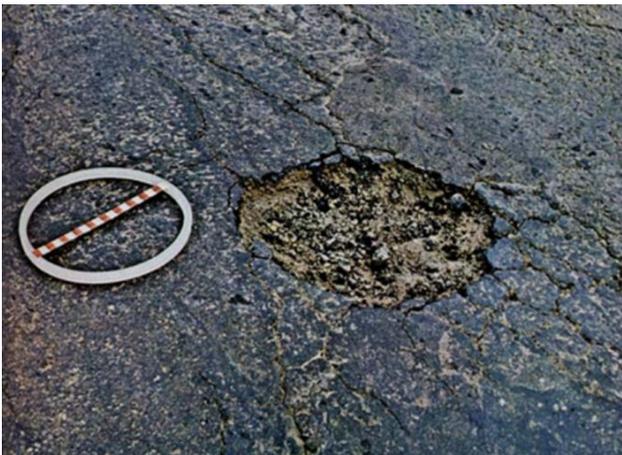
**Figura 06 - Panela/Buraco**

- Panela é a cavidade que se forma no pavimento, afetando outras camadas e causando degradação da mesma, conforme a Figura 6 [9].

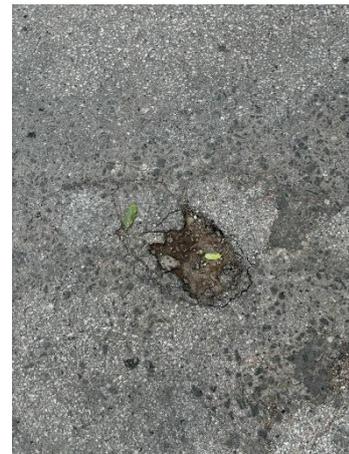
**Figura 9** – Panela.

As patologias identificadas ao longo das 10 estações inventariadas foram catalogadas, e discriminadas a seguir: A primeira patologia registrada é a panela, também denominada como buraco conforme a DNIT 005/2003 [9]. Sua ocorrência pode estar ligada ao desgaste é representada na Figura 10.

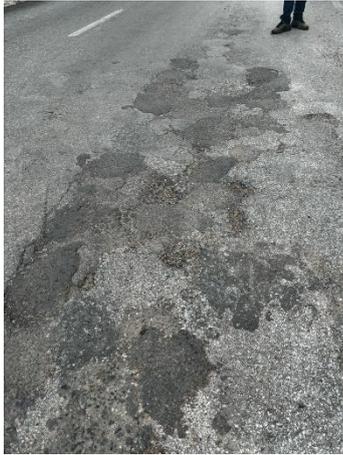
**Figura 10** – Remendo.

Os remendos como mostrados na Figura 11 são tentativas de correção da malha asfáltica, em algumas das estações delimitadas foram identificadas diversos remendos.

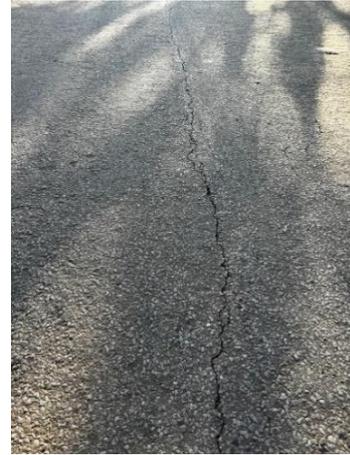
**Figura 12** – Trinca longitudinal.

Trincas longitudinais, vista na Figura 13, é uma das mais comuns das patologias encontradas e é bem extensa. Elas são fissuras em um sentido longitudinal e que podem ter vínculos com as demais patologias encontradas.

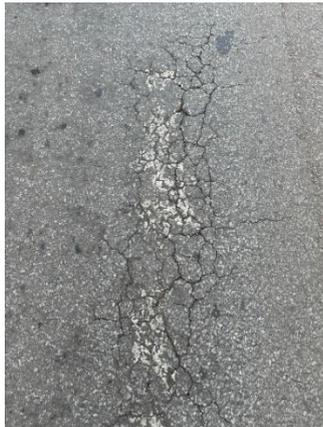
**Figura 11** – Trinca couro de jacaré.

A trinca couro de jacaré identificada na Figura 12, foi a mais recorrente nas estações.
