IMPLANTAÇÃO DA VIA DOS ROMEIROS
TRECHO NIQUELÂNDIA/MUQUÉM NA GO-237

GOIANÉSIA / GO
2018

**TRABALHO DE CONCLUSÃO DE CURSO SUBMETIDO AO CURSO DE
ENGENHARIA CIVIL DA FACEG.**

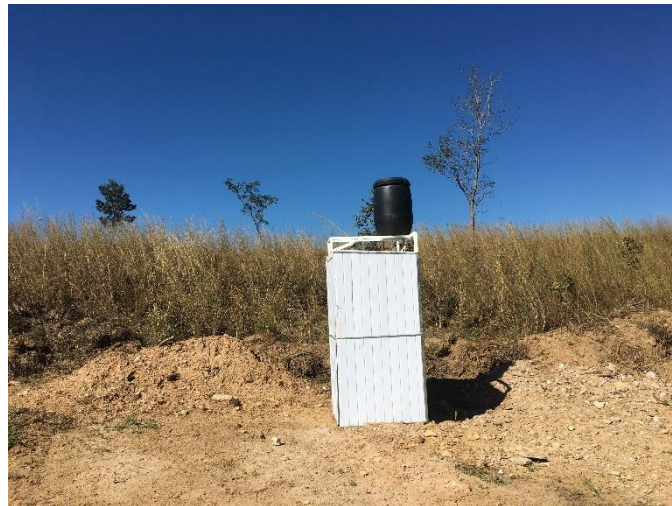
Os banheiros seguiram a exigência de deslocamento dos operários de até 150 metros, os mesmos eram instalados a cada trecho de construção.

Figura 4.2 – Banheiro (Autoria Própria)

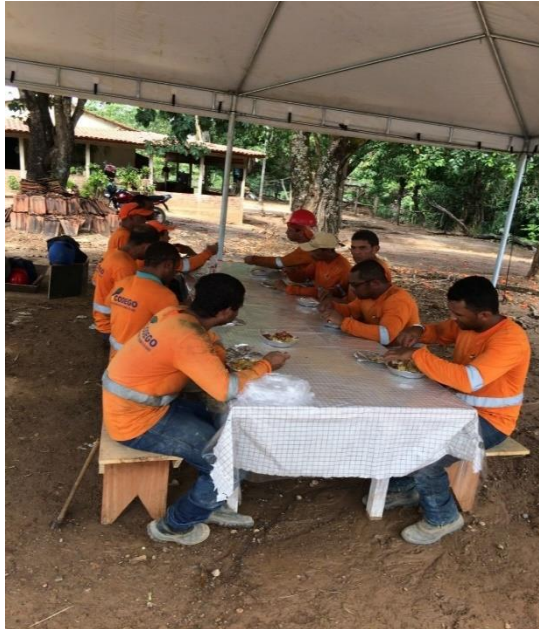
A figura 4.3 demonstra um dos locais utilizados para apoio aos operários, como refeições e outras atividades. Eram instaladas tendas com cobertura para proteção das intempéries externas, portanto, constatamos que houve a devida preocupação em manter uma boa vivência dos operários no ambiente da construção.

Figura 4.3 – Área de vivência (Autoria Própria)

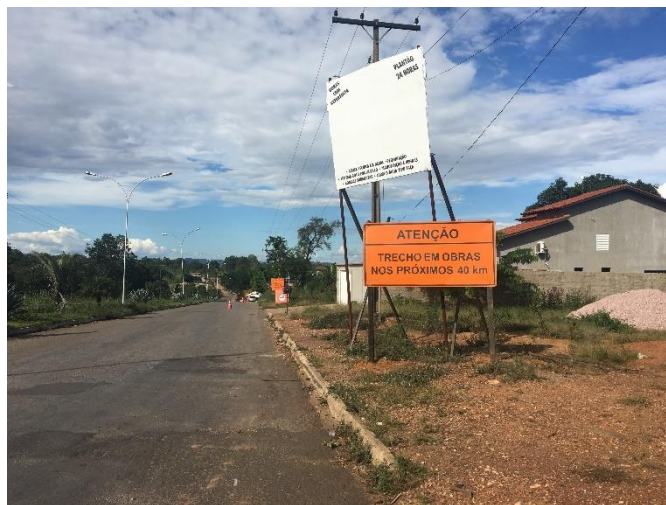
Para começar os processos de execução, toda a extensão da via foi sinalizada, indicando que havia máquinas e homens trabalhando. A sinalização atendia as normas e especificações que regem a NR-18. A figura 4.4, mostra as sinalizações no início da via, indicando que as obras estão sendo começadas ao longo dos 39 Km, desta forma, resguardando principalmente os motoristas de possíveis incidentes e/ou transtornos.

Figura 4.4 – Sinalização no início da via (Autoria Própria)

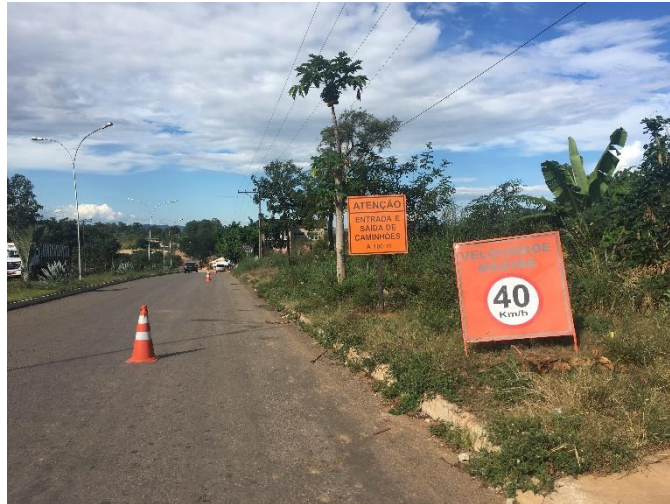
A figura 4.5 indica a velocidade máxima permitida em determinado trecho que se encontra em obras. Desta forma, observamos que a sinalização foi feita em todos os trechos onde a obra se avançava.

Figura 4.5 – Sinalização de velocidade máxima permitida (Autoria Própria)

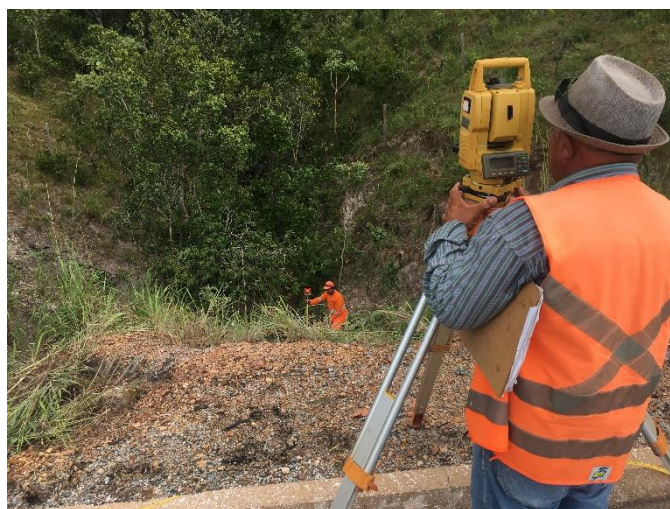
Figura 4.6 – Topógrafo (Autoria Própria)

A figura 4.6 ilustra o topógrafo fazendo as medições para as demarcações da via com o Teodolito. Em alguns pontos da via houve uma maior dificuldade de acesso devido as variações de níveis do terreno.

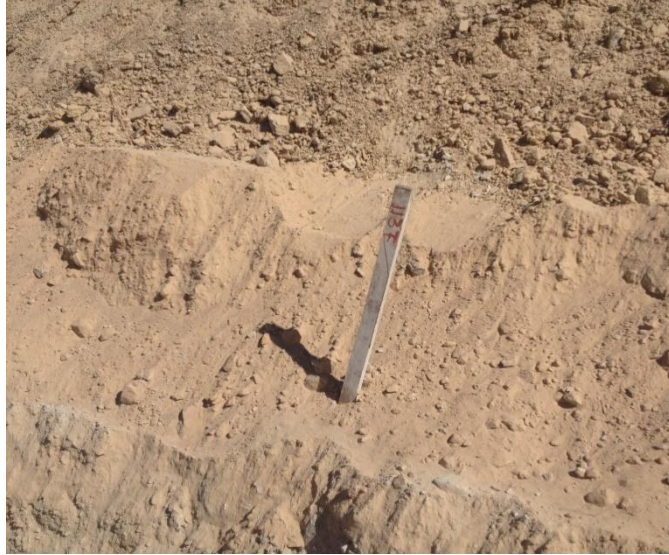
Figura 4.7 – Estaqueamento (Autoria Própria)

As estacas foram cravadas em trechos a cada 20 metros de distância, para a marcação das variações geométricas nas delimitações da via, todas elas enumeradas como mostra a figura 4.7.

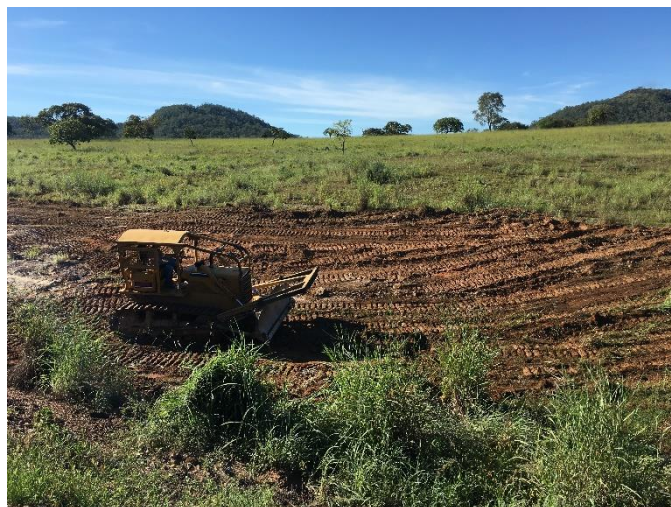
Para as atividades de limpeza, observam que as operações foram realizadas utilizando os maquinários pesados e indicados na norma para locais de difícil acesso, como o trator de esteira, fazendo a limpeza do solo a ser trabalhado.

Figura 4.8 – Trator de esteira 1 (Autoria Própria)

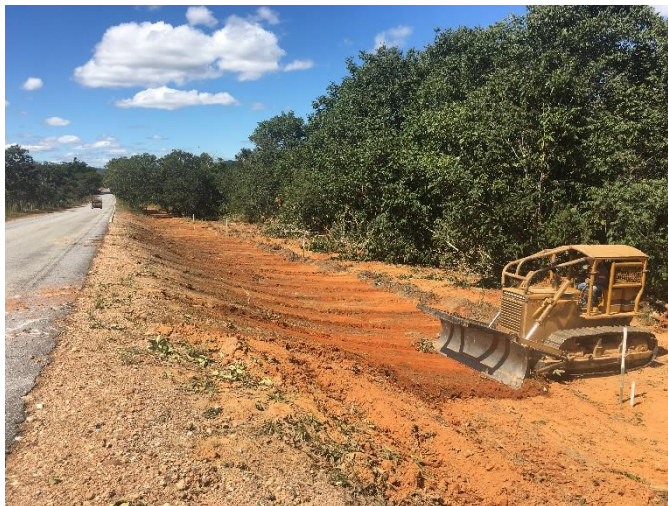
A figura 4.9 ilustra o trator de esteira no processo de limpeza do terreno já com as limitações da largura da via e o estaqueamento concluído.

Figura 4.9 – Trator de esteira 2 (Autoria Própria)

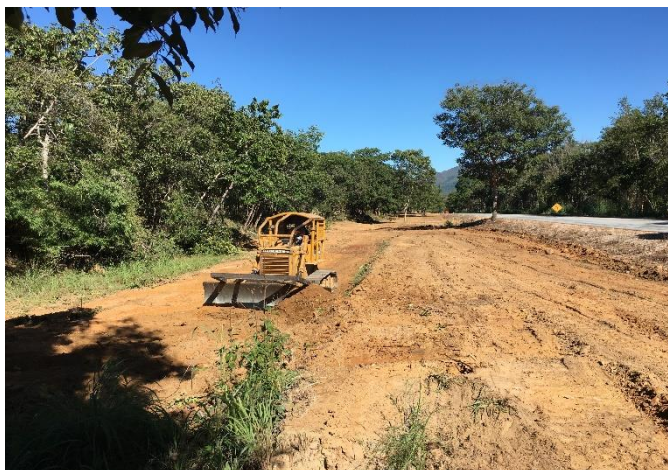
De acordo com os acompanhamentos desta etapa, o trator de esteira é um dos maquinários mais utilizados na limpeza do terreno.

Figura 4.10 – Trator de esteira (Autoria Própria)

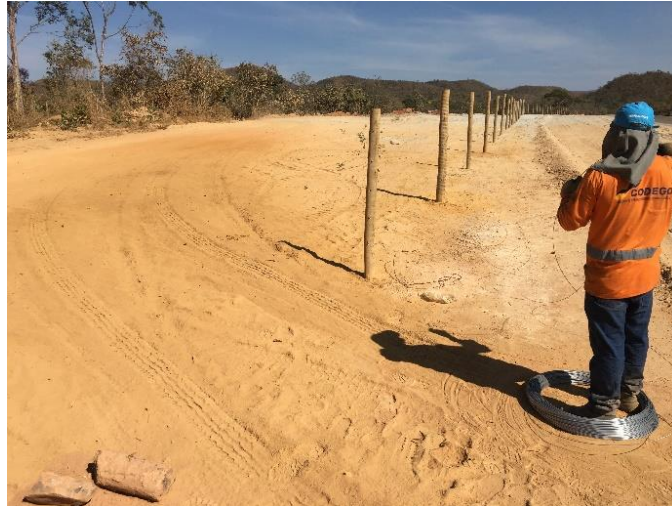
Foram seguidos os métodos construtivos para a implantação de cercas, como ilustrados nas figuras 4.11 e 4.12, iniciando pelas estacas e posteriormente a colocação dos arames.

Figura 4.11 - Estacas de cerca (Autoria Própria)

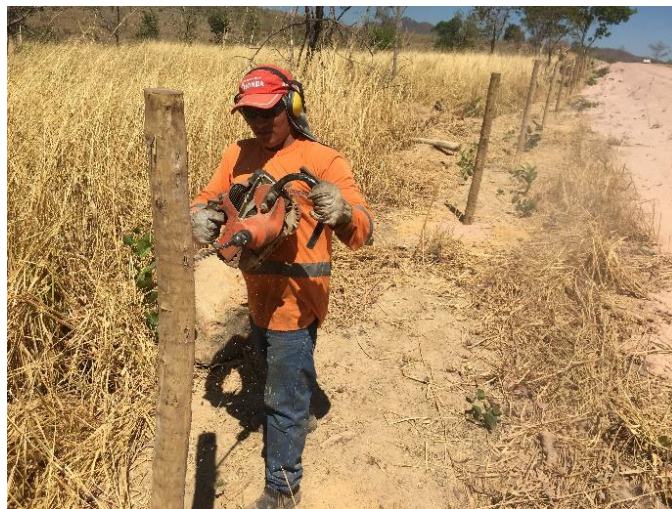
Figura 4.12 - Furação para passagem do arame (Autoria Própria)

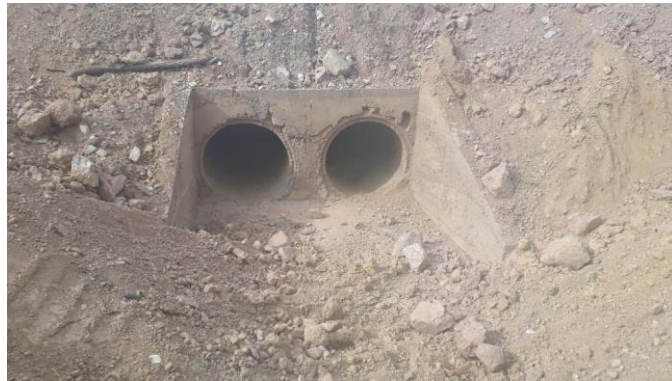
Figura 4.13 -Bueiro tubular (Autoria Própria)

Um dos tipos de bueiros utilizados na via é o tubular de manilha, constituindo um total de 70 (setenta) distribuídos por toda extensão da via. Os bueiros seguem o que rege o manual de drenagem do DNIT.

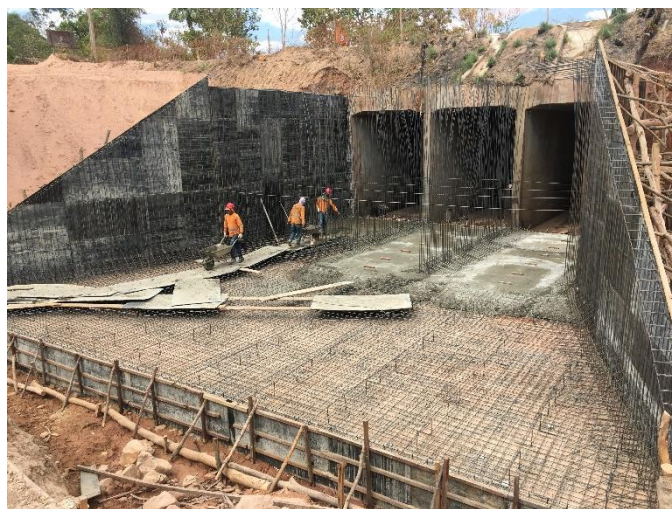
Figura 4.14 - Construção do bueiro celular (Autoria Própria)

A figura 4.14 mostra a equipe de operários levantando estrutura para a construção de um dos 11 (onze) bueiros celulares presentes na via, as dimensões do bueiro ilustrado abaixo seguem as mesmas do existente, portanto, foi feito uma ampliação para atender as limitações da via.

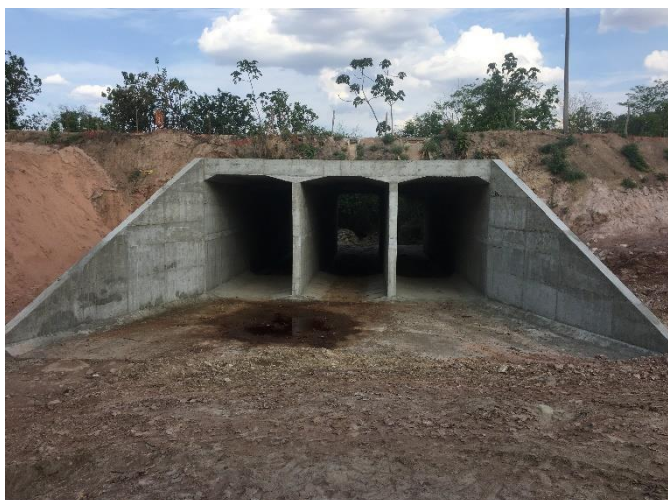
Figura 4.15 - Bueiro celular (Autoria Própria)

A figura 4.15 indica o bueiro celular ilustrado na figura 4.14 finalizado possuindo 6 (seis) metros de altura.

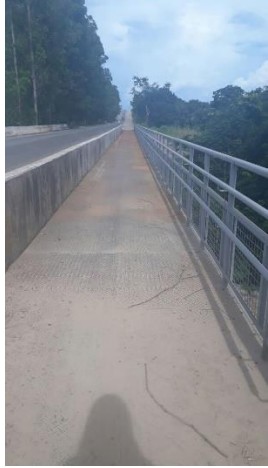
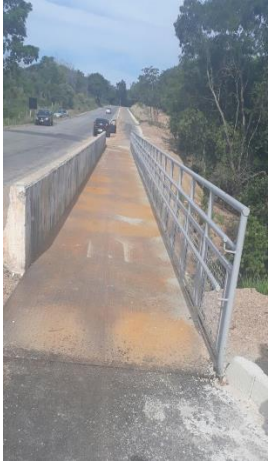
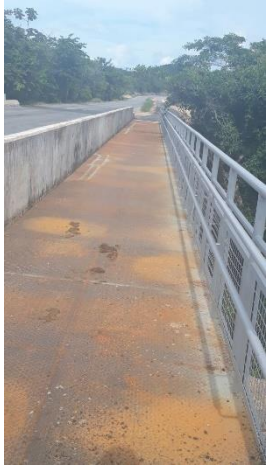
Ponte 1	Ponte 2	Ponte 3
Fotografias

Comprimento	64,30 metros	30 metros	39 metros
Largura	2 metros	2 metros	2 metros
Rio	Bacalhau	Laje Grande	Riacho Fundo

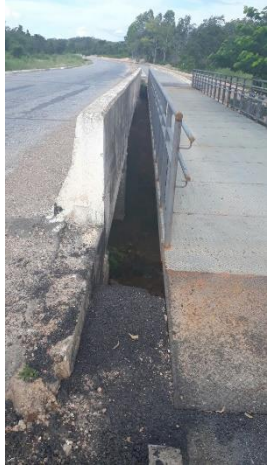
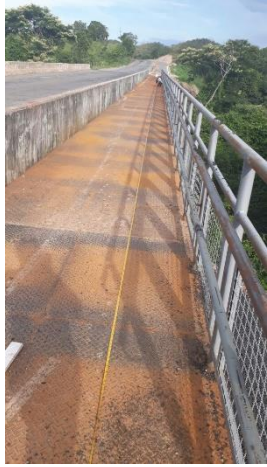
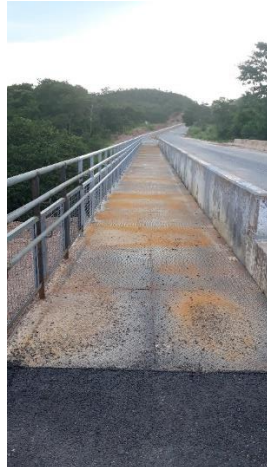
Ponte 4	Ponte 5	Ponte 6
Fotografias

Comprimento	25,27 metros	63,30 metros	45,60 metros
Largura	2 metros	2 metros	2 metros
Rio	Seco	Dois Irmãos	Muquém

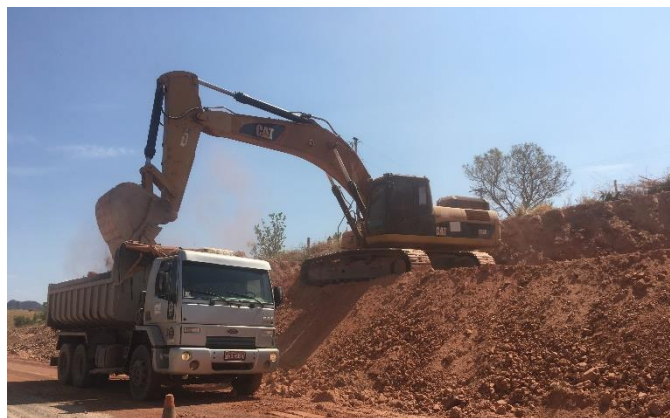
Figura 4.16 - Escavadeira e caminhão basculante na etapa de corte (Autoria Própria)

Em partes onde foi preciso a retirada de solo, denomina-se áreas de cortes (figura 4.16). Conforme o acompanhamento desta etapa, verificam que os maquinários e as operações realizadas estão de acordo com a NORMA DNIT 106/2009.

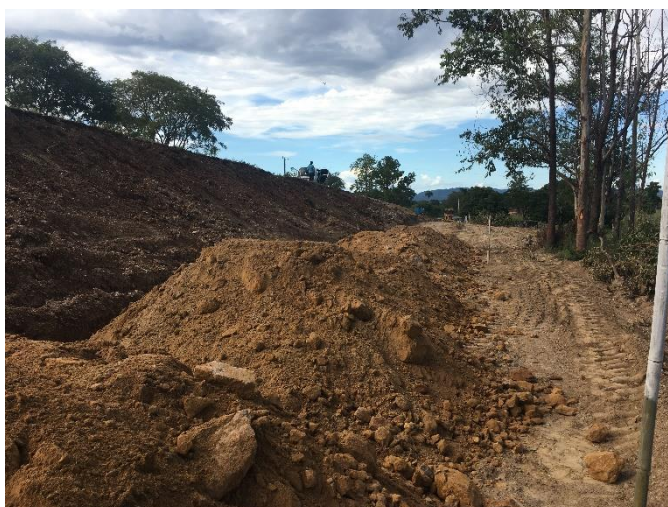
Os materiais utilizados para o aterro são provenientes dos cortes ou empréstimos. Quando havia a necessidade de empréstimo, optava-se por utilizar material de locais próximos ao ponto em questão, visando economia de tempo e trabalho dos maquinários.

Figura 4.18 - Local de aterro (Autoria Própria)

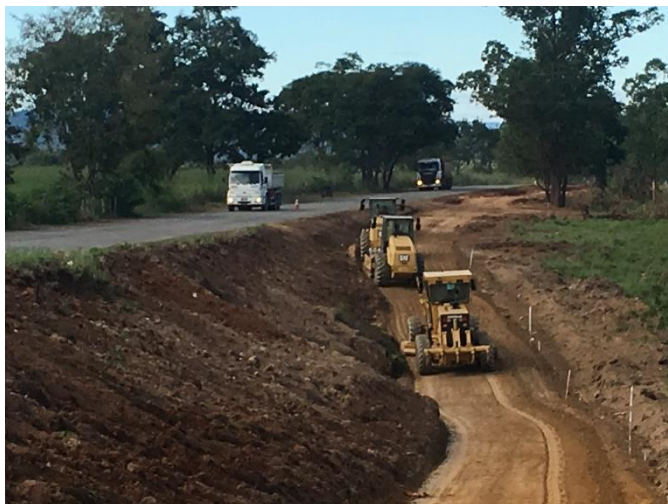
Figura 4.19 – Motoniveladora na etapa de aterro (Autoria Própria)

Em alguns locais, o desnível para aterro chegou a aproximadamente 4 metros em relação ao nível da rodovia, necessitando maior quantidade de material para o nivelamento. Conforme a figura 4.19, é possível ver a diferença de nível existente.

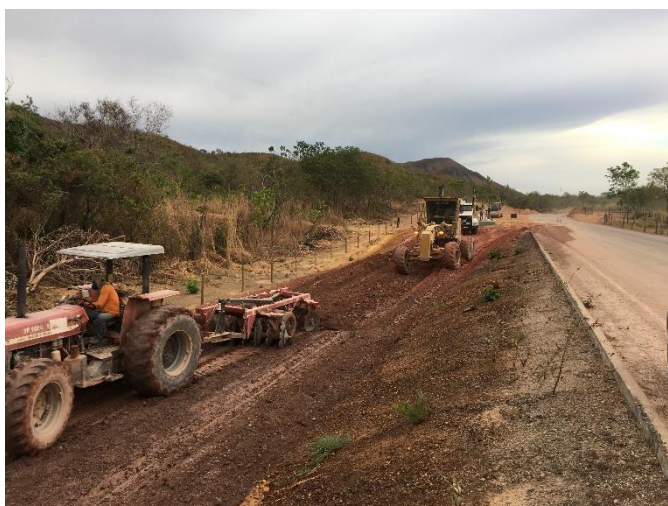
Figura 4.20 - Etapa de nivelamento (Autoria Própria)

Para o nivelamento da via, as camadas foram sendo elevadas a cada 20 cm. Nesta etapa, o trator de esteira com grade faz o processo de homogeneização e destorroamento do material, misturando os diferentes tipos de solo existentes e assim definindo uma densidade padrão para o trecho.

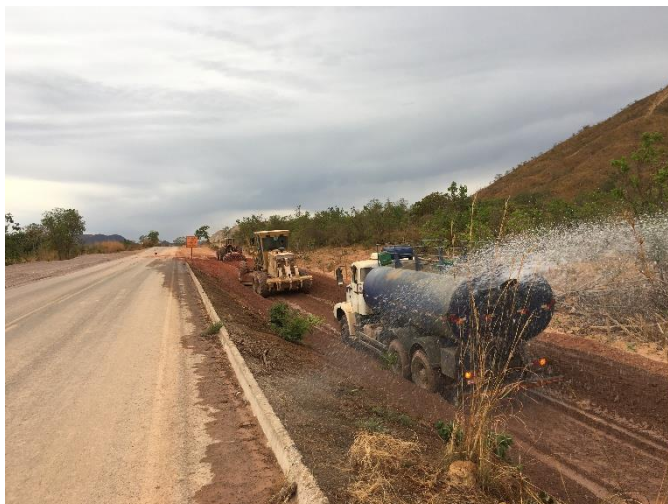
Figura 4.21 - Caminhão pipa no processo de umidificação (Autoria Própria)

Após a homogeneização, o material é umedecido com a utilização do caminhão pipa de acordo com a necessidade de água. Isso ocorre para uma melhor aderência do solo. Verificamos que nesta etapa deve haver um controle da umidificação para que o material não ultrapasse o grau de saturação, e não prejudique a compactação do solo.

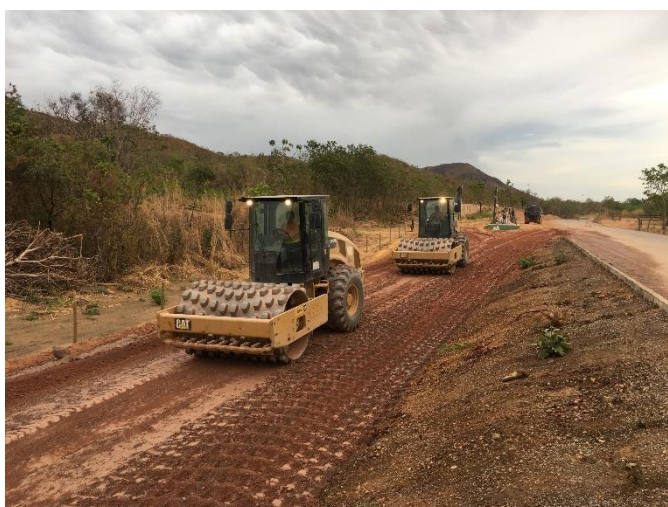
Figura 4.22 - Rolo compactador pé de carneiro na compactação do solo (Autoria Própria)

Após a umidificação, é feito a compactação do solo. Os rolos compactadores mostrados na figura 4.22, entram aplicando energia e reduzindo os vazios, possibilitando assim, um solo mais denso. As operações de compactação exigem maior atenção, como por exemplo, a quantidade de passadas do rolo compactador, já que o grau de compactação é obtido através dos estudos realizados em laboratório.

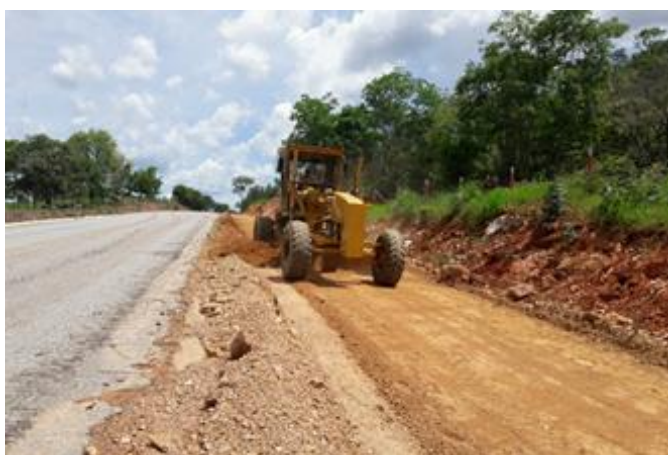
Figura 4.23 - Motoniveladora na execução do sub-leito
(Autoria Própria)

O sub-leito consiste no nivelamento e regularização do corpo estradal. Para este processo, é utilizado a motoniveladora com escarificador mostrado na figura 4.23. Os procedimentos e maquinários utilizados estão de acordo com a NORMA DNIT 137/2010.

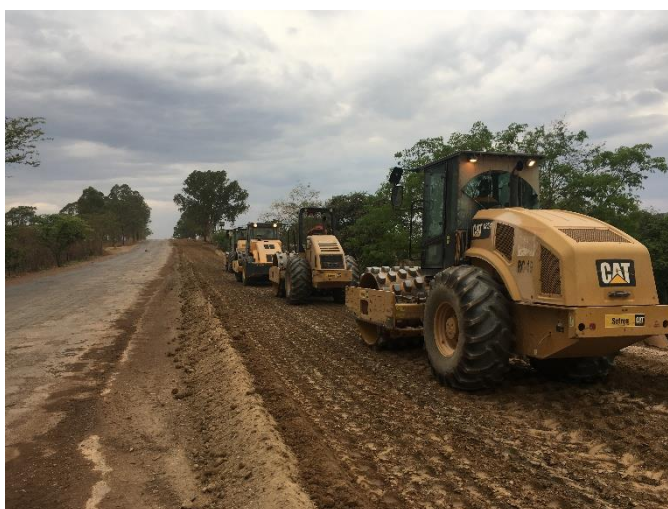
Figura 4.24 - Rolo compactador etapa base (Autoria Própria)

A base é a etapa que antecede o revestimento, tendo como finalidade distribuir os esforços para as camadas inferiores. O cascalho é adicionado com a finalidade de aumentar a resistência ao desgaste na superfície, sendo ele retirado de jazidas próximas ao trecho. Através das visitas em campo, atentam que os procedimentos e maquinários utilizados para a conclusão desta etapa seguem a NORMA DNIT 141/2010.

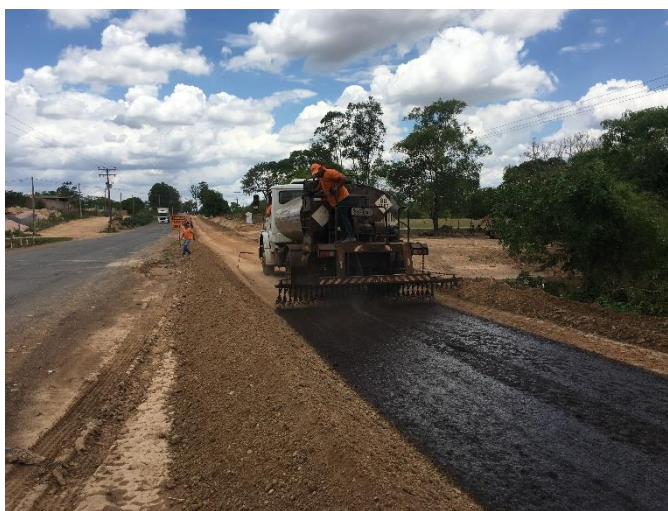
Figura 4.25 - Caminhão espargidor no processo de imprimação (Autoria Própria)

Para a aplicação do CM-30, foi utilizado o caminhão espargidor, fazendo o cobrimento em toda a extensão da via conforme ilustra a figura 4.25. Os procedimentos para a imprimação com ligante asfáltico, seguem a NORMA DNIT 144/2014.

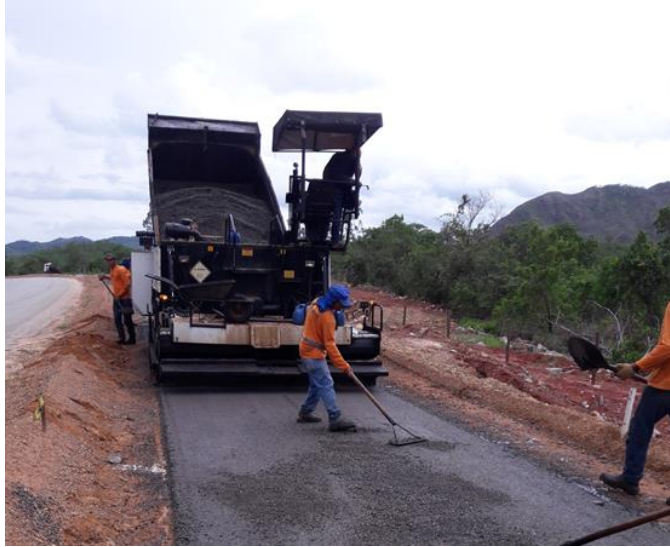
Figura 4.26 - Acabadora de asfalto (Autoria Própria)

O PMF foi aplicado por toda a extensão da via por um equipamento denominado “Acabadora de Asfalto”. Conforme o PMF ia sendo aplicado, os operários com ferramentas apropriadas avançavam pelo trecho fazendo a distribuição do material como ilustrado na figura 4.26.

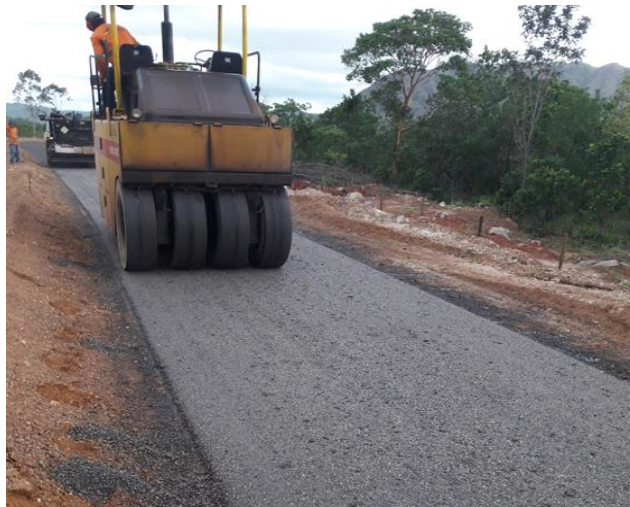
Figura 4.27 - Rolo compactador pneumático (Autoria Própria)

Para o acabamento final do revestimento asfáltico, foi utilizado o rolo pneumático com a principal função de selar e desempenar. A compactação ocorre devido a ação exercida pelo peso do maquinário com a pressão dos pneus.

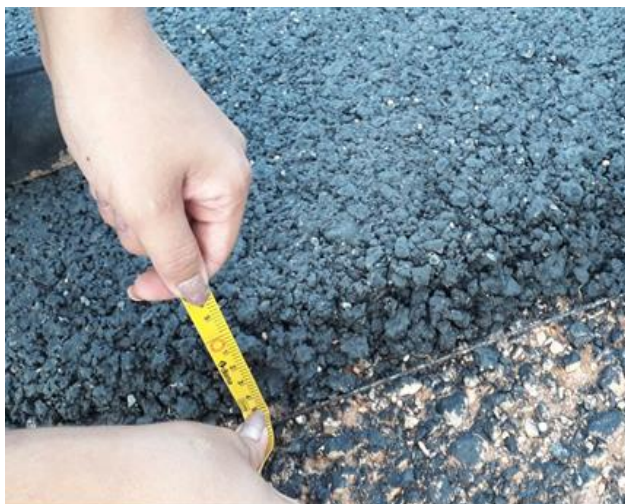
Figura 4.28 - Medição do revestimento asfáltico (Autoria Própria)

De acordo com a medição realizada em campo, a capa asfáltica possui 5 (cinco) cm de espessura conforme a figura 4.28. Segundo as normas e padrões de projeto, a espessura deve ser de no mínimo 3 (três) cm, portanto a capa asfáltica desta via está de acordo com a dimensão estabelecida.

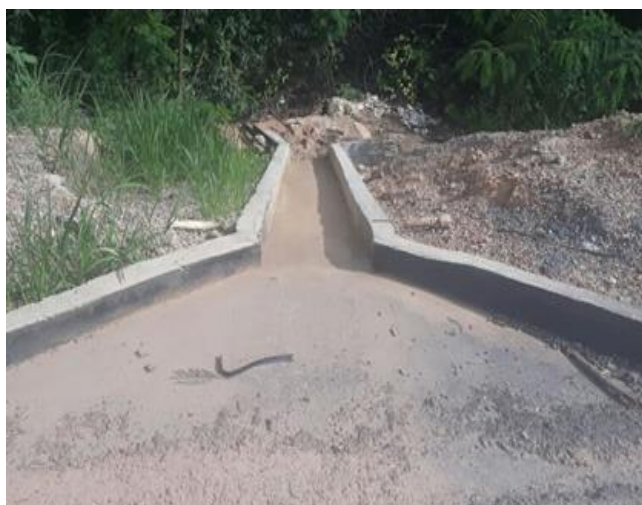
Figura 4.29 - Descida d'água (Autoria Própria)

As descidas d'água, que possibilitam o escoamento da água para fora do corpo estradal, foram construídas por toda a extensão da via. As distâncias entre elas são de 80 m, estabelecidas por critérios de projeto e seguindo o manual de drenagem do DNIT.

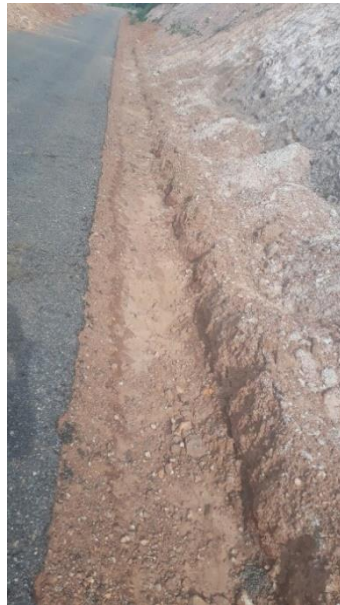
A figura 4.30 mostra a escavação para a construção de valetas feitas para possibilitar a captação e o escoamento das águas com maiores defluxos, implantadas nas delimitações da via. De acordo com a vazão da água a ser escoada, as valetas podem ter formas trapezoidal ou triangular.

Figura 4.30 - Escavação para valetas (Autoria Própria)

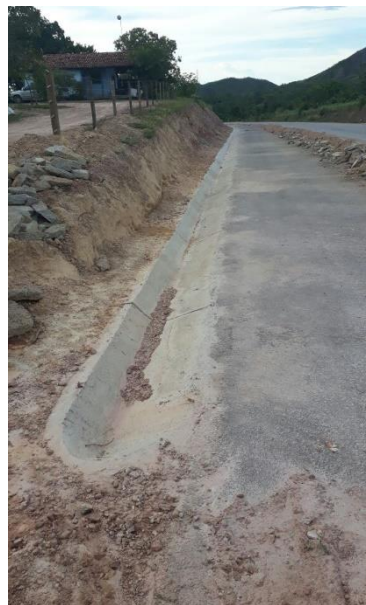
Figura 4.31 - Valeta triangular (Autoria Própria)

A figura 4.31 mostra o trecho em que foi construída valeta do tipo triangular. Este tipo de valeta se encontra em pés de aterro. A construção estão em conformidade com o que rege o manual de drenagem do DNIT.

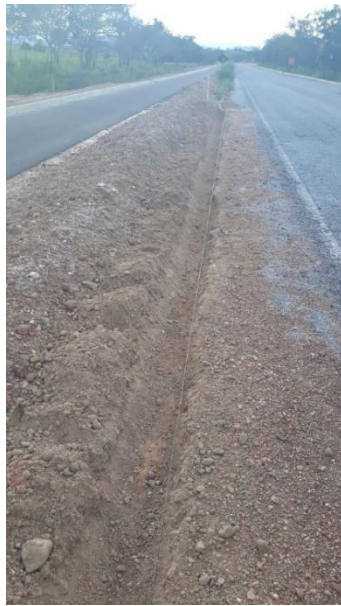
Dimensões do meio-fio: base superior 10 cm, base inferior 15 cm e altura 15 cm.

Figura 4.32 - Escavação do meio-fio (Autoria Própria)

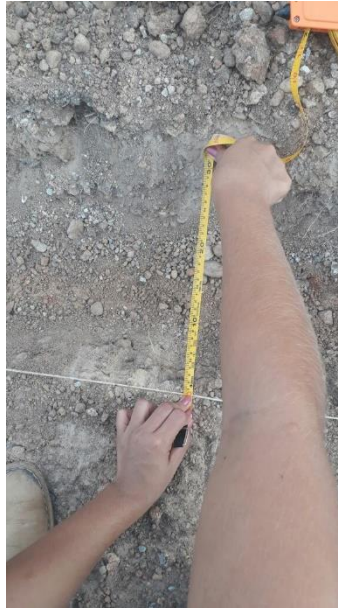
Figura 4.33 - Medição da escavação do meio-fio (Autoria Própria)

Dimensões da sarjeta: 13 cm de largura por 5 cm de altura. Como demonstra a figura 4.33.

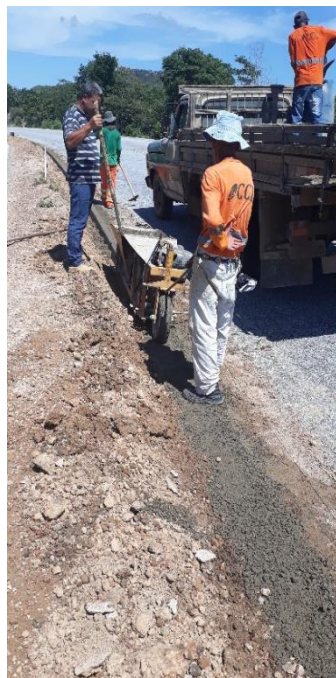
Figura 4.34 - Máquina extrusora (Autoria Própria)

O maquinário utilizado para a construção do meio-fio e sarjeta, é a máquina extrusora. Nesta etapa a CCL optou por terceirizar o serviço. Os procedimentos realizados dependem de vários operários para que os processos se realizem de forma precisa e as características dos meios-fios e sarjetas fiquem em conformidade com o projeto.

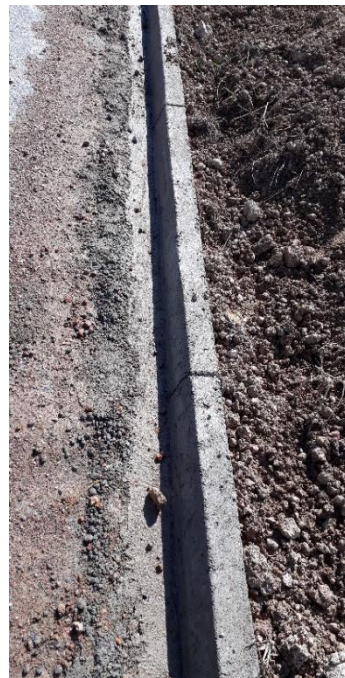
Figura 4.35 - Meio-fio concretado (Autoria Própria)

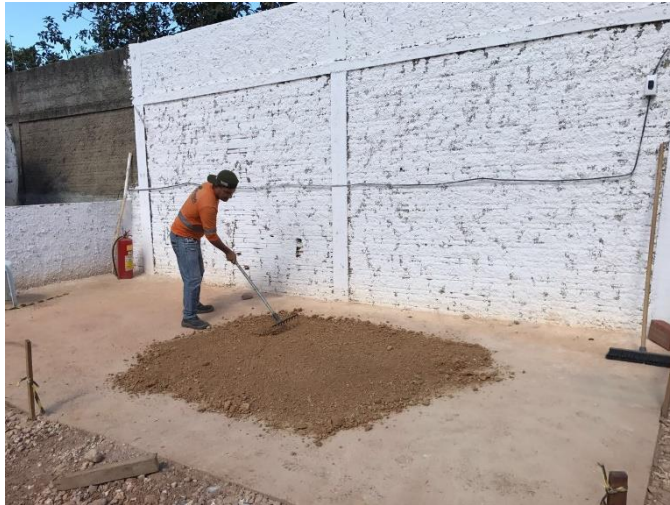
Figura 4.36 - Secagem do solo (Autoria Própria)

Depois de coletada a amostra, a mesma é espalhada para a retirada da umidade, este processo é mostrado na figura 4.36. O solo predominante nesta região é a argila e o silte.

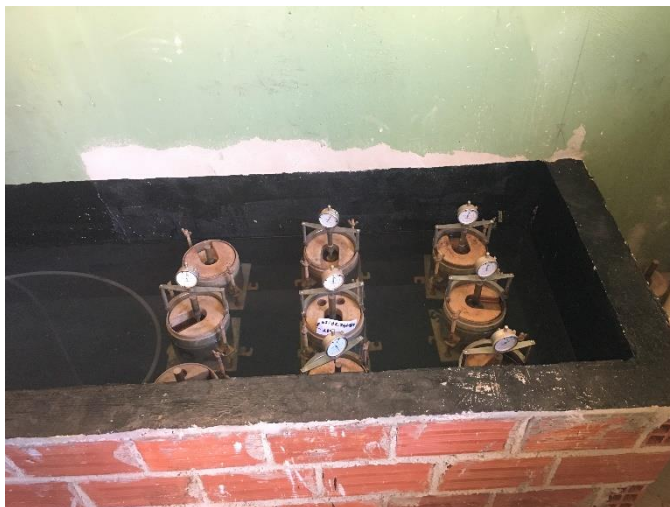
As amostras são colocadas em cilindros metálicos onde são compactadas de 12 em 12 golpes. Os corpos de prova ficam submersos a água durante 4 dias para que ocorra a expansão da amostra. Este processo é para simular a resistência do solo em período chuvoso.

Figura 4.37 - Amostras em expansão (Autoria Própria)

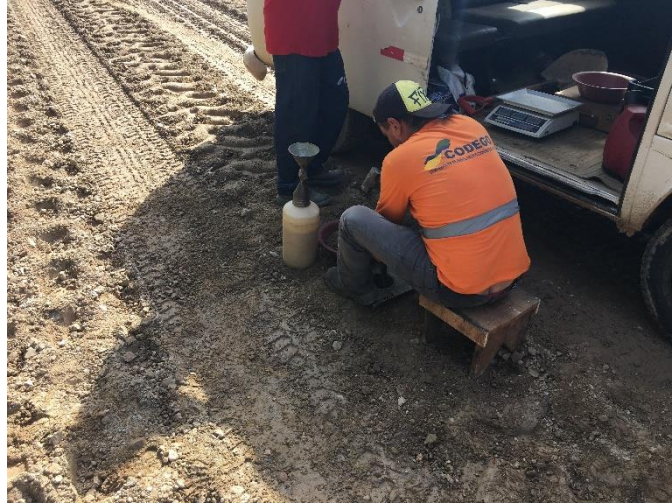
Além do laboratório, os estudos também são feitos em campo e comparam-se os resultados. Os resultados podem ter um limite de 2 % para mais e 2 % para menos do grau de compactação. Este processo deve ser feito em todas as etapas.

Figura 4.38 - Estudo em campo (Autoria Própria)

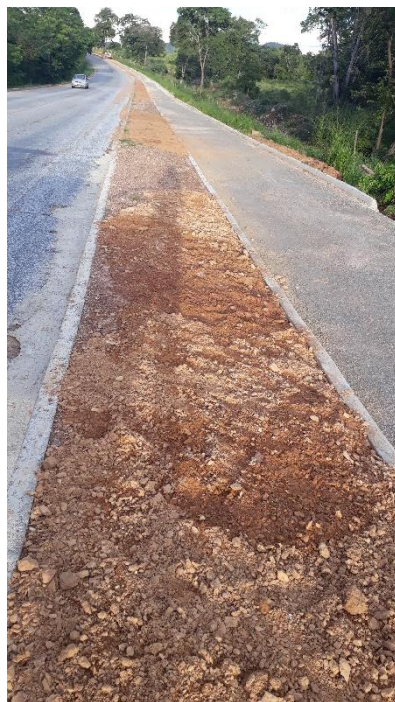
Para a arborização do canteiro, foi utilizado o próprio solo da via, sendo preparado com adubo para o recebimento das sementes como mostra a figura 4.39. A figura 4.40 demonstra a grama começando a nascer.

Figura 4.40 - Arborização do canteiro central (Autoria Própria)

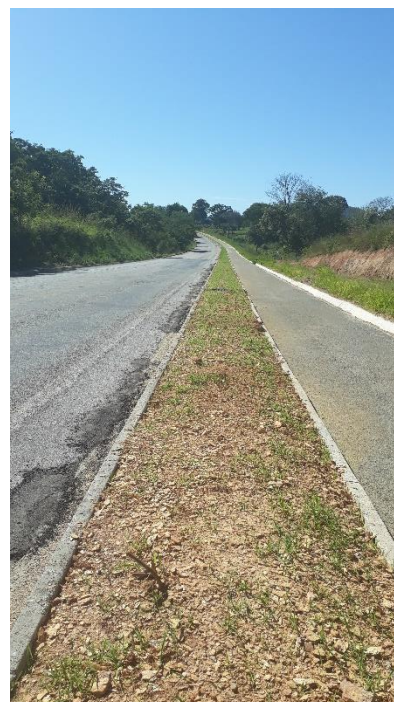
A via possui um canteiro central para a segregação da rodovia com a “Via dos Romeiros”, possuindo 2 (dois) metros de largura e 39 (trinta e nove) km de extensão.

Figura 4.39 - Canteiro central (Autoria Própria)
