CURSO DE ENGENHARIA CIVIL

**EROSÕES URBANAS E ANTROPIZAÇÃO: ESTUDO DE
CASO NA VILA FORMOSA III ETAPA, ANÁPOLIS-GO**

**TRABALHO DE CONCLUSÃO DE CURSO SUBMETIDO AO
CURSO DE ENGENHARIA CIVIL DA UNIEVANGÉLICA**

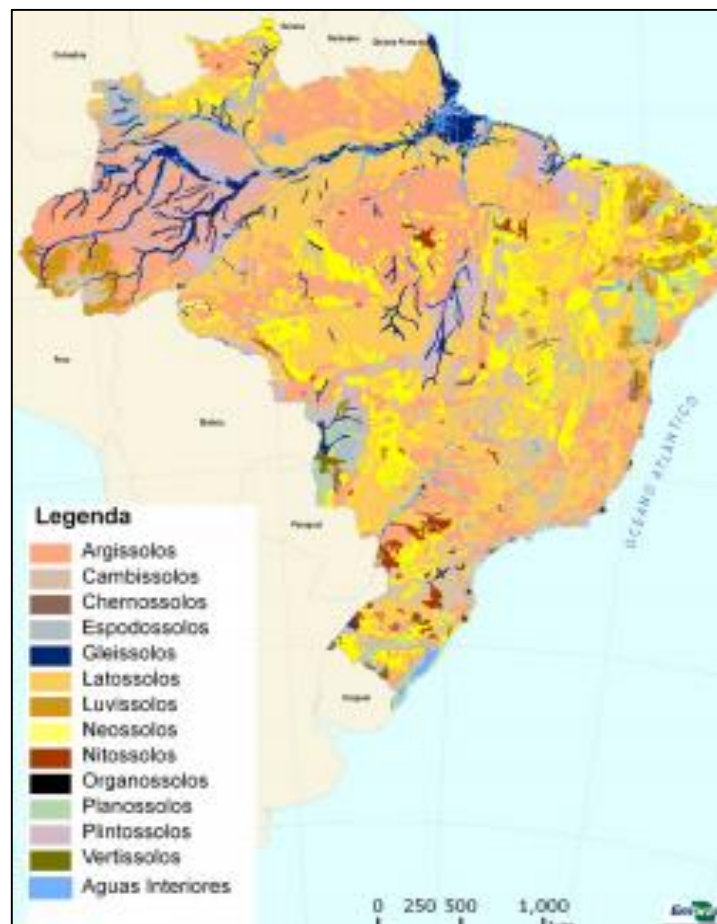
Figura 2 - Solos no Brasil

Com a disponibilidade dessas informações é possível fazer uma breve avaliação e definição de cada solo. No livro, argissolos é definido como solo constituído de mineral, este tem presença no horizonte B textural, em argila com baixa atividade ou possuindo caráter alítico, encontrado abaixo de um horizonte superficial. Os cambissolos também contém material mineral, este se encontra no horizonte B, possui grande variedade de característica de acordo com a mudança de clima, relevo, contendo solos amarelados e vermelhos, sendo eles rasos ou profundos, drenados ou não drenados. Os chermossolos possuem cores escuras ou pouca avermelhados, possui alta saturação por base e horizonte A sobrejacente ao horizonte B, sendo eles imperfeitamente drenados. Os espodossolos apresentam uma sequência de horizontes, neles estão disposto os horizontes A, E, B e C, sendo possível diferenciá-los, esses solos são pouco férteis, sua cor pode variar de cinza a preto.

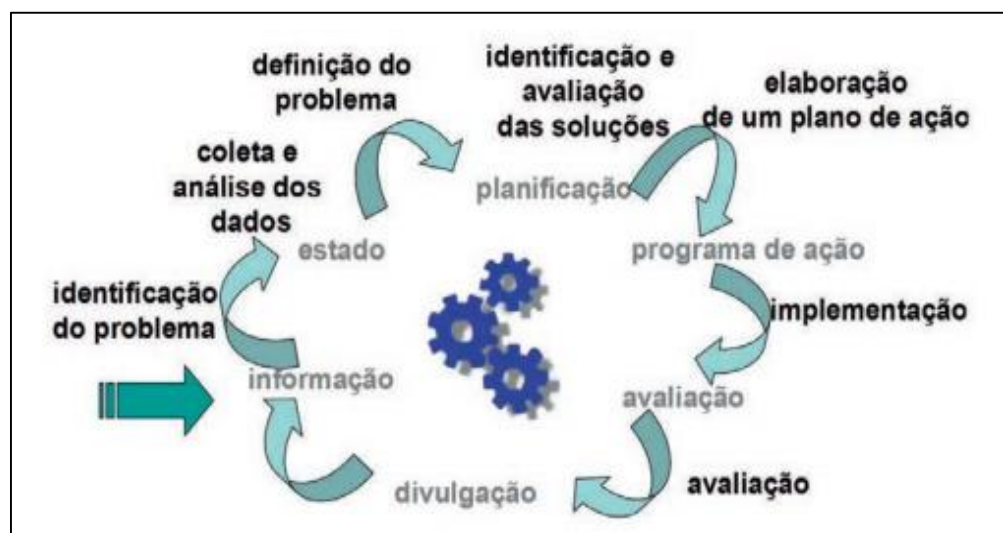
Segundo Watanabe (2005), o meio ambiente passa a ser olhado de uma maneira sistêmica, ou seja, é feita uma análise padrão desse meio. Na Figura 3, é possível identificar algumas fases que englobam a recuperação de um ambiente, nela está envolvida toda parte de abordagens, planejamento e desenvolvimento de um pensamento, que após avaliadas é possível concluir se todo esquema programado é eficiente ou não.

Figura 3 - Abordagem sistêmica de uma problemática ambiental

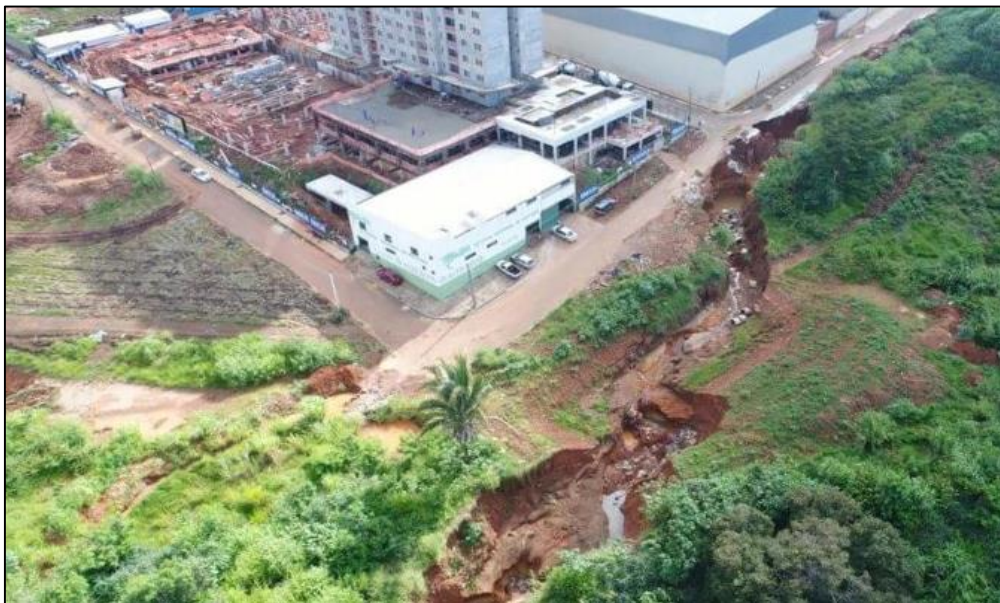
Segundo dados apresentados por Ferreira (2009), a erosão pode se manifestar de muitas maneiras, o município de Anápolis durante todos seus anos de existência vem seguido de um grande processo de mutação, onde há modificação na paisagem e uma decorrente série de degradação ambiental. Algumas regiões apresentam situações críticas, como é o caso da Vila Formosa, onde a preocupação está disposta entre a necessidade de uma restauração ambiental e ao mesmo tempo a segurança da população, pois tornou-se uma área de risco. As erosões estão espalhadas em diferentes regiões como no exemplo da Figura 6 onde é apresentado a voçoroca localizada no Bairro Cidade Jardim.

Figura 6 – Erosão na Cidade Jardim

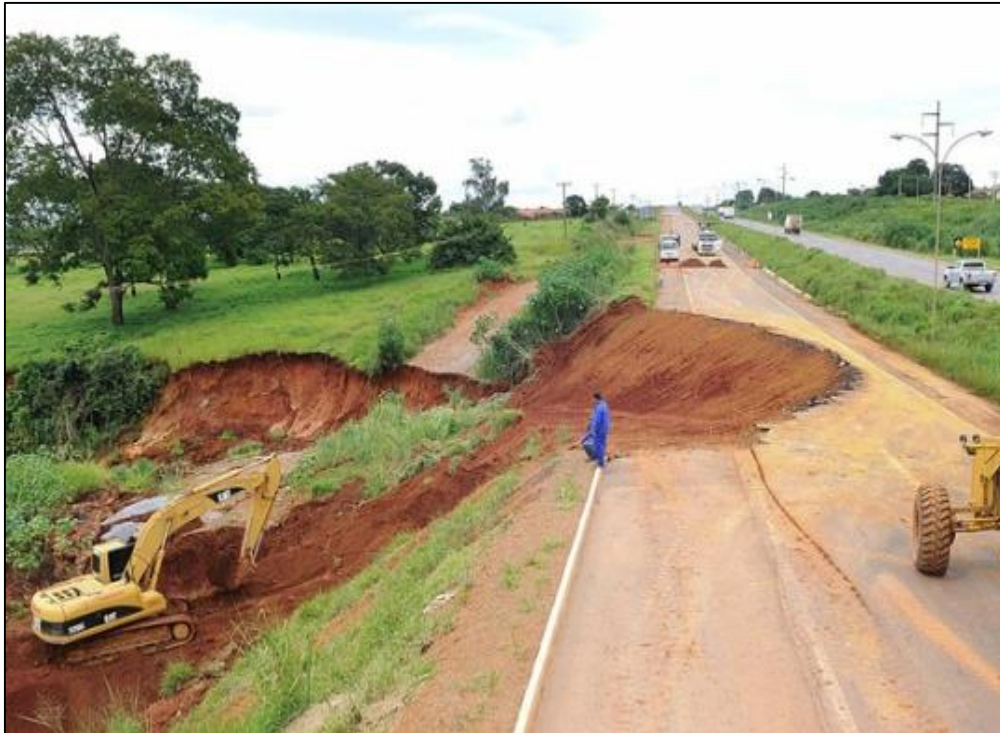
A Figura 7, mostra um rompimento num trecho da BR 153-GO em 2013, o local teve que ser interditado. É visível que já estava sendo feito uma restauração para retornar a utilização da via.

Figura 7 – Erosão na BR-153/GO em Anápolis

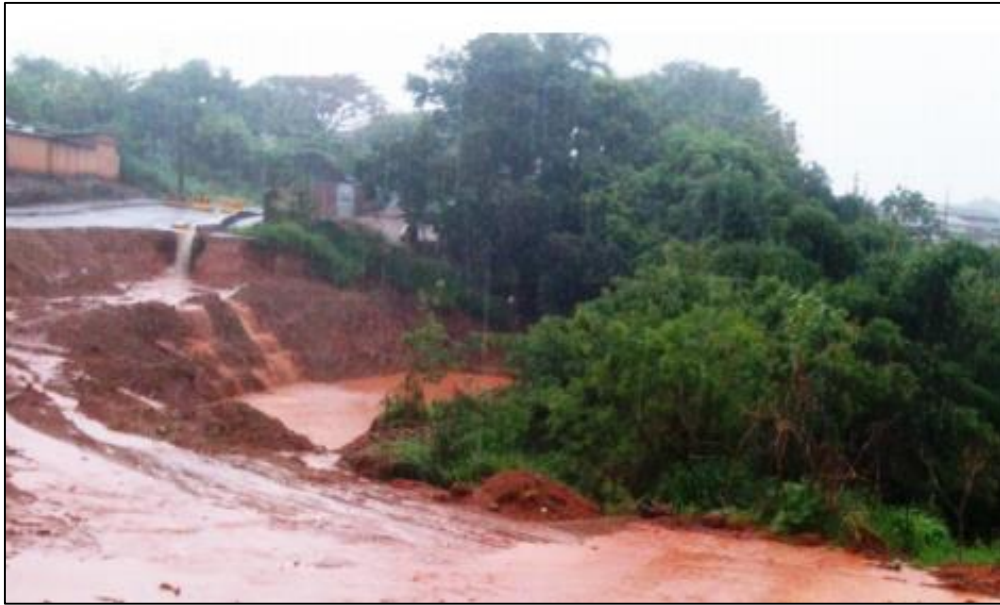
Na Figura 8, é notório toda essa problemática do solo com a chuva, a rua se encontra com parte já desmoronada, sofre também fortes impactos direto no solo, pois não há uma camada de cobertura vegetal para protegê-la e está propícia a formação de novos desmoronamentos e deteriorações.

Figura 8 – Área afetada por rastejo

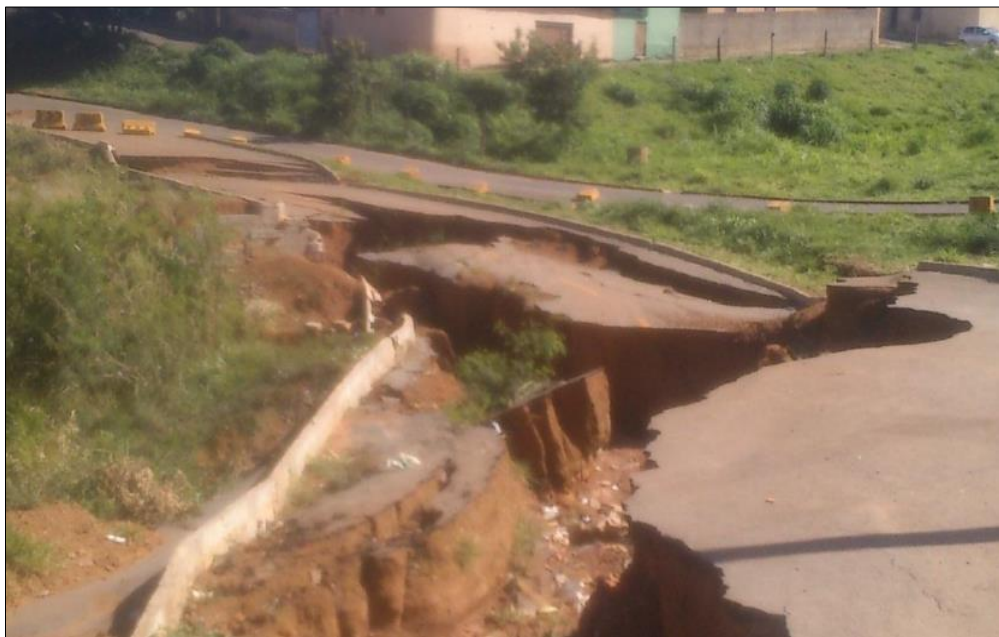
Através de relatórios fotográficos é possível mostrar as alterações ao decorrer dos anos, os registros foram feitos entre 2013 e 2019. Na Figura 9 é possível notar que em 2013 já havia formação da erosão no asfalto.

Figura 9 – Erosão invade o asfalto

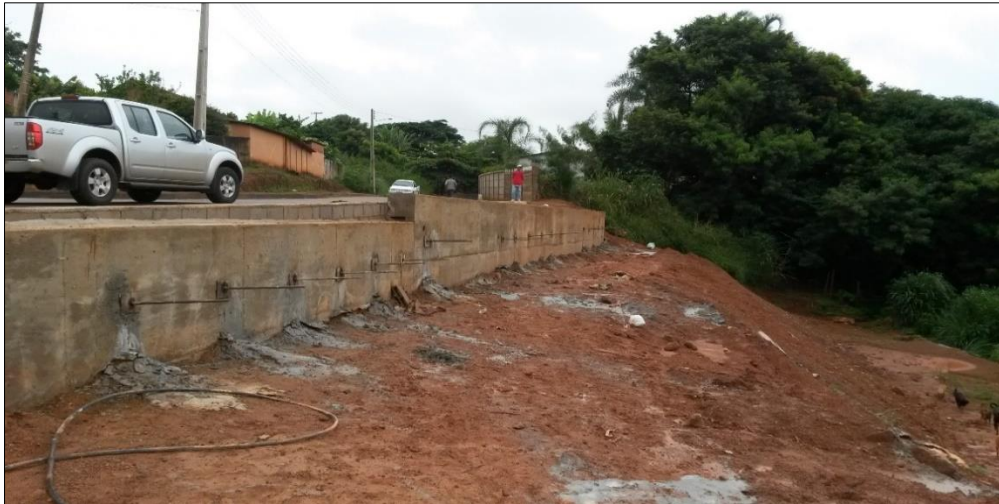
A Câmara Municipal de Anápolis (2018), apresentou dados que informam que o local já passou por obras para contenção em 2014, porém não foi o suficiente, após algum tempo essa contenção desabou. Na Figura 10 foi feito o registro da obra em fevereiro de 2014.

Figura 10 – Obra para contenção da erosão / Fevereiro

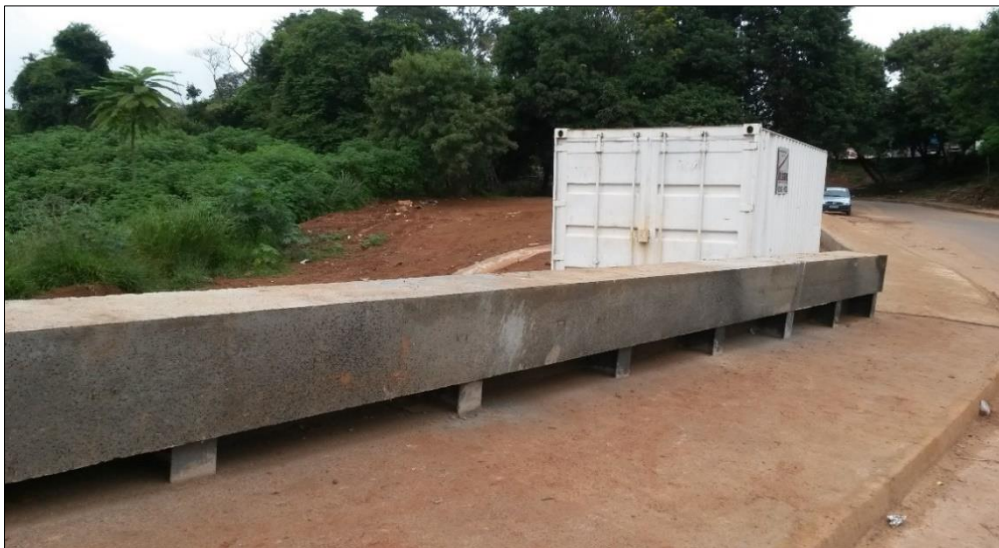
A Figura 11 mostra o muro de arrimo construído, em seguida foi feita a cobertura vegetal do local.

Figura 11 – Obra para contenção da erosão / Março

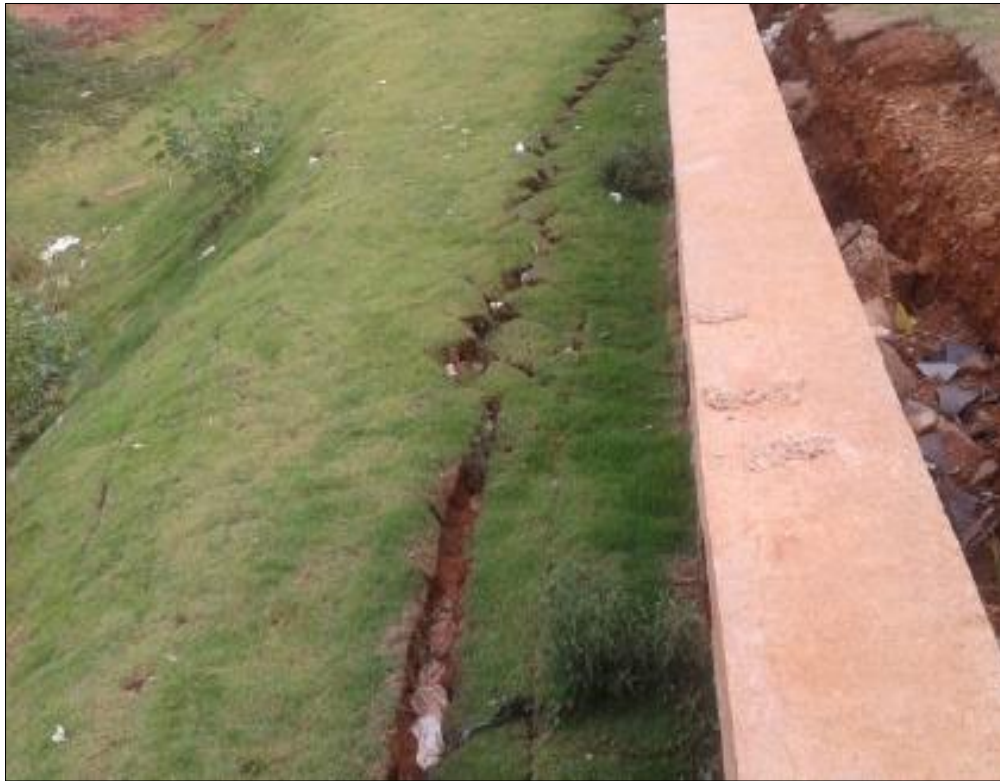
Como evidenciado na Figura 12, em novembro de 2014 já havia novos impactos no solo, novamente houve seu rompimento, assim comprovando a ineficiência da obra que tinha sido feita no local. Houve rompimento do talude que havia sido feito, a água na região continuou a se distribuir de forma que prejudicasse o solo e o pavimento, com incidências de deslizamento.

Figura 12 – Início do rompimento da contenção / Novembro

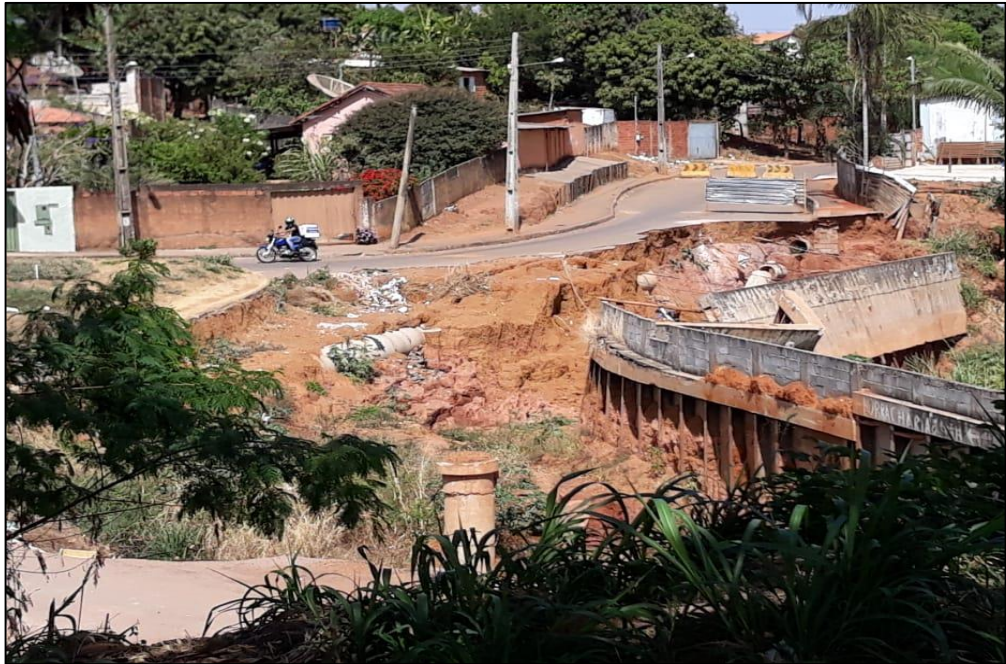
A Figura 13 mostra a erosão da Vila Formosa no mês de agosto de 2018, nela é visível o rompimento da estrutura construída na intenção de detê-la, como também a passagem de automóveis no local, mesmo com a percepção de que parte da rua se encontrava tomada pela erosão. Isso comprova que mesmo com a visibilidade de um problema agravante e que traz risco, a população também age de forma inadequada, com a possibilidade de novos desmoronamentos ou acidentes e com a rua interditada ainda utilizam como meio de propagação de veículos.

Figura 13 – Erosão na Vila Formosa

A Figura 15 foi registrada no mês de novembro de 2018, com três meses de diferença das imagens registradas na Figura 13 e Figura 14.

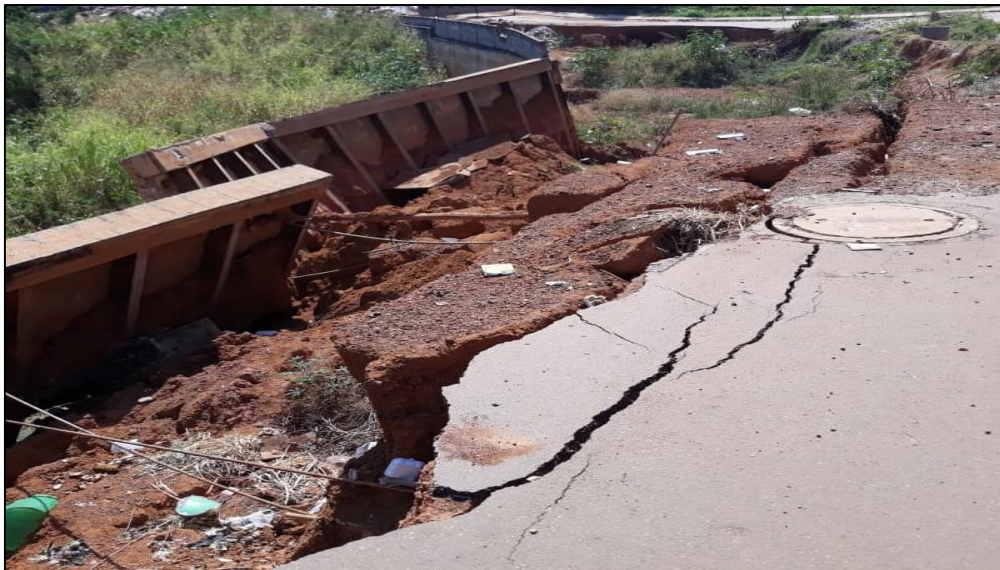
Na Figura 14, torna-se a perceber o rompimento do asfalto devido o avanço da voçoroca, que ficou cada vez mais extensa. O que em 2014 era apenas um leve rompimento, em 2018 já estava sendo considerado um abandono até mesmo pelos agentes responsáveis pela recuperação do local, pois já era alarmante o fato de conviver por tanto tempo nessa situação sem nenhuma tentativa de minimização desses impactos.

Figura 14 – Erosão invade o asfalto / Agosto de 2018

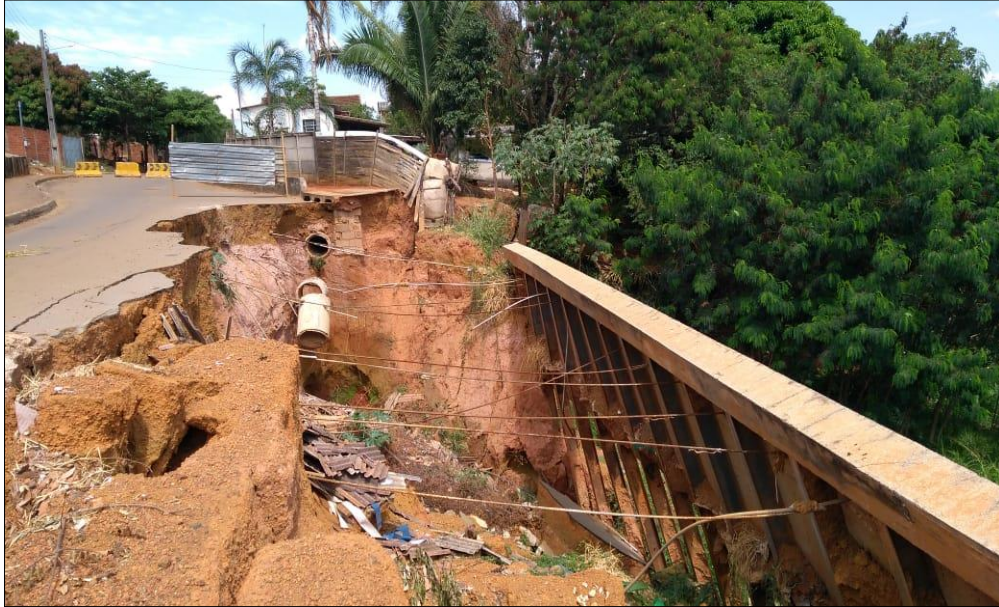
Figura 15 – Estado da erosão em Novembro de 2018

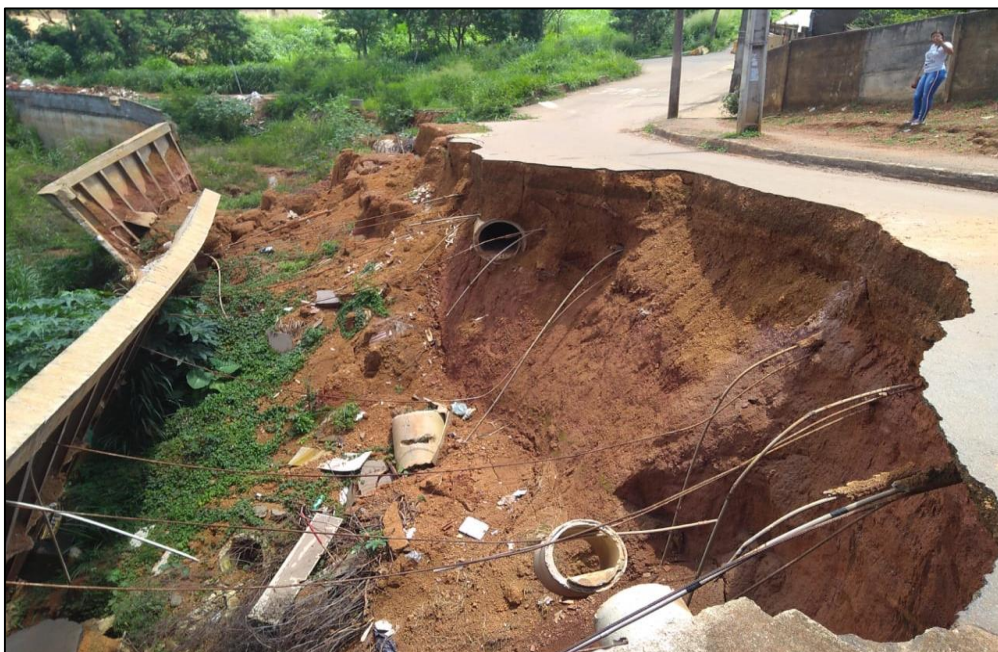
A Figura 16 comprova que a erosão que antes atingia apenas um pequeno pedaço da rua, já estava quase tomando-a por completo, bem próximo a calçada de uma casa.

Figura 16 – Avanço da voçoroca / Novembro de 2018

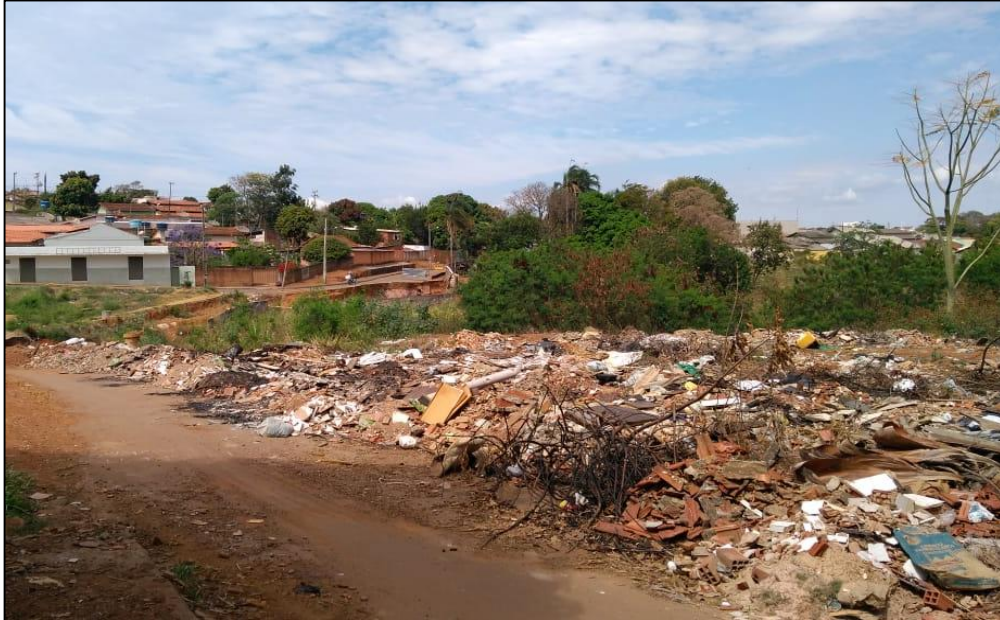
Ainda com registros de 2018, como mostra a Figura 17, verifica-se a disposição de lixo que é feita pela população no local, agravando a situação existente, pois o lixo afeta diretamente a camada do solo, assim o solo fica mais fraco e ainda perde suas características.

Figura 17 – Despejos de lixo no local da erosão

Enquanto na Figura 17 o lixo se encontra na superfície, na Figura 18 é evidente que ele também está espalhado dentro da própria erosão.

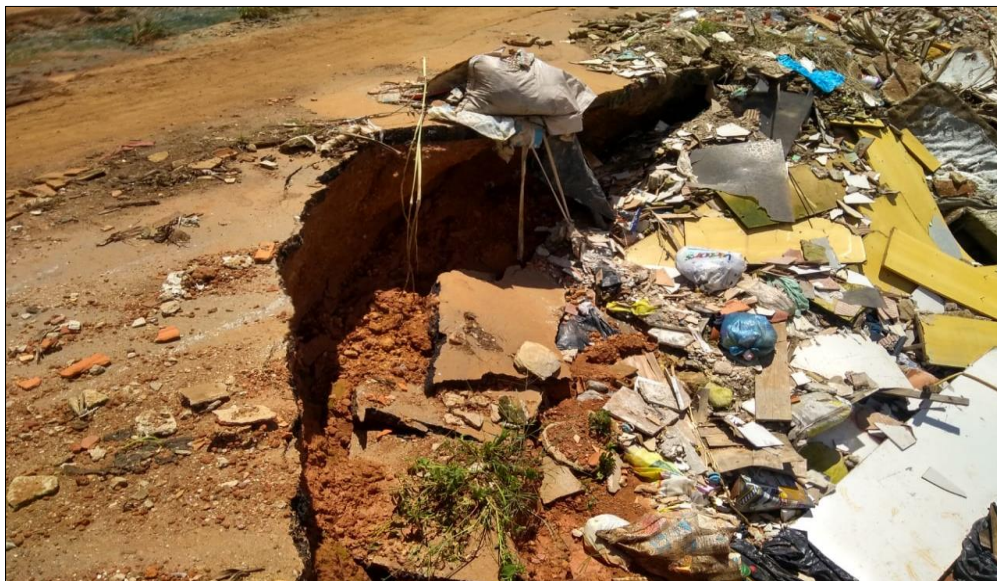
Figura 18 – Lixo despejado na erosão

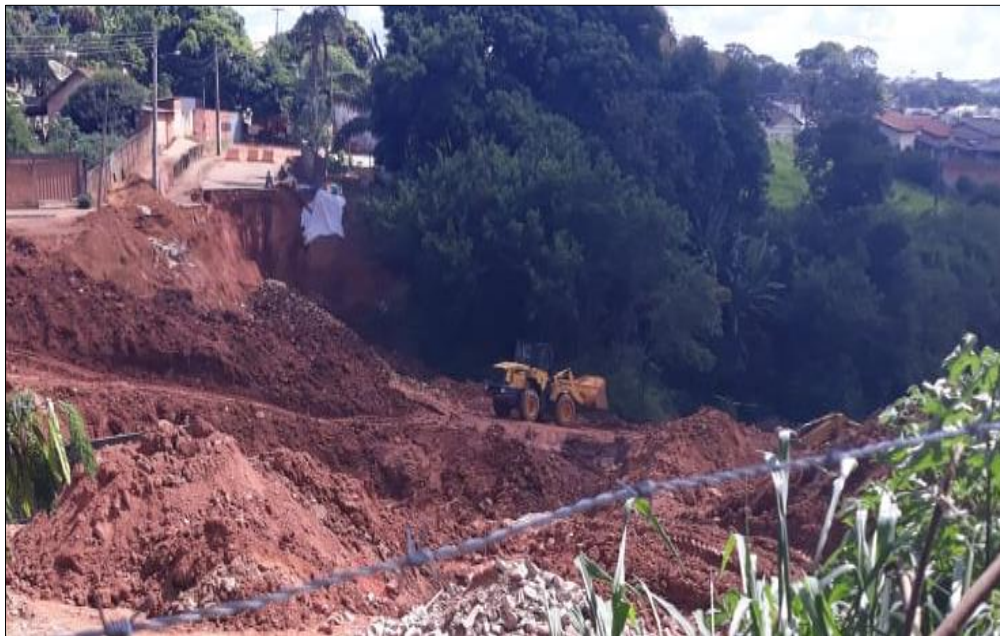
Em janeiro de 2019, foi iniciada uma nova obra para recuperação e tentativa de sanar o problema. Na Figura 19, a máquina trabalha no local.

Figura 19 – Início da nova obra / Janeiro de 2019

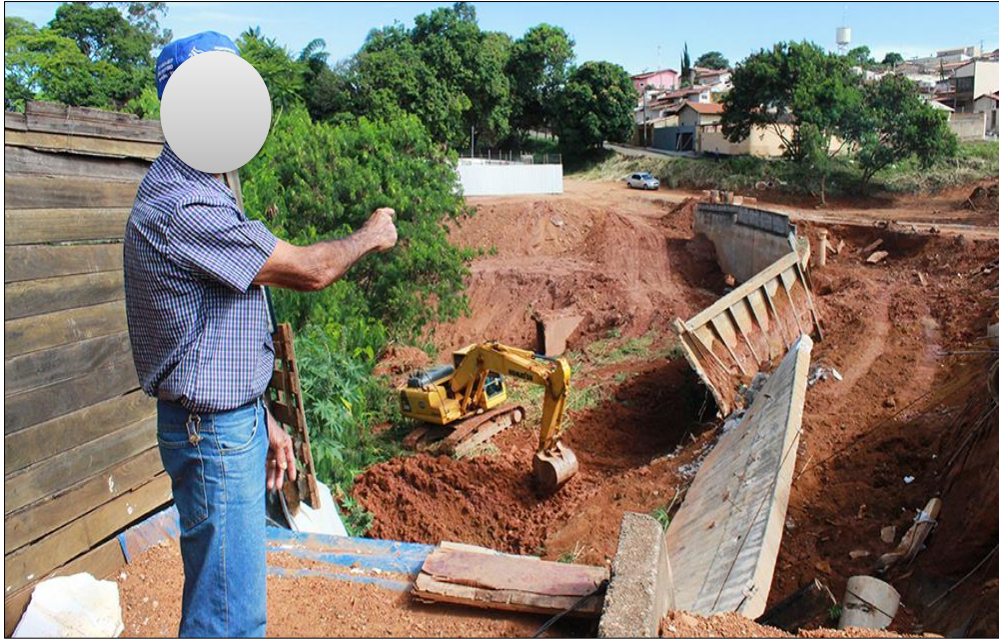
Conforme publicado pela Prefeitura de Anápolis (2019), a obra que está sendo feita tem custo em torno de R\$ 4,5 milhões, já foi feita sondagem, limpeza e topografia do terreno, a próxima etapa é instalar drenos nas encostas e bueiros duplos, com cerca de 620m lineares. Ainda afirma, que na erosão será feito um canal que terá em torno de 115 metros, composto por gabião em forma de escada com pedras revestidas por Colchão Reno, possuindo no seu fim um dissipador, já iniciou essa parte. Na Figura 20, aparece a imagem de um morador do local observando o trabalho que estava sendo feito.

Figura 20 – Morador próximo a nova obra

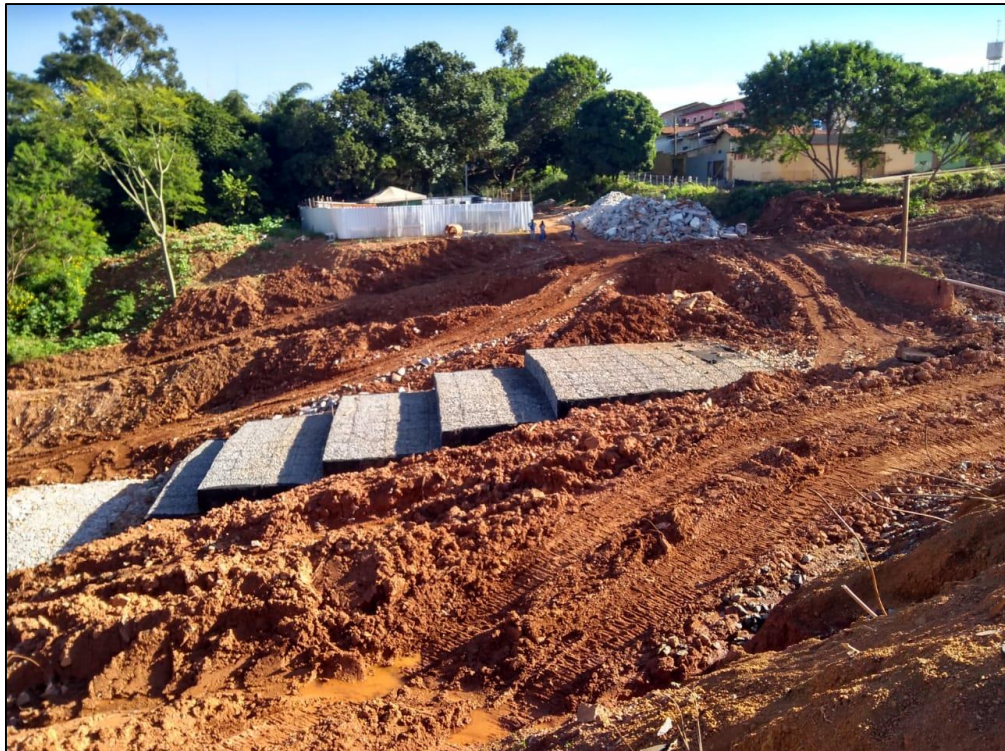
Na Figura 21 é possível observar a execução do gabião na forma de escada, em Maio de 2019.

Figura 21 – Execução do gabião

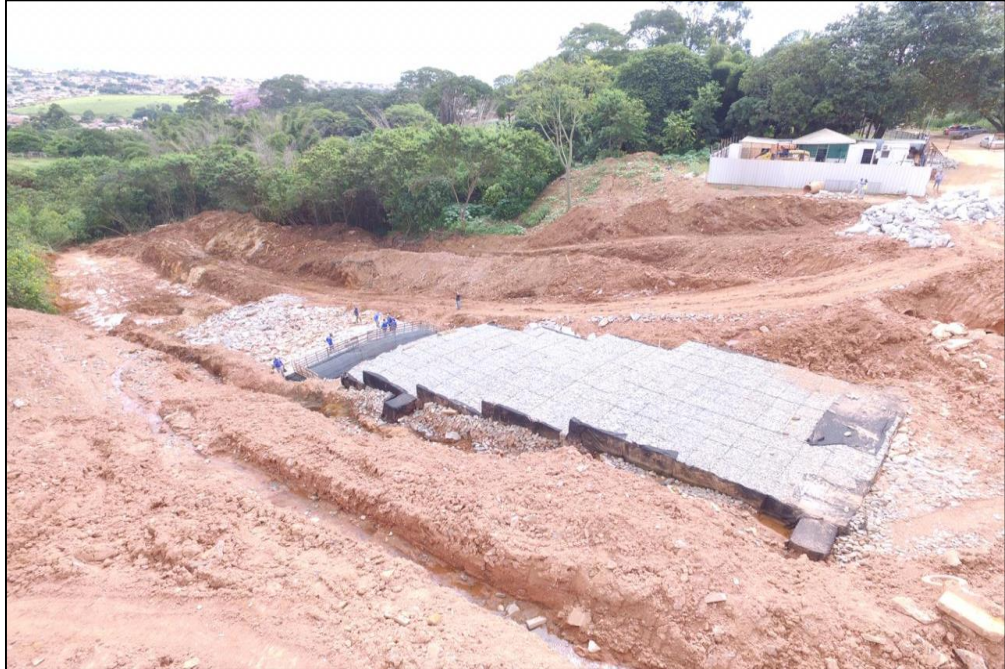
A Figura 22 representa a fase atual da obra, operários trabalhando para execução do gabião.

Figura 22 – Vista lateral do gabião

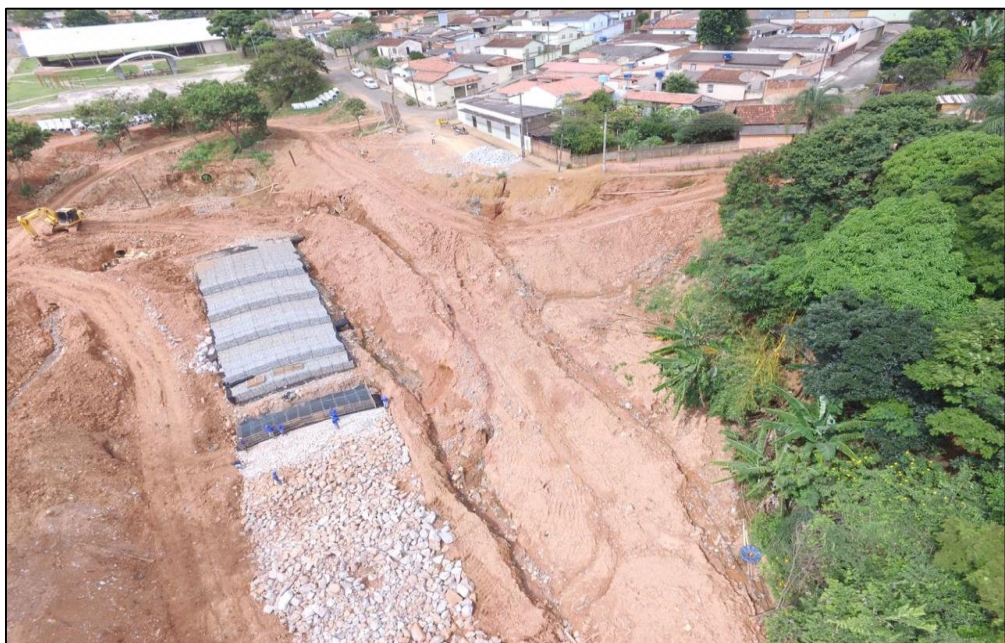
A Figura 23 mostra a vista superior da obra, o gabião ainda irá se elevar em torno de 3 metros de altura.

Figura 23 – Vista superior do gabião

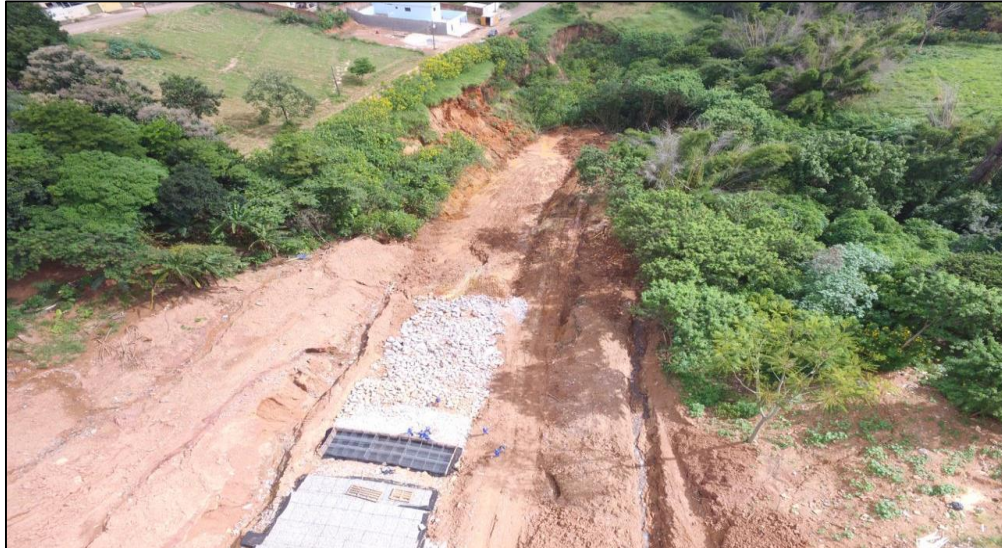
A Figura 24 mostra o trecho em que o gabião irá se estender, após finalizado esse serviço é feito o bueiro e será feita a restauração da camada vegetal.

Figura 24 – Trecho do gabião
