**CURSO DE ENGENHARIA CIVIL**

**PATOLOGIA EM RESERVATÓRIOS DE CONCRETO  
ARMADO**

**TRABALHO DE CONCLUSÃO DE CURSO SUBMETIDO AO  
CURSO DE ENGENHARIA CIVIL DA UNIEVANGÉLICA.**

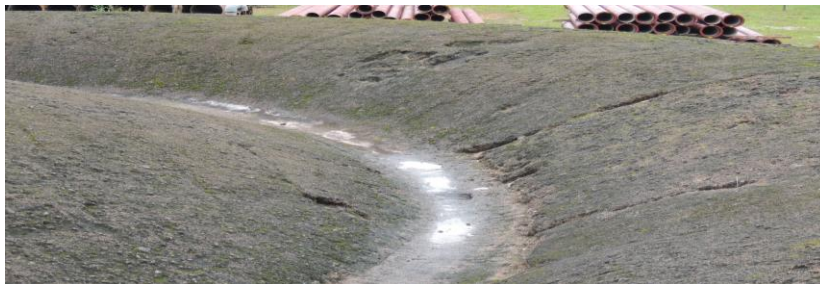
O reservatório, ETA III (figura 28) é um dos reservatórios que se encontra com menos manifestações patológicas, mas ainda pode se observar em uma vista geral do reservatório, (figura 30) que ele também é de forma circular semi - enterrado nota-se que a tampa do reservatório encontra-se com pequenas falhas (figura 29). As paredes externas do reservatório (figura 22) estão com pequenos sinais de infiltração, também é observada algumas fissuras pequenas na parte próxima ao solo (figura 23).

Figura 29 - Tampa do reservatório ETA III

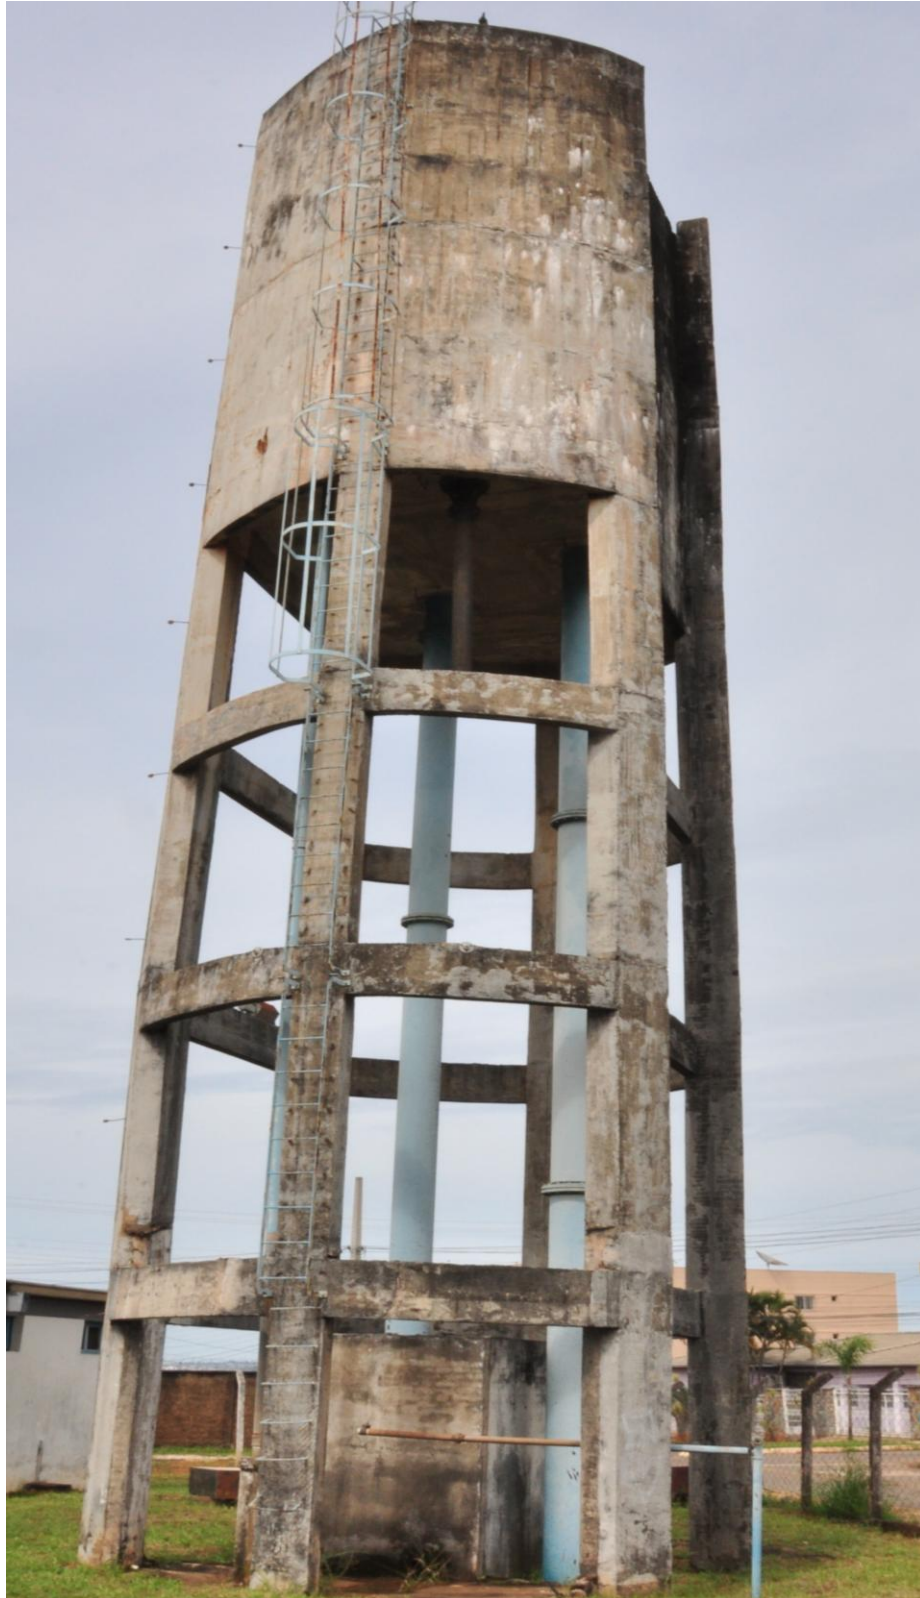
Figura 41 - Vista geral do reservatório desativado

Toda a superfície do reservatório encontra-se com manchas de infiltração e manchas esbranquiçadas caracterizando a carbonatação, como é evidente na figura 41.

- Manifestações
  - manchas esbranquiçadas na cuba do reservatório;
- Causas admissíveis
  - Porosidade excessiva do concreto (etapa de execução, por conta de material impróprio ou por fator (a/c) inadequado e ainda pode ser por conta de uma cura inadequada);
  - fissuras (etapa de projeto);
  - infiltração de água (ausência de impermeabilização adequada);
  - falta de manutenção;
  - fissuras nas juntas de concretagem (etapa de execução)

A umidade presente na cuba provoca as manchas como apresentada nas figuras acima, a origem dela provem das fissuras nas juntas de concretagem, pode ser por conta das infiltrações que são provocadas pelas fissuras provenientes da variação da temperatura e

agentes agressores que possam ter vindo a provocar a corrosão. Por conta das fissuras presente em todo o reservatório se resultou na corrosão das armaduras, onde houve uma expansão do aço e provocou o deslocamento do concreto. Houve uma grande deposição do carbonato de cálcio em todo o perímetro da cuba e se formou manchas esbranquiçadas, que é a caracterização da carbonatação do concreto.
