CURSO DE ENGENHARIA CIVIL

**LEVANTAMENTO DE PATOLOGIAS, COMPARATIVO E
RESOLUÇÃO DE SOLICITAÇÕES DE ASSISTÊNCIAS
TÉCNICAS: ESTUDO DE CASO EM UMA CONSTRUTORA
DE ANÁPOLIS/GO**

**TRABALHO DE CONCLUSÃO DE CURSO SUBMETIDO AO
CURSO DE ENGENHARIA CIVIL DA UNIEVANGÉLICA**

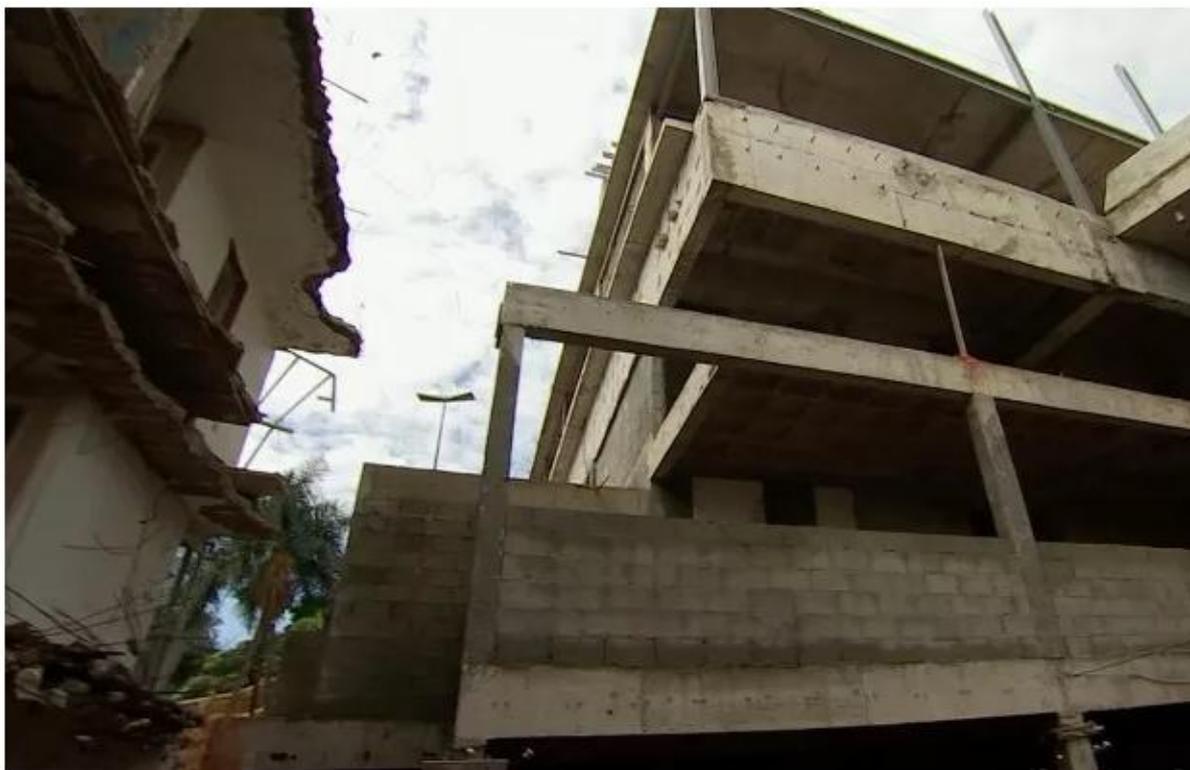
Um grande exemplo da falta de compatibilização de projetos ocorreu na construção da nova Câmara Municipal de Anápolis, já que não houve compatibilidade do projeto de arquitetura com o estrutural resultando em várias falhas durante a execução da estrutura (G1, 2017).

Figura 1 - Obra da nova Câmara Municipal de Anápolis

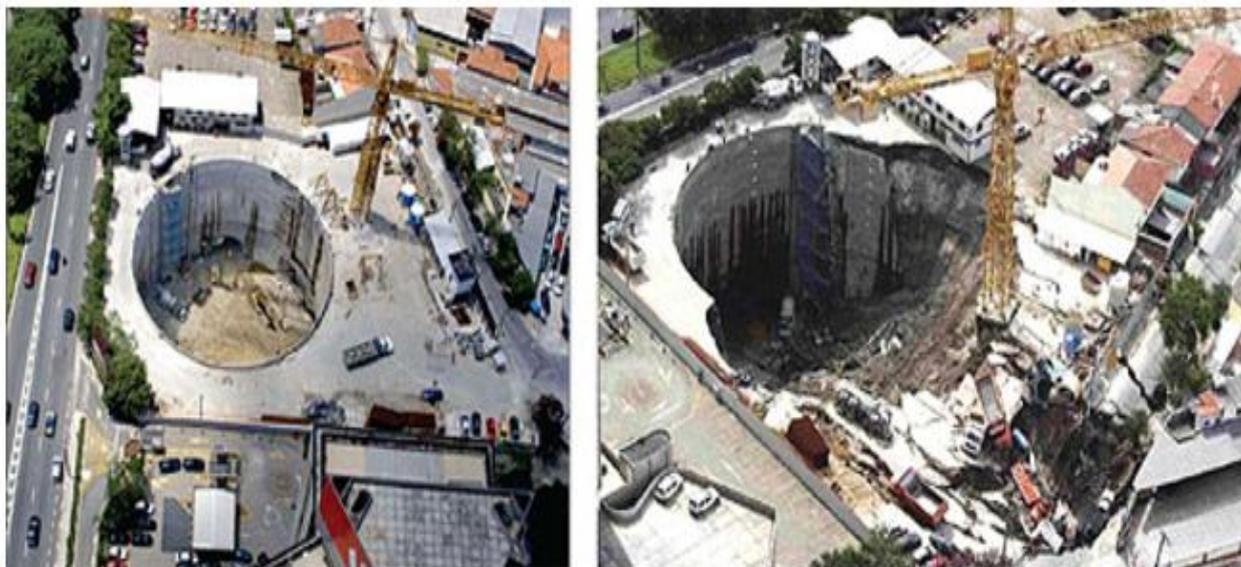
Para Mayr (2000), “A não conformidade da obra em relação ao projeto é caracterizada pela alteração das soluções propostas pelo projeto durante a execução da obra”. Como aconteceu no trágico episódio da Estação Pinheiros em São Paulo, onde sete pessoas morreram por não conformidade da obra com o projeto, como apontado pelo Ministério Público Estadual de São Paulo (G1, 2008).

Figura 2 - Desabamento da Estação Pinheiros

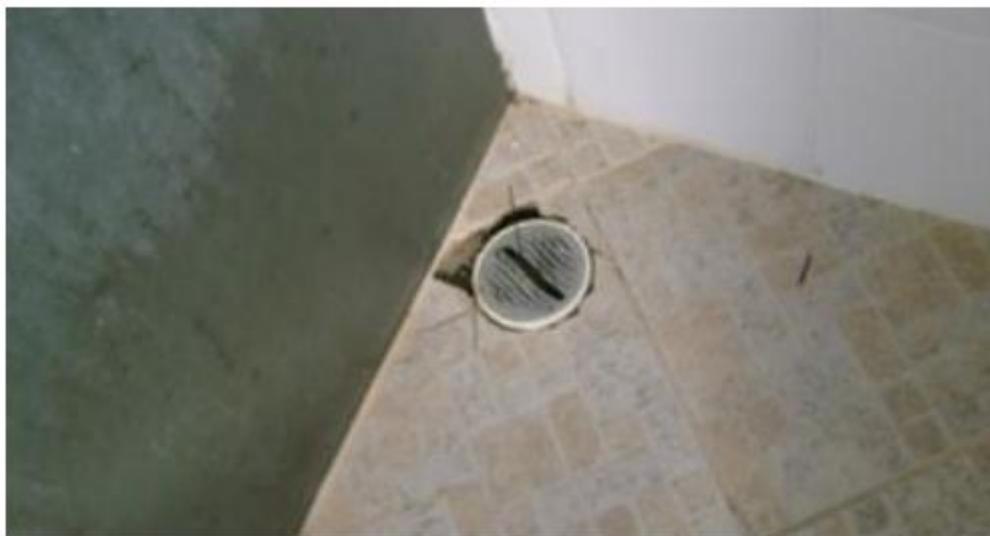
Na Figura 3, fica claro a falta de treinamento e qualificação do colaborador por não ter feito a impermeabilização em volta do ralo na fase de execução da obra, ocasionando problemas no futuro.

Figura 3 - Região em torno de ralo apresentando patologias por falta de impermeabilização

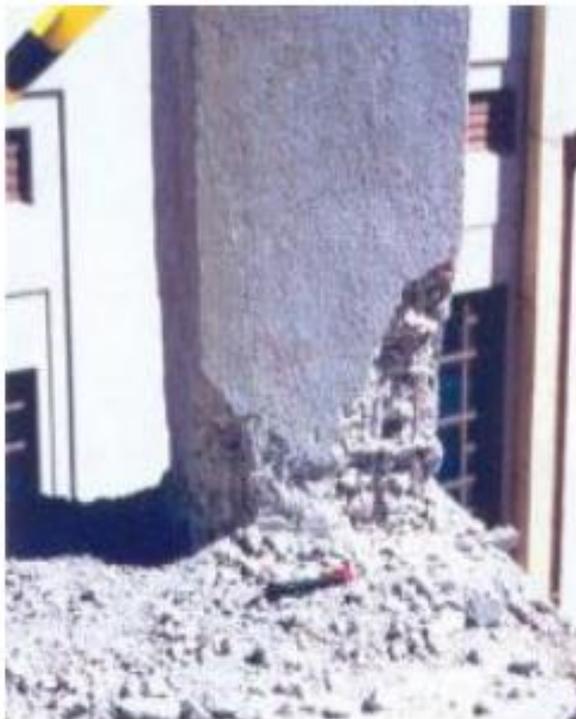
A Figura 4 mostra um exemplo de não fiscalização de serviços, já que o vazio de concretagem na base de pilares é resultado de lançamento do concreto de uma altura maior que a mínima permitida.

Figura 4 – Vazios de concretagem em pé de pilar

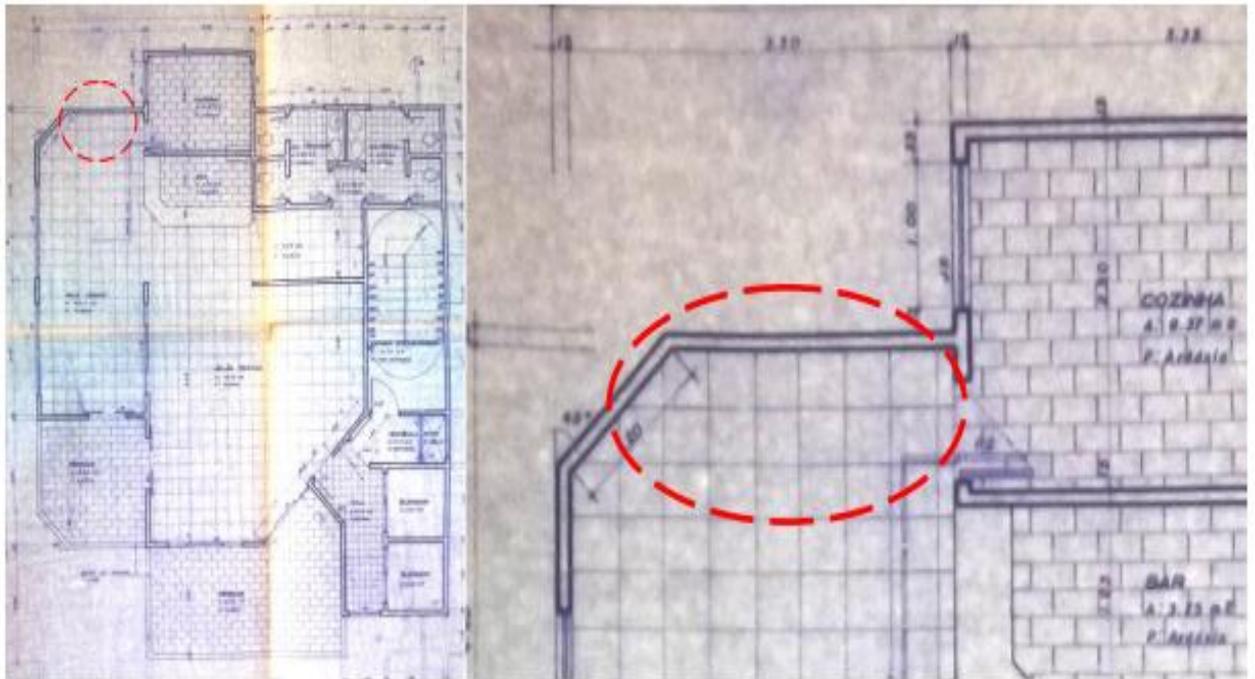
A Figura 5 mostra um caso onde foi feita uma churrasqueira no salão de festas de um empreendimento, sem que a mesma constasse no projeto original e sem ter sido elaborado um novo projeto compatível com o anterior, para a sua execução.

Figura 5 - Constatação de inexistência de churrasqueira no projeto arquitetônico

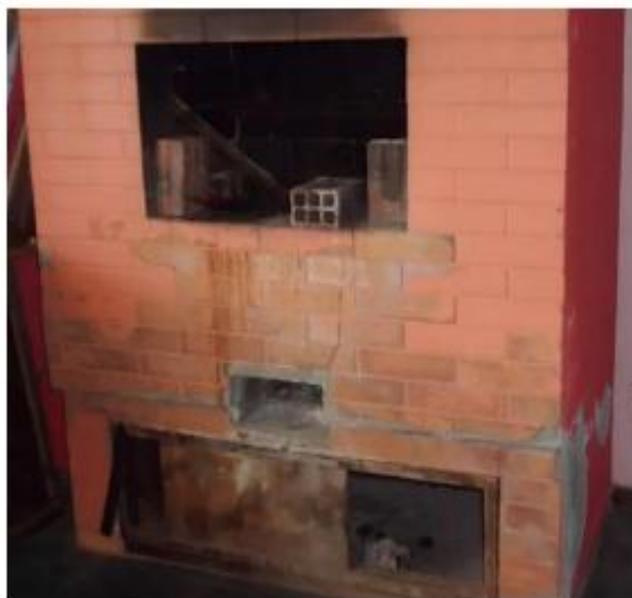
Essa situação acarretou no surgimento de trincas e fissuras na estrutura, como mostrado na Figura 6.

Figura 6 - Churrasqueira com fissuras executada sem projeto

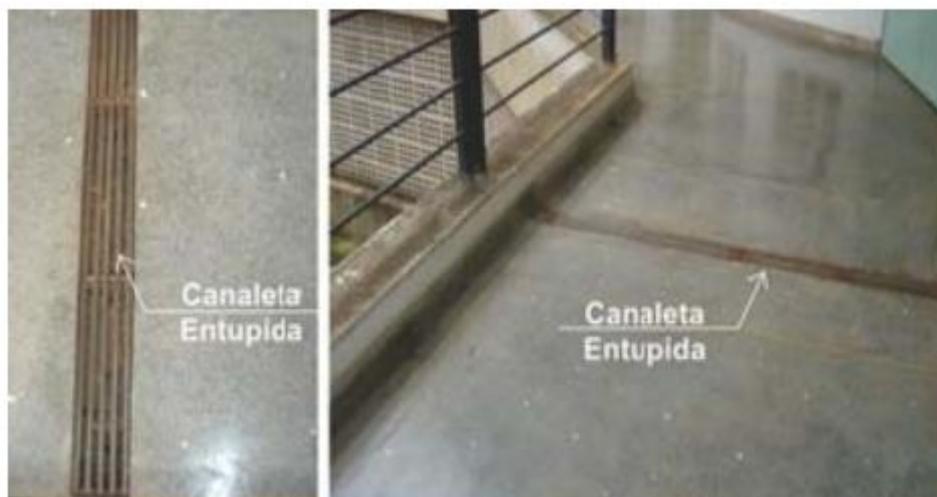
A Figura 7 apresenta uma canaleta entupida pela deposição de sedimentos e falta de manutenção da mesma.

Figura 7 - Acúmulo de água em canaleta

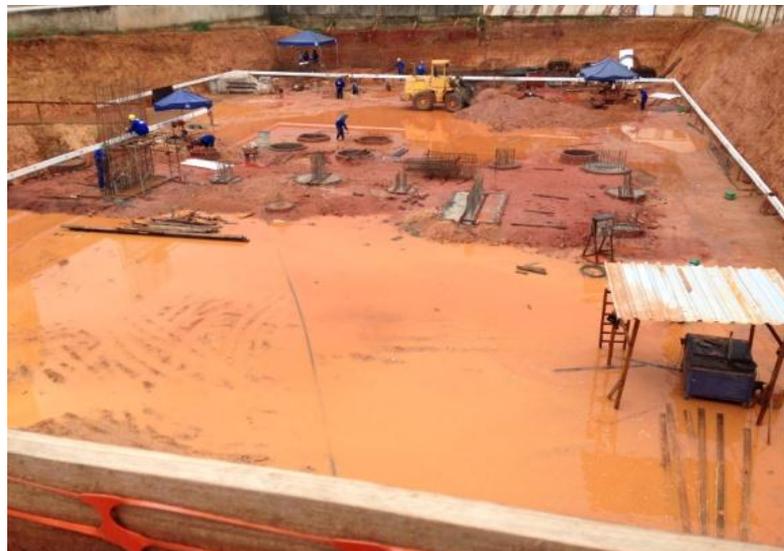
A figura 14 mostra a intensidade das chuvas e a dificuldade para se executar a fundação, provocando atrasos no cronograma.

Figura 14 - Vista geral da obra durante a fundação

Foram instaladas bombas submersíveis tipo sapo para retirada da água dos blocos, tornando assim possível a concretagem dos mesmos e a continuidade da obra.

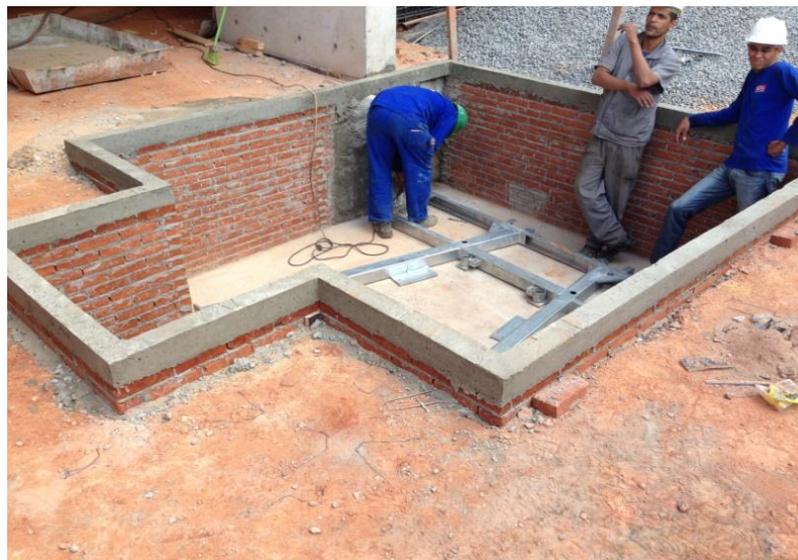
A execução da estrutura ocorreu com poucas situações adversas e dentro do prazo previsto. Uma dessas situações ocorreu devido à incompatibilidade de projetos entre a empresa terceirizada responsável pela manutenção do elevador tipo cremalheira e o projeto estrutural da construtora.

Figura 16 - Instalação dos chumbadores da cremalheira

A empresa terceirizada recebeu o projeto estrutural e o de fundação para realizar o projeto de locação da base da cremalheira se baseando nos mesmos. Mas na hora de desenvolver o projeto, utilizou outra escala com medidas que não condiziam com a realidade do projeto de fundação. Logo, no momento da locação da base da cremalheira, um dos chumbadores que estava sendo instalado acertou um tubulão próximo trazendo transtornos para o andamento da obra, pois havia etapas que dependiam da instalação do elevador tipo cremalheira para serem executadas.

A construtora entrou em contato com a empresa terceirizada, cobrando explicações e um novo projeto com as medidas e escalas corrigidas. Com o novo projeto em mãos, foi possível fazer a realocação da base da cremalheira e a instalação da mesma, o que contribuiu para o abastecimento e limpeza da obra.

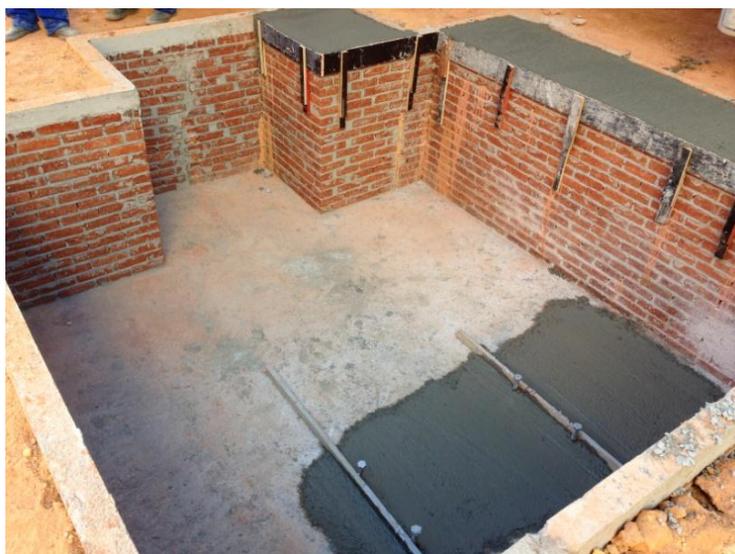
Figura 18 - Concretagem do chumbador e finalização da base

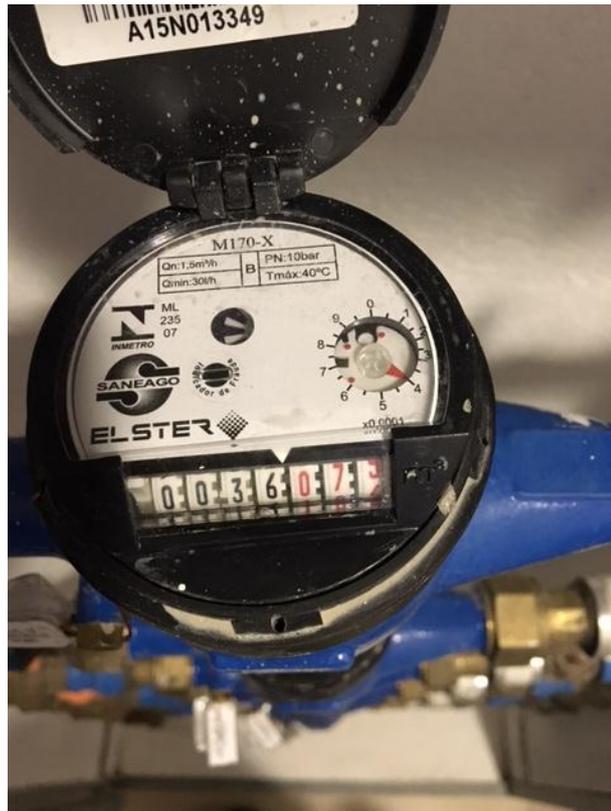
Assim, foram feitas medições diárias no hidrômetro do imóvel para se saber o quanto de água que estava sendo desperdiçada por dia com o intuito de se ter uma visão mais ampla sobre o que poderia estar acontecendo. Foi constatado então que em um dia foram gastos quase 33 litros de água, mostrando que se estivesse ocorrendo algum tipo de vazamento, este seria facilmente detectado.

Figura 26 - Medição realizada em 19/07/2017

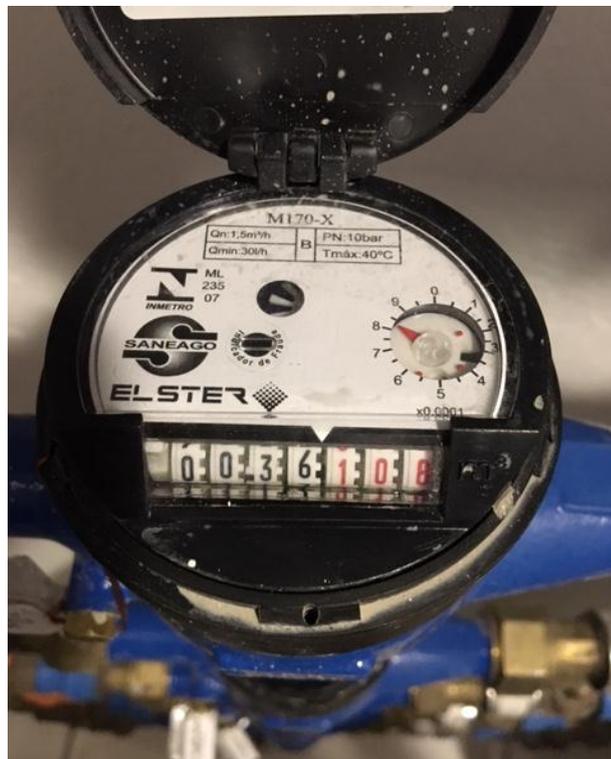
Figura 27 - Medição realizada em 20/07/2017

A equipe encarregada para solucionar o caso resolveu entrar em contato com os projetistas responsáveis pelo projeto hidráulico do empreendimento, em busca de possíveis soluções para o que estava acontecendo. Em resposta, um dos projetistas disse que poderia estar acontecendo o “fenômeno do ar confinado nos sub ramais plugados” das unidades que não estavam sendo habitadas, como é mostrado no trecho do artigo escrito pelo próprio projetista a seguir:

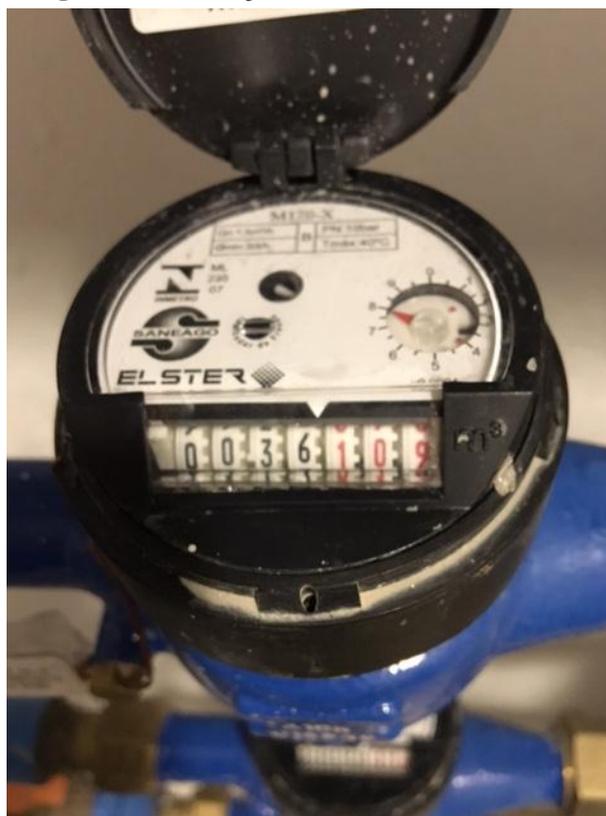
Figura 28 - Medição realizada em 21/07/2017

Como solução, deve-se abrir todos os pontos hidráulicos do apartamento e deixar a água escoar por um certo tempo com o objetivo de se “retirar” todo o ar presente na tubulação. Após ter sido feito esse procedimento, constatou-se que o problema havia sido solucionado pela medição feita no dia seguinte com variação de apenas 1 litro, como mostra a figura a seguir.

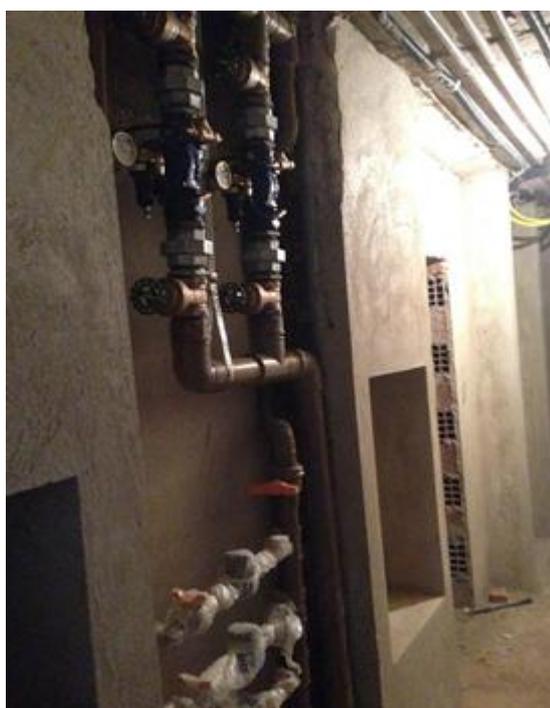
Figura 38 - Válvulas controladoras de pressão instaladas no 5º e no 11º pavimentos tipo

Como o prazo de manutenção periódica das válvulas não foi respeitado, algumas solicitações de assistência técnica foram enviadas para o Departamento de Assistsências Técnicas da construtora, relatando acúmulo de água nos forros de gesso proveniente de canos que estouraram por não suportarem a pressão da água nos apartamentos localizados acima das suas unidades, como foi o caso do Pedido de Manutenção N°147.

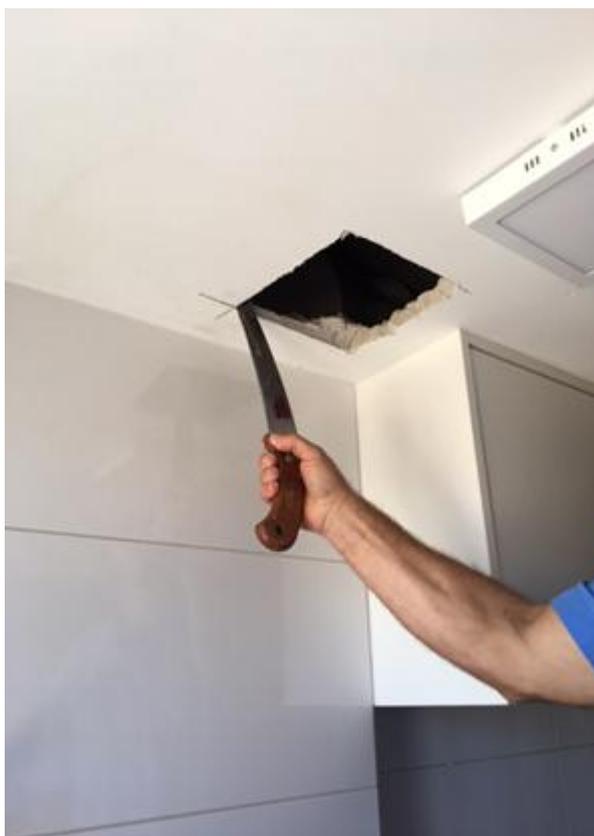
A construtora enviou uma equipe até o local para averiguar o caso. O forro de gesso da área de serviço do imóvel teve de ser aberto para se descobrir a origem do vazamento. Constatou-se então que o mesmo era proveniente da tubulação do apartamento de cima.

Figura 40 - Abertura de forro de gesso

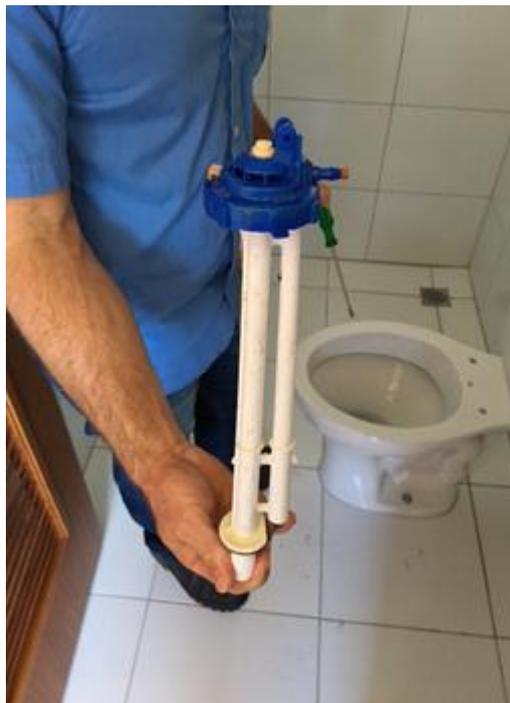
Após visita da equipe técnica, foi constatado a presença de impurezas na borracha de vedação da torre de entrada de água, que tinha a função de impedir a passagem de água no momento em que a bóia indicava que a caixa acoplada estava cheia, mas por conta das impurezas a borracha não conseguia exercer o seu papel.

Figura 49 - Torre de entrada de água retirada para limpeza

Portanto, a caixa acoplada foi esvaziada para que fosse feita uma limpeza em seu interior, assim como em todos os seus componentes. Feito isso, a caixa acoplada passou a funcionar normalmente.

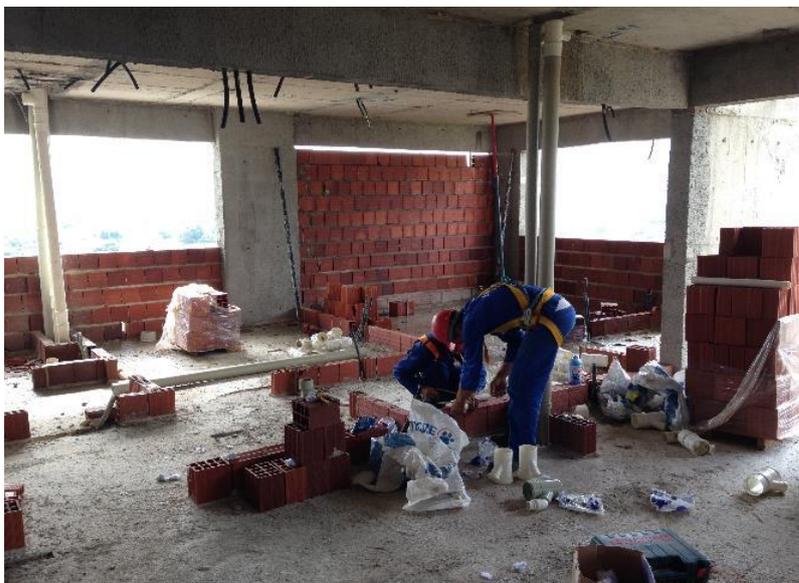
O encarregado de instalações da construtora, sempre que possível, fiscalizava a execução das soldas, que só eram aceitas se fizessem as conexões das tubulações de forma que não forçassem as mesmas, mas que também fossem bem coladas, evitando assim rompimentos nas tubulações que trariam grandes transtornos.

Figura 50 - Execução de soldas nas conexões e tubulações

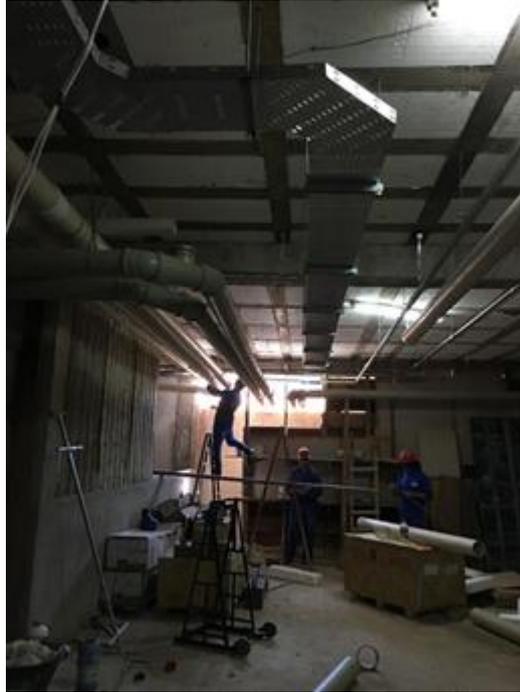
Eram realizadas conferências nas declividades das tubulações, a fim de se garantir que os resíduos sólidos iram escoar.

Figura 51 - Conferência nas declividades das tubulações

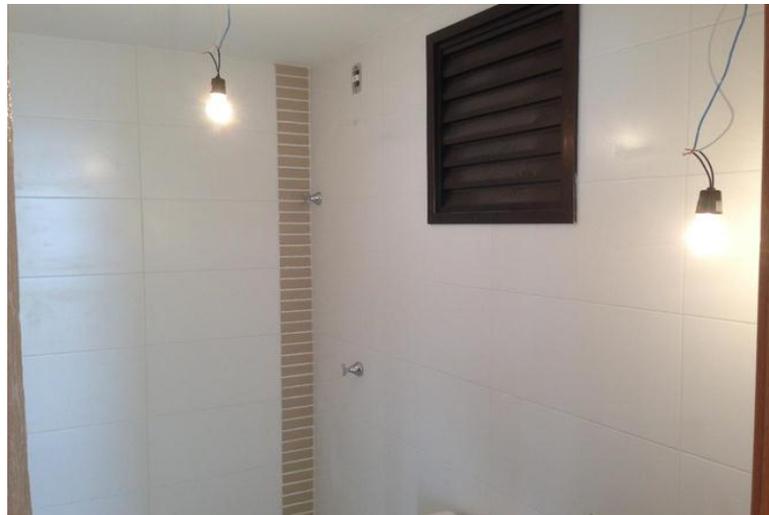
Durante a execução das instalações elétricas do residencial, havia um grande envolvimento da administração da obra atuando constantemente na conferência dos serviços, verificando se todas as ligações haviam sido feitas corretamente e observando se não estava faltando nenhum ponto elétrico previsto em projeto.

Figura 52 - Testes na fiação e nas peças elétricas do apartamento

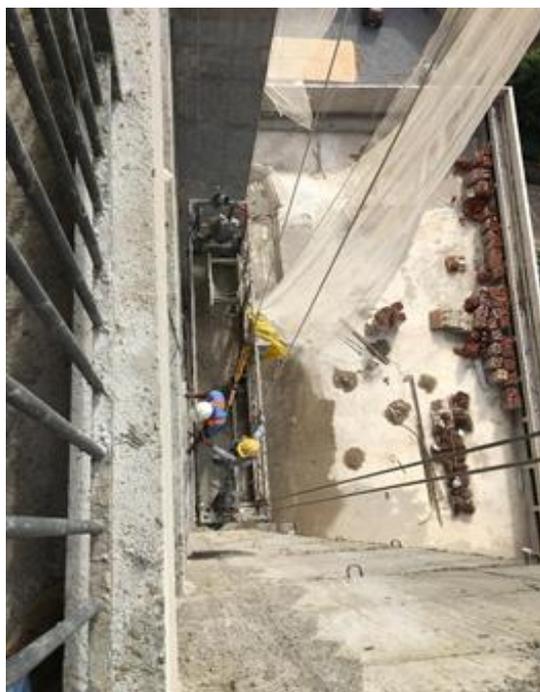
Foram realizados treinamentos para os pedreiros e seus ajudantes, com o intuito de trazer melhorias para a qualidade do serviço executado, ensinando-lhes técnicas conhecidas que atuam na minimização da acomodação estrutural.

Figura 53 - Conferência de reboco na fachada

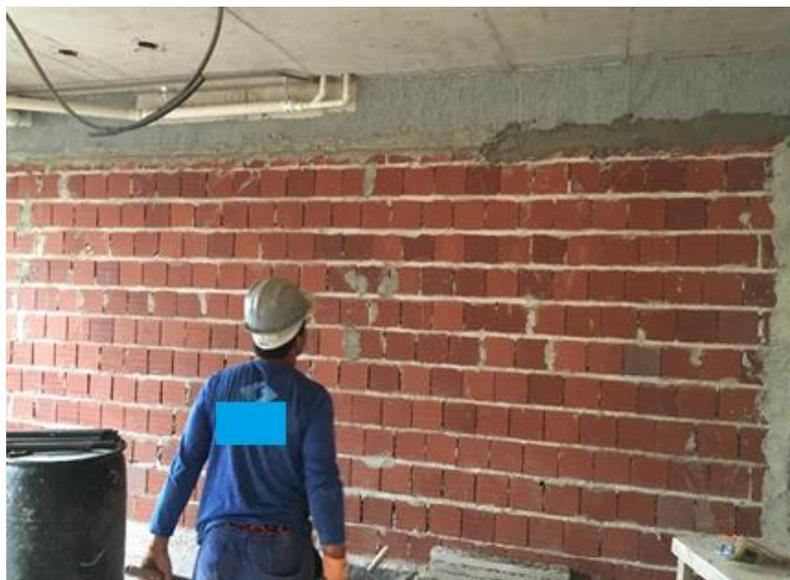
continham o procedimento executivo dos serviços necessários para se evitar futuras patologias dentro desses dois sistemas, como: limpeza da superfície, aplicação do chapisco, execução do encunhamento e entelamento, sarrafeamento e desempenho, dentre outros.

Figura 54 - Encunhamento da alvenaria com a viga

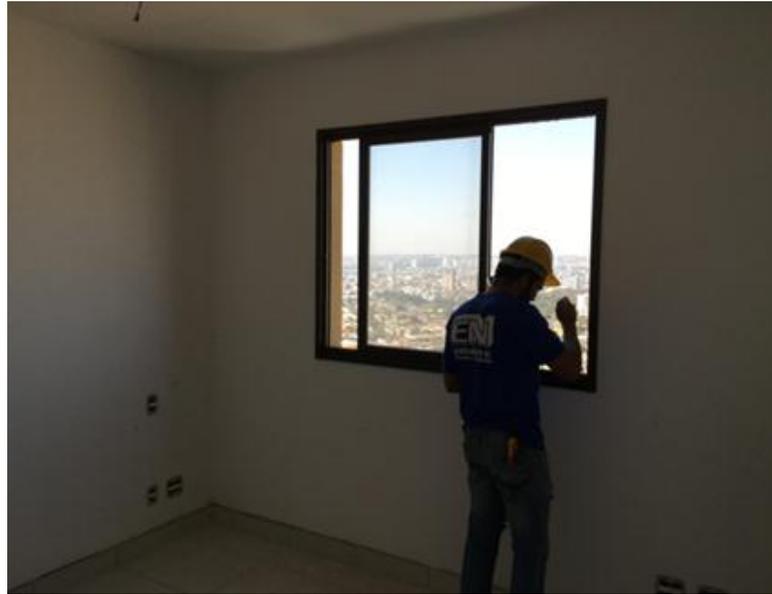
Antes da entrega, eram realizados testes de funcionamento e vedação nas esquadrias, garantindo assim uma entrega mais garantida ao cliente, minimizando possíveis manutenções corretivas futuras.

Figura 55 - Testes de funcionamento e vedação das esquadrias

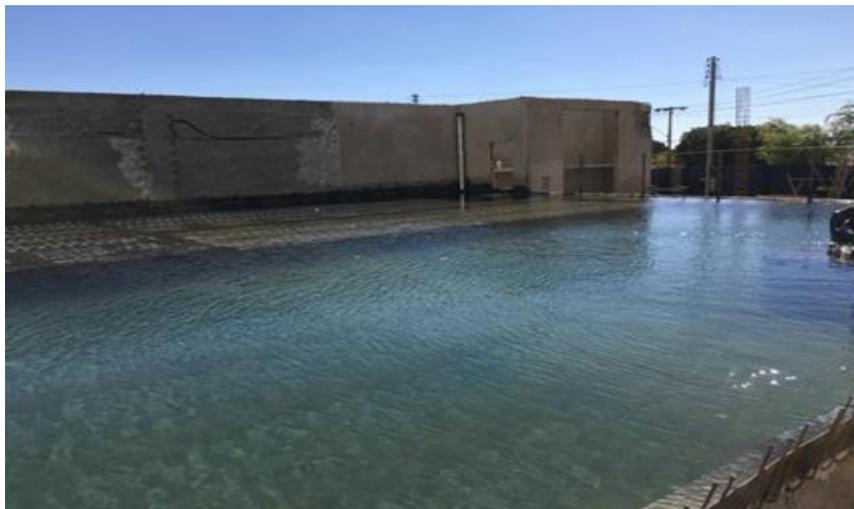
Em todas as áreas molhadas do empreendimento fazia-se a impermeabilização das mesmas, para prevenir possíveis infiltrações, diminuindo riscos de danos a serviços já concluídos. Após a realização do serviço, eram realizados testes de estanqueidade de 72 horas para comprovar a funcionalidade e localizar possíveis vazamentos.

Figura 56 - Testes de estanqueidade das piscinas e deck molhado

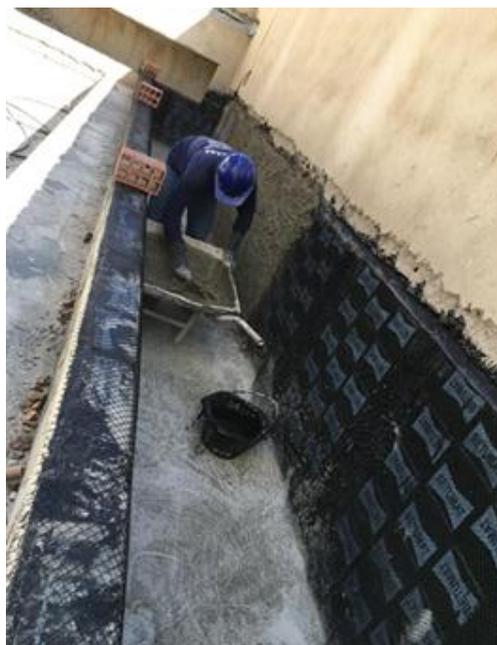
Por ser um serviço de grande importância era acompanhado pelo responsável da obra, a fim de garantir a qualidade de execução. É importante também contratar uma empresa terceirizada de renome no mercado visando a garantia de um bom atendimento no pós obra caso necessário.

Figura 57 - Proteção mecânica da manta asfáltica das floreiras
