**MANUTENÇÃO DE OBRAS DE ARTE ESPECIAIS NO  
MUNICÍPIO DE ANÁPOLIS-GO**

**TRABALHO DE CONCLUSÃO DE CURSO SUBMETIDO AO  
CURSO DE ENGENHARIA CIVIL DA UNIEVANGÉLICA**

**ANÁPOLIS / GO: 2019**

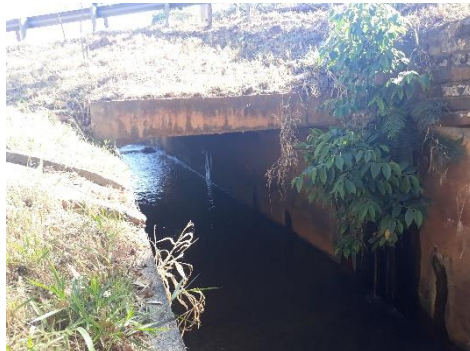
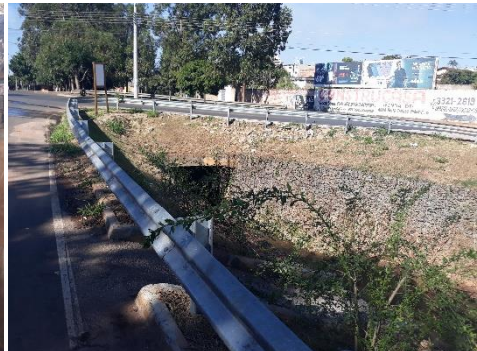
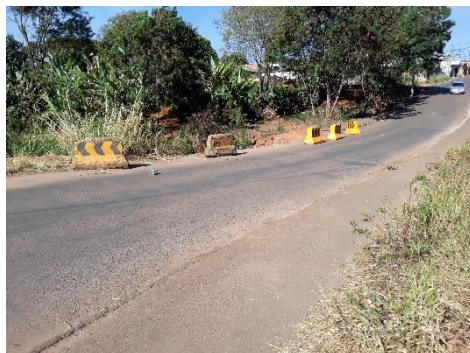
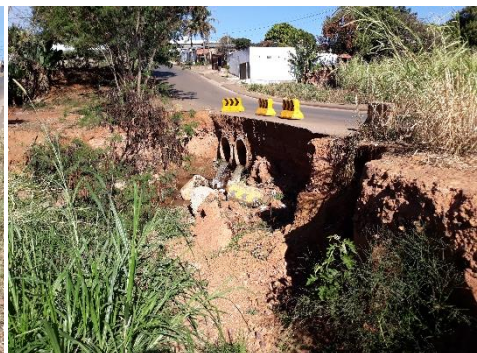
16°21'11.25"S;  
48°58'20.57"O.

\*Será trocada em  
breve conforme  
Tomada de Preço  
11/2018 do  
Município de  
Anápolis.

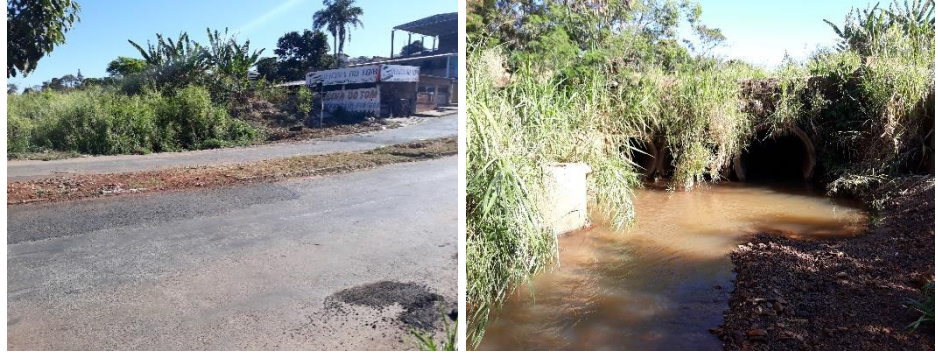
OAE nº 26  
 Endereço: Av.  
 Acadêmico Adail.  
 16°21'18.40"S;  
 48°58'22.98"O.  
 \*Será trocada em  
 breve conforme  
 Tomada de Preço  
 05/2018 do  
 Município de  
 Anápolis.

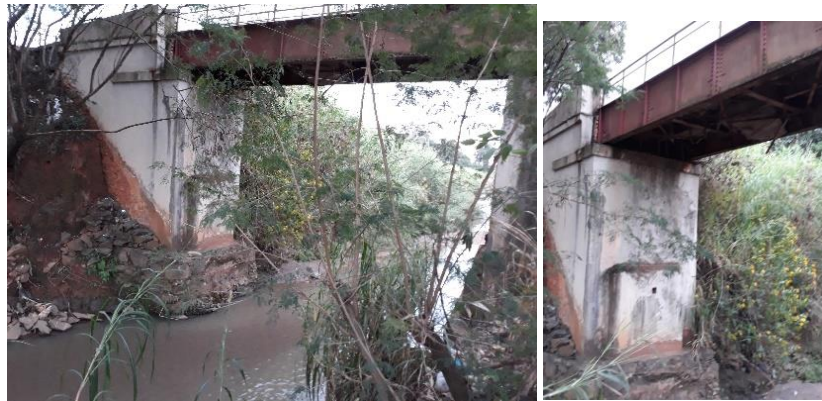
Apêndice M  
 OAE nº 9  
 Endereço: Rua  
 Doutor Pedro de  
 Toledo.  
 16°19'24.22"S;  
 48°56'42.17"O.  
 \*Estrutura  
 Metálica e difícil  
 acesso.

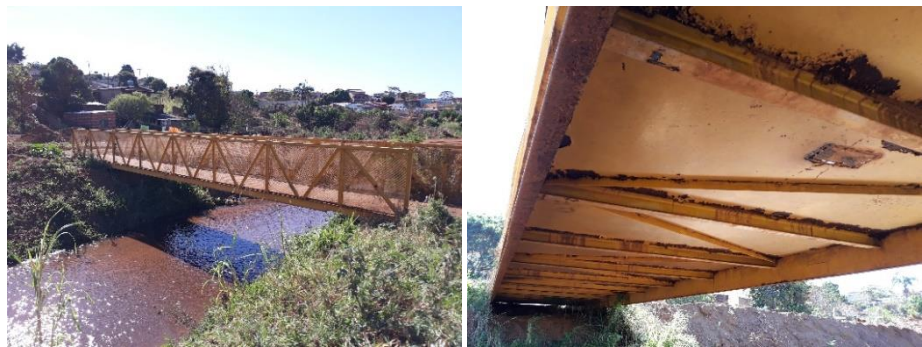
Apêndice N  
 OAEs nº 73  
 Endereço: Rua 5,  
 próximo do Res.  
 Porto Rico.  
 16°20'47.98";  
 48°58'10.73"O.  
 \*Estrutura  
 Metálica

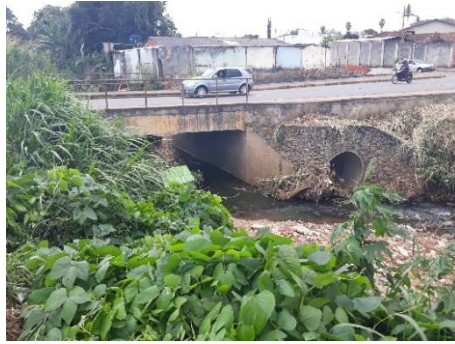
OAE nº 56

Endereço: Av.  
Pres. Vargas.

\*Água muito  
insalubre.

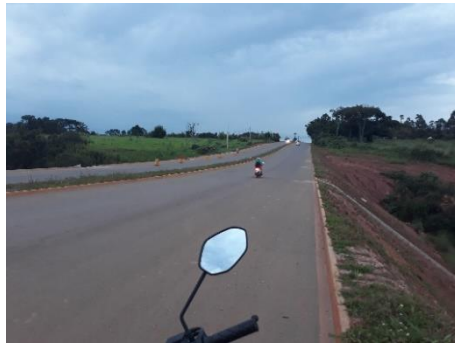
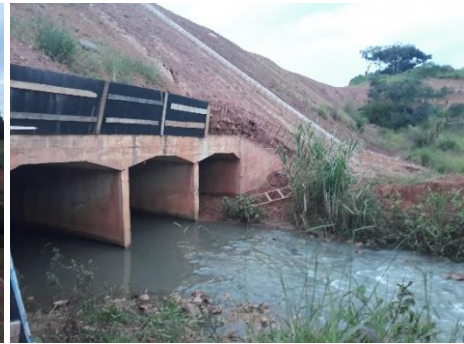
OAE nº 25

Endereço: Av.  
Contorno com Rua  
03.

\*Difícil acesso.
