**CAUSAS, DIAGNÓSTICOS E TRATATIVAS DE
PATOLOGIAS EM PAREDE DE CONCRETO: ESTUDOS DE
CASO**

ANÁPOLIS / GO

2019

**TRABALHO DE CONCLUSÃO DE CURSO SUBMETIDO AO
CURSO DE ENGENHARIA CIVIL DA UNIEVANGÉLICA**

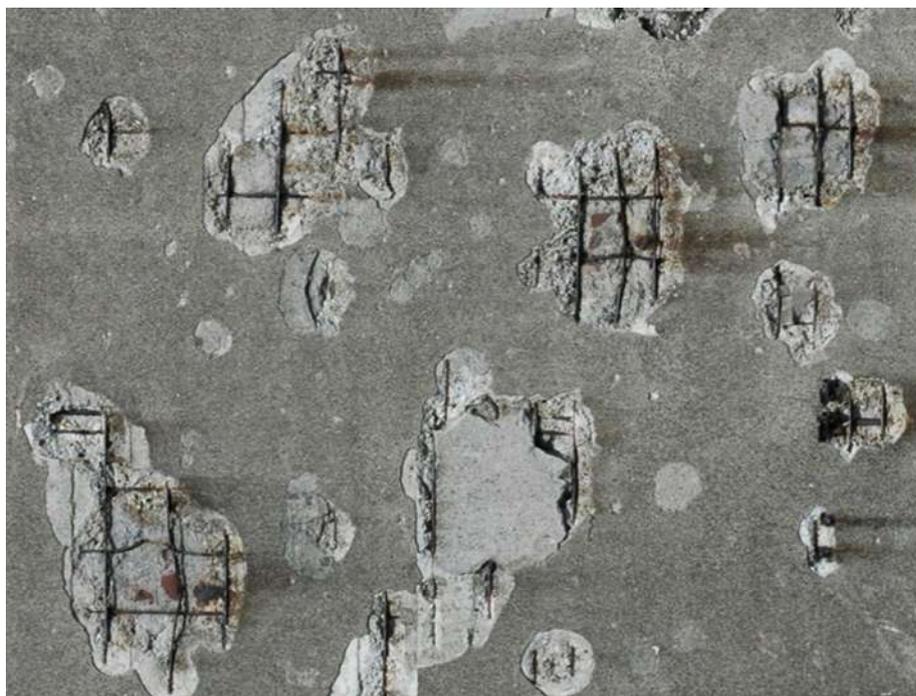
Figura 11 - Armação exposta devido falta de espaçadores

Além dos citados, no caso das paredes de concreto, foco do estudo, temos ainda ocorrência de exposição de armação ou tubulações, falhas de concretagem, fissuras, trincas etc. As possibilidades de erros executivos que acarretam em quaisquer das supracitadas

patologias são inúmeros, dentre eles pode-se citar: a falta de treinamento adequado, acompanhamento e conferência são os principais motivos que levam a ocorrência destes, a serem estudados mais a fundo no capítulo próximo.
