**PROCESSO EROSIVO NO BAIRRO SANTA MARIA DE
NAZARÉ EM ANÁPOLIS/GO – ESTUDO DE CASO DO
CÓRREGO ÁGUA FRIA.**

2017

**TRABALHO DE CONCLUSÃO DE CURSO SUBMETIDO AO
CURSO DE ENGENHARIA CIVIL DA UNIEVANGÉLICA**

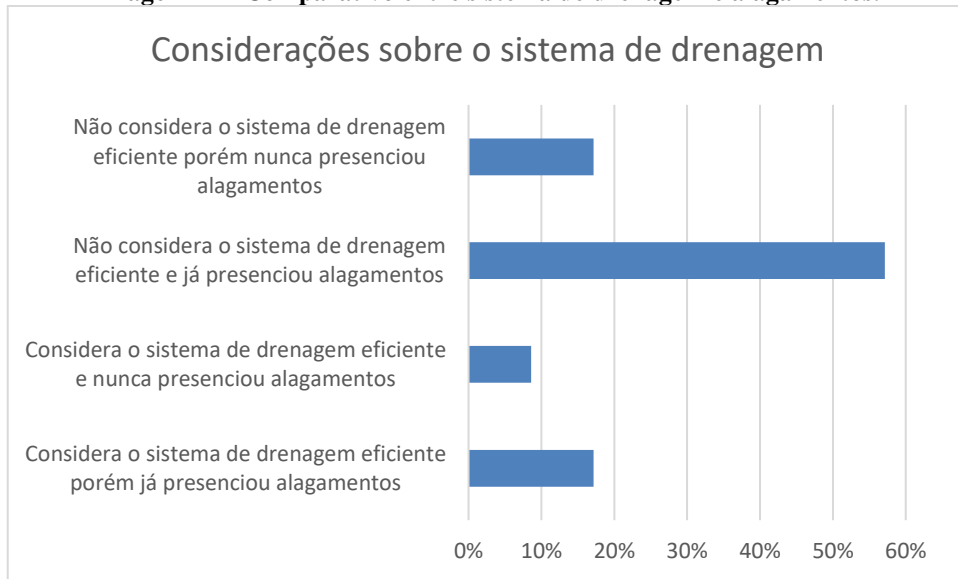
Imagem 14 - Comparativo entre sistema de drenagem e alagamentos.

De posse desses dados foi realizado um comparativo, onde é possível observar que a maioria dos entrevistados não consideram o sistema de drenagem eficiente e já presenciaram alagamentos na região. Esses dados podem ser observados na imagem abaixo.

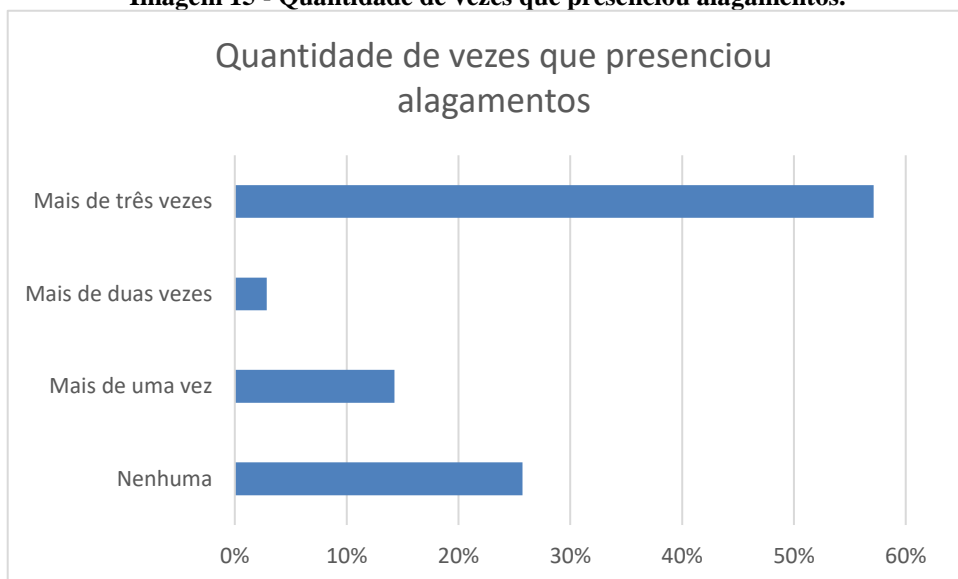
Imagem 15 - Quantidade de vezes que presenciou alagamentos.

Perguntado aos moradores sobre a quantidade de vezes que presenciou alagamentos, quase 60% destes já presenciaram mais de três vezes conforme apresentado na imagem abaixo. Esses moradores que presenciaram alagamentos relatam que aconteciam com mais frequência antigamente, porém continua acontecendo com menos frequência. Alguns moradores disseram ter perdido todos os móveis, ter o carro levado pelas águas e ter perdido muita coisa. E para tentar minimizar os prejuízos a solução encontrada foi elevar o nível da casa.

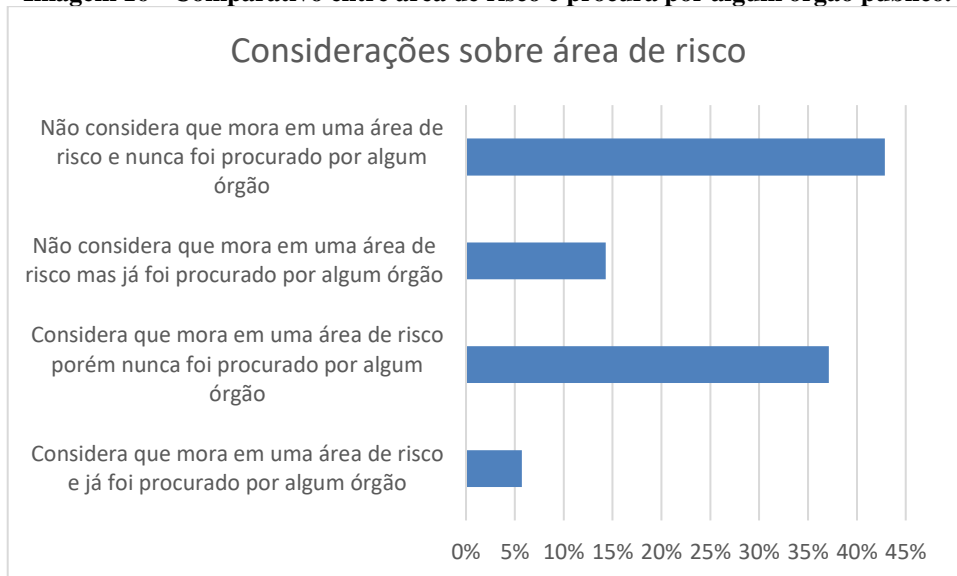
Imagem 16 - Comparativo entre área de risco e procura por algum órgão público.

Áreas de risco são áreas consideradas inapropriadas ao assentamento humano por estarem sujeitas a riscos naturais ou decorrentes da ação humana. Porém quase 60% dos moradores entrevistados não consideram estar morando em uma área de risco, contudo alguns foram procurados por órgão público quanto a risco de alagamentos, principalmente em época de chuvas. Pode-se analisar os dados na imagem abaixo.
