MOBILIDADE URBANA E ACESSIBILIDADE: Um Estudo das Condições Estruturais e Mobiliárias do Lar dos Idosos de Rialma (Goiás)

## II JORNADA INTERDISCIPLINAR DO CURSO DE ENGENHARIA CIVIL

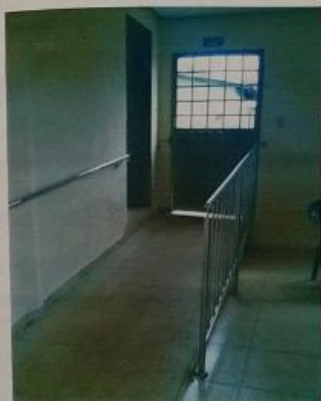
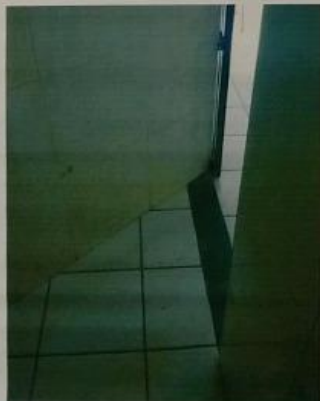
Fotografia 1: Entrada do lar e passagem para o refeitório.

Objeto de estudo	Medida encontrada	Medida NBR 9050	Conclusão
Porta dos quartos	0,87 × 2,10	0,80 × 2,10	No padrão
Porta do 1º banheiro	1,18 × 2,10	0,80 × 2,10	No padrão
Porta do 2º banheiro	0,86 × 2,10	0,80 × 2,10	No padrão
Altura do corrimão	0,90	0,92	Fora do padrão
Pia do banheiro	0,83	0,80	No padrão
Armário do banheiro	1,83	0,40 a 1,20	Fora do padrão
Bebedouro (sala)	0,60	0,80 a 1,20	Fora do padrão
Bebedouro (salão)	0,98	1,00 a 1,10	Fora do padrão
Portal do refeitório	0,97	0,80	No padrão
Passagem do refeitório	0,74	0,80	Fora do padrão

A análise estrutural e mobiliária do Lar dos Idosos de Rialma mostrou que seus padrões não são completamente compatíveis com as necessidades dos idosos institucionalizados. Dessa forma, é necessário que a instituição adeque seus padrões estruturais à NBR/ABNT 9050: 2015, a fim de promover acessibilidade ao ambiente e maior autonomia aos idosos.
