EDIFÍCIO RESTABELECIMENTO

ALUNA: DEBORAH BORGES

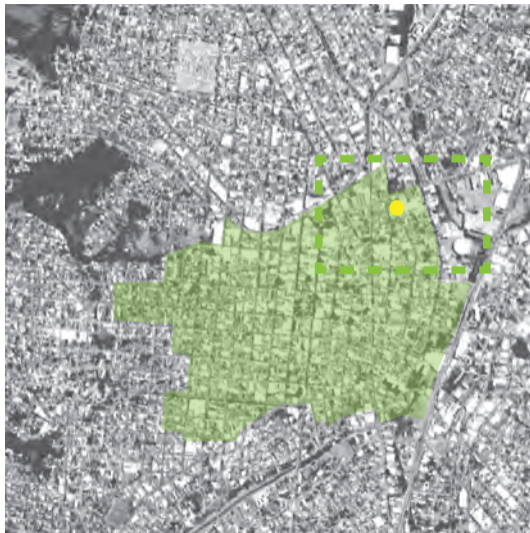
Área Analisada

Setor Central, Anápolis - GO
Área analisada
Terreno

- Proximidade do Terminal Urbano
- Grande fluxo de pedestres.
- Edifícios importantes.
- Edifícios que geram fluxo.
- Proximidade da Praça das Mães
- Proximidade de equipamentos de saúde
- Diversidade de atividades e usos

- Baixo fluxo de pedestres no período noturno
- Pouca iluminação
- Baixo nível de segurança
- Falta de acessibilidade
- Priorização dos veículos automotores
- Escassez de vegetação
- Insuficiência de mobiliários urbanos
- Baixo nível de permeabilidade tanto no solo, como urbana

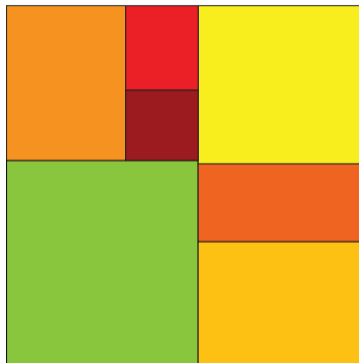
- Dormitórios 239,01 m²
- Refeitório 158,20 m²
- Lazer 125,17 m²
- Desenvolvimento Pessoal 111,90 m²
- Contato com a população 79,31 m²
- Administração 38,19 m²
- Cuidados básicos iniciais 31 m²

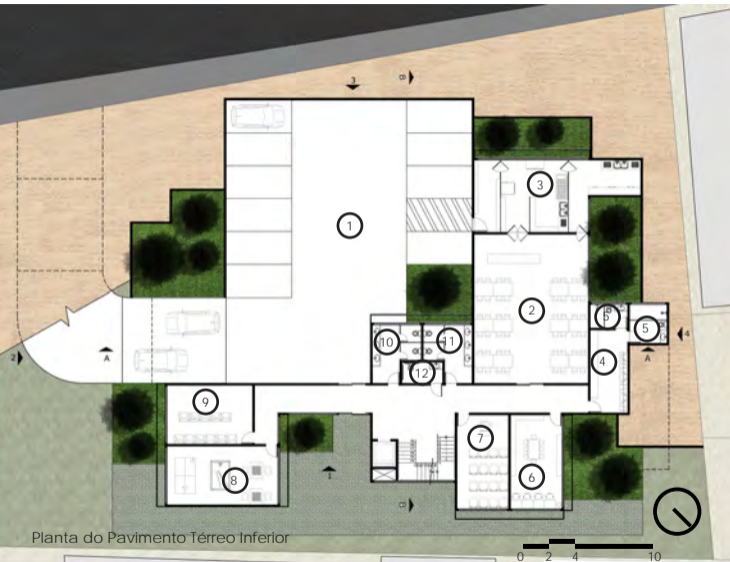
Pavimento térreo inferior

- 1- Estacionamento
- 2- Refeitório
- 3- Cozinha
- 4- Trocador Funcionários
- 5- Banheiro Funcionários
- 6- Biblioteca
- 7- Capela
- 8- Sala de Jogos
- 9- Sala de TV
- 10- Banheiro Feminino
- 11- Banheiro Masculino
- 12- Banheiro PNE

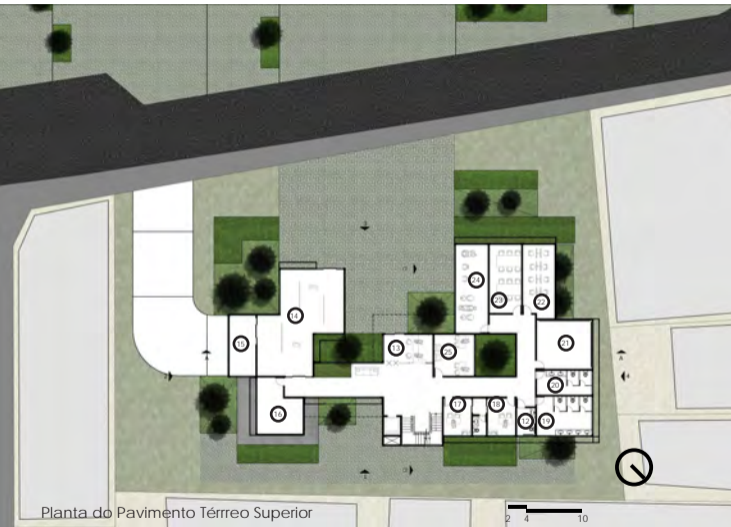
Pavimento térreo superior

- 13- Entrada
- 14- Sala de Exposições
- 15- Depósito de Exposições
- 16- Sala de Doações
- 17- Triagem
- 18- Psicólogo
- 19- Banheiro Feminino
- 20- Banheiro Masculino
- 21- Oficina de dança e teatro
- 22- Oficina de desenho e pintura
- 23- Oficina de artesanato
- 24- Oficina de estética
- 25- Administração

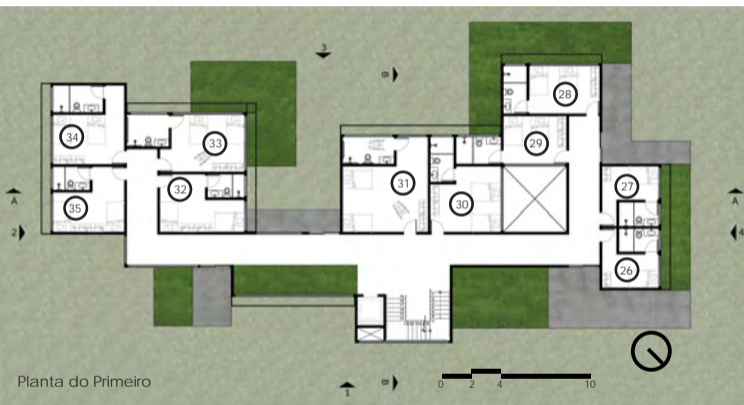
Primeiro Pavimento

- 26- Quarto supervisão 1
- 27- Quarto supervisão 2
- 28- Quarto duplo
- 29- Quarto duplo
- 30- Quarto duplo
- 31- Quarto duplo com acesso PNE
- 32- Quarto duplo
- 33- Quarto duplo com acesso PNE
- 34- Quarto duplo
- 35- Quarto duplo
