Estudante:
Rhavylla Carvalho Natal
Orientador:
Rodrigo Santana Alves

Mirante da Mata

Intervenção no Parque da Matinha

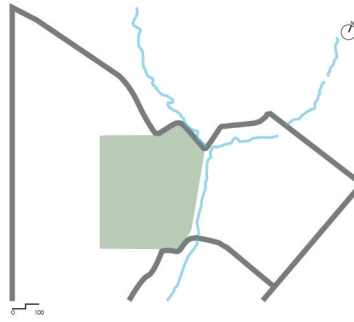
ANTES

Em primeiro lugar a intenção foi a de solucionar a ligação entre as avenidas para que o parque se tornasse parte do fluxo de contato entre Avenida presidente Kennedy e Avenida Universitária. Assim levando em consideração, também as ruas do entorno que possuíam limitações e também em retirar casas que situavam-se em área de risco e área de preservação permanente.

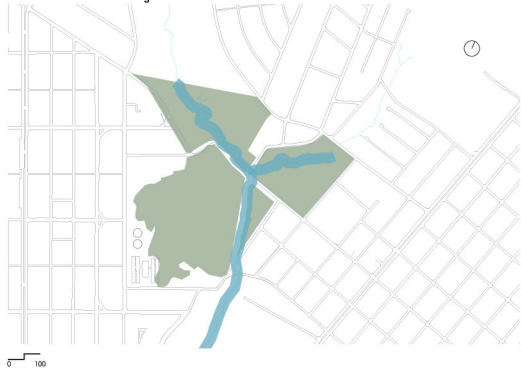
PRESERVAÇÃO

A partir dos eixos estruturadores, juntamente com a sobreposição das camadas programáticas geradas pelo macrozoneamento do entorno e as inúmeras carências pertencentes ao local foram elaborados caminhos, os quais tiveram influência de 3 conceitos principais, que são: Preservação, conexão e visibilidade.

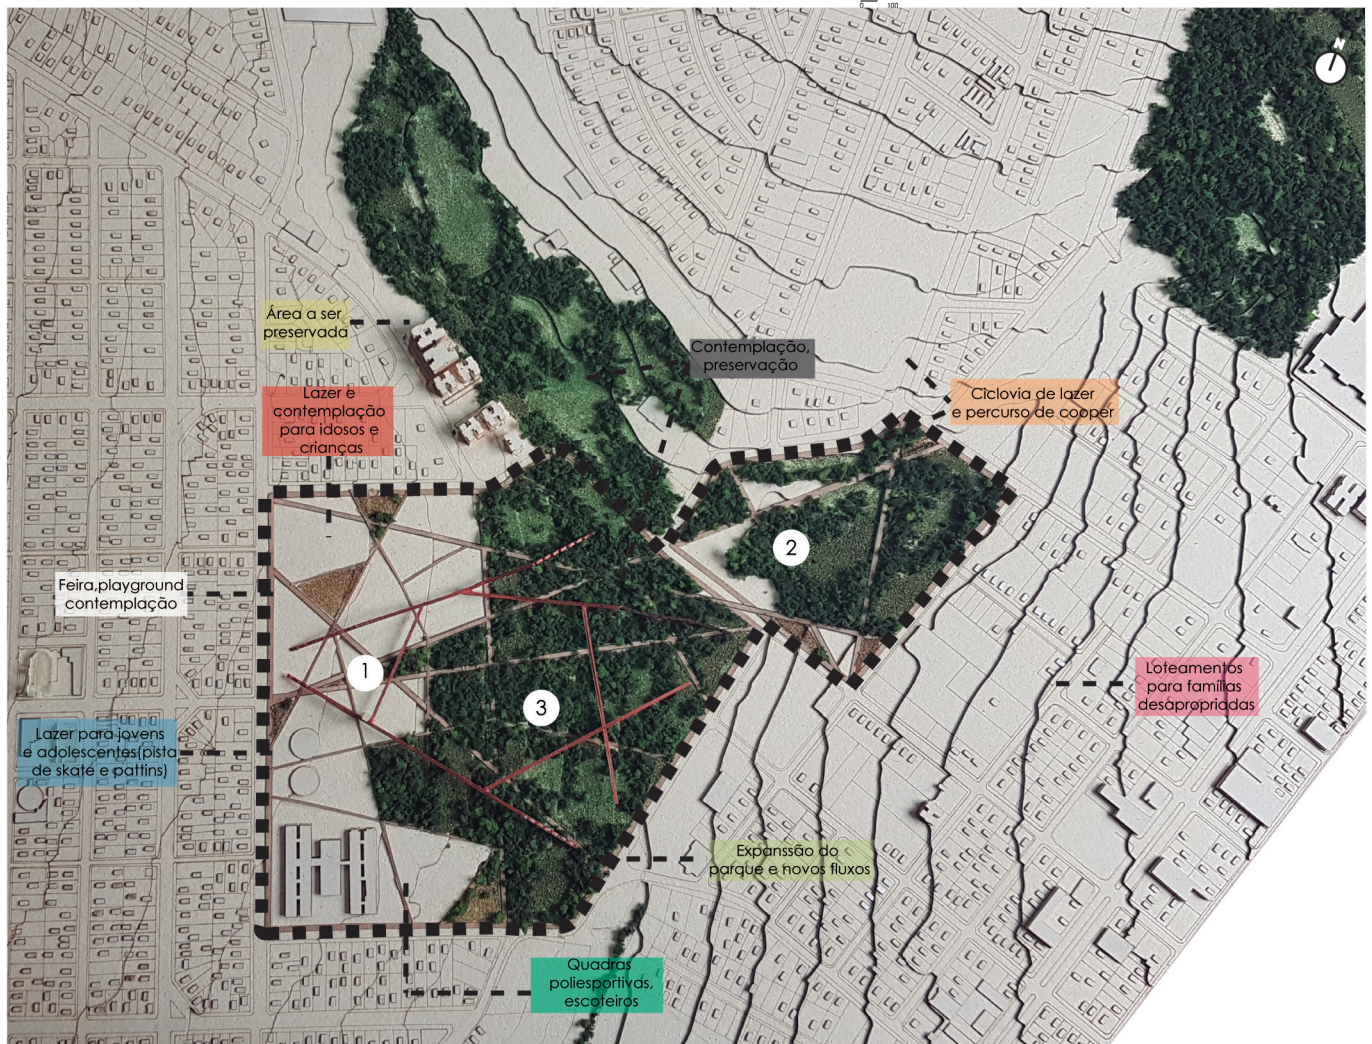
Área a ser preservada

Lazer e contemplação para idosos e crianças

Feira, playground contemplação

Lazer para jovens e adolescentes (pista de skate e patins)

Contemplação, preservação

Ciclovia de lazer e percurso de cooper

Loteamentos para famílias desapropriadas

Expansão do parque e novos fluxos

Quadras poliesportivas, esportes

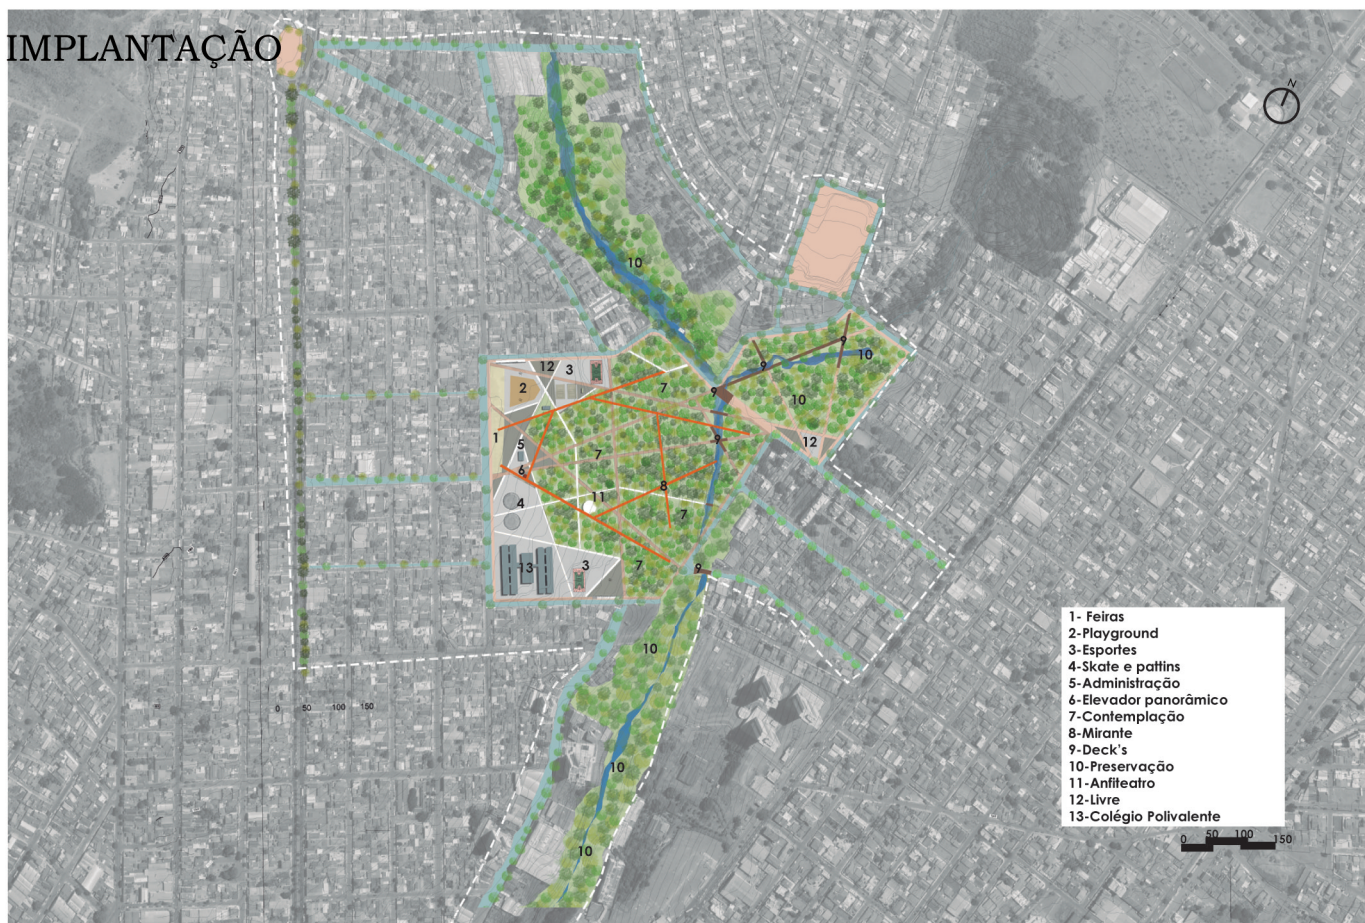
A criação do mirante surgiu com a intenção de trazer a contemplação das árvores em preservação existente no parque, para valorizar e trazer as pessoas para dentro do parque, criando desta forma um elemento turístico e contemplativo.

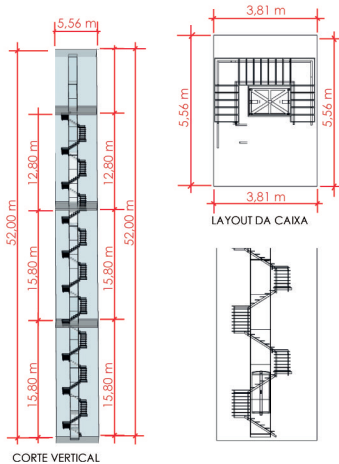
ELEVADOR

O elevador possui revestimento de vidro e armação metálica e em algumas áreas possui a mesma materialidade do guarda-corpo, possui paradas de contemplação em alguns andares são só de passagem, possui casa de máquinas na parte superior e conta também com escadas laterais que servem para manutenção e saída de emergência.

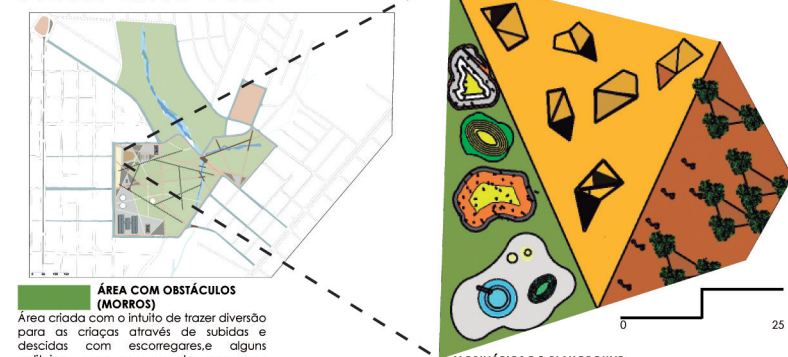
PLAYGROUND

ÁREA COM OBSTÁCULOS (MORROS)
Área criada com o intuito de trazer diversão para as crianças através de subidas e descidas com escorregares, e alguns painéis que servem de pequenos labirintos.

CABANAS
Área destinada a implantação das cabanas criadas para trazer a integração e convivência de uma forma dinâmica.

ESPAÇO MULTIFUNCIONAL
Espaço de estar e lazer que pode ser utilizado por qualquer pessoa, possui balanços em formato de galhos de árvores, e também o redário, que são grandes redes instaladas nas árvores com capacidade para 4 pessoas.
